高浜発電所3号機 蒸気発生器伝熱管の損傷について

発電用原子炉施設故障等報告書

件 名	高浜発電所3号機 蒸気発生器伝熱管の損傷について										
事象発生の日時	2022年3月30日 13時00分 (技術基準に適合していないと判断した日時)										
事象発生の場所	高浜発電所3号機 原子炉格納容器内										
事象発生の発電用原子炉施設名	原子炉冷却系統施設 一次冷却材の循環設備 蒸気発生器 (AおよびB)										
事象の状況	<p>1. 事象発生の状況 高浜発電所3号機 (加圧水型軽水炉、定格電気出力87万kW、定格熱出力266万kW) は、2022年3月1日より第25回定期検査中であり、3台ある蒸気発生器 (以下「SG」という。) の伝熱管^{*1}全数について、健全性を確認するため渦流探傷試験^{*2} (以下「ECT」という。) を実施した。 その結果、A-SGの伝熱管2本およびB-SGの伝熱管1本について、有意な信号指示^{*3}が認められた。A-SGの1本は、高温側の管板^{*4}部に管軸方向に沿った内面きずを示す信号指示が認められ、残り1本とB-SGの1本は管支持板^{*5}部付近に外面からの減肉とみられる信号指示であった。 以上から、実用発電用原子炉及びその附属施設の技術基準に関する規則第18条並びに第56条に適合しておらず、実用発電用原子炉の設置、運転等に関する規則第134条に該当することを、2022年3月30日13時00分に判断した。 なお、有意な信号指示ではないものの、A-SGの伝熱管1本について、管支持板部付近の外面に判定基準未満の微小な信号指示が認められた。</p> <p>*1 SGの中で一次冷却材 (1次側) と給水 (2次側) の熱交換を行う逆U字形の管群。一次冷却材は入口管板部 (高温側) から入り、給水と熱交換後に出入口管板部 (低温側) へ流れる。</p> <p>*2 高周波電流を流したコイルを伝熱管に挿入することで伝熱管に渦電流を発生させ、伝熱管の欠陥により生じる渦電流の変化を電気信号として取り出すことで欠陥を検出する試験 (ECT ; Eddy Current Test)。全周に対して渦電流の発生と検出を別々のコイルを用いた24組のコイルで伝熱管の欠陥による渦電流の変化を信号として検出する。</p> <p>*3 ノイズレベル (雑音信号レベル) を超える信号であって、SG管支持板等の外部構造物あるいは伝熱管の形状等に起因する信号 (疑似信号) ではない信号指示。</p> <p>*4 伝熱管が取り付けられている部品。伝熱管と管板で一次冷却材と給水の圧力隔壁となる。</p> <p>*5 伝熱管を支持する部品。</p> <p>2. ECT結果 (1) 検査期間 2022年3月

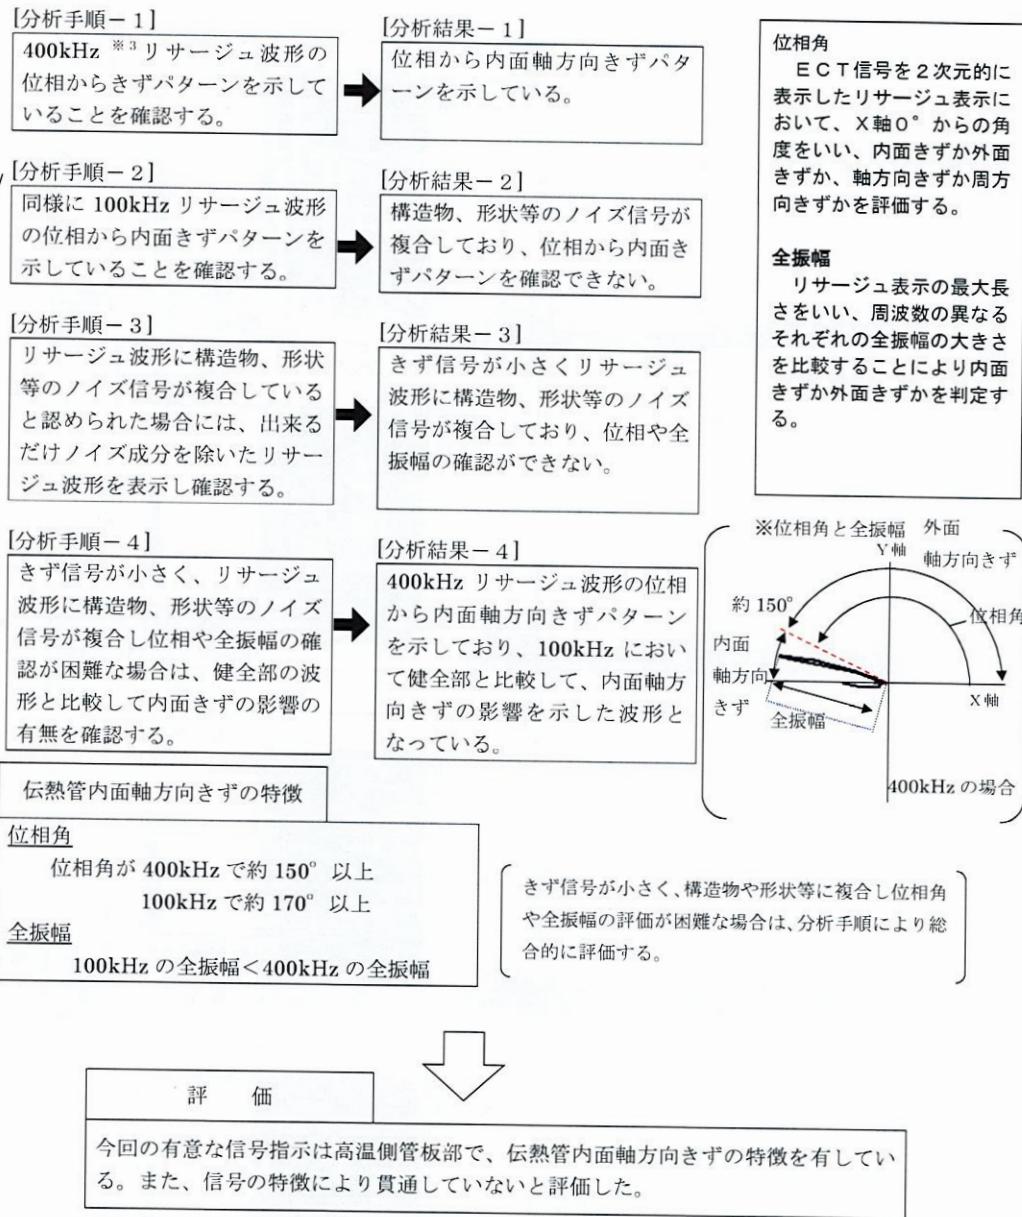
A-SG X9, Y2 部位：高温側管板部付近 (内面きず)

今回の有意な信号指示は高温側管板部で、伝熱管内面軸方向きずの特徴を有している。また、信号の特徴により貫通していないと評価した。

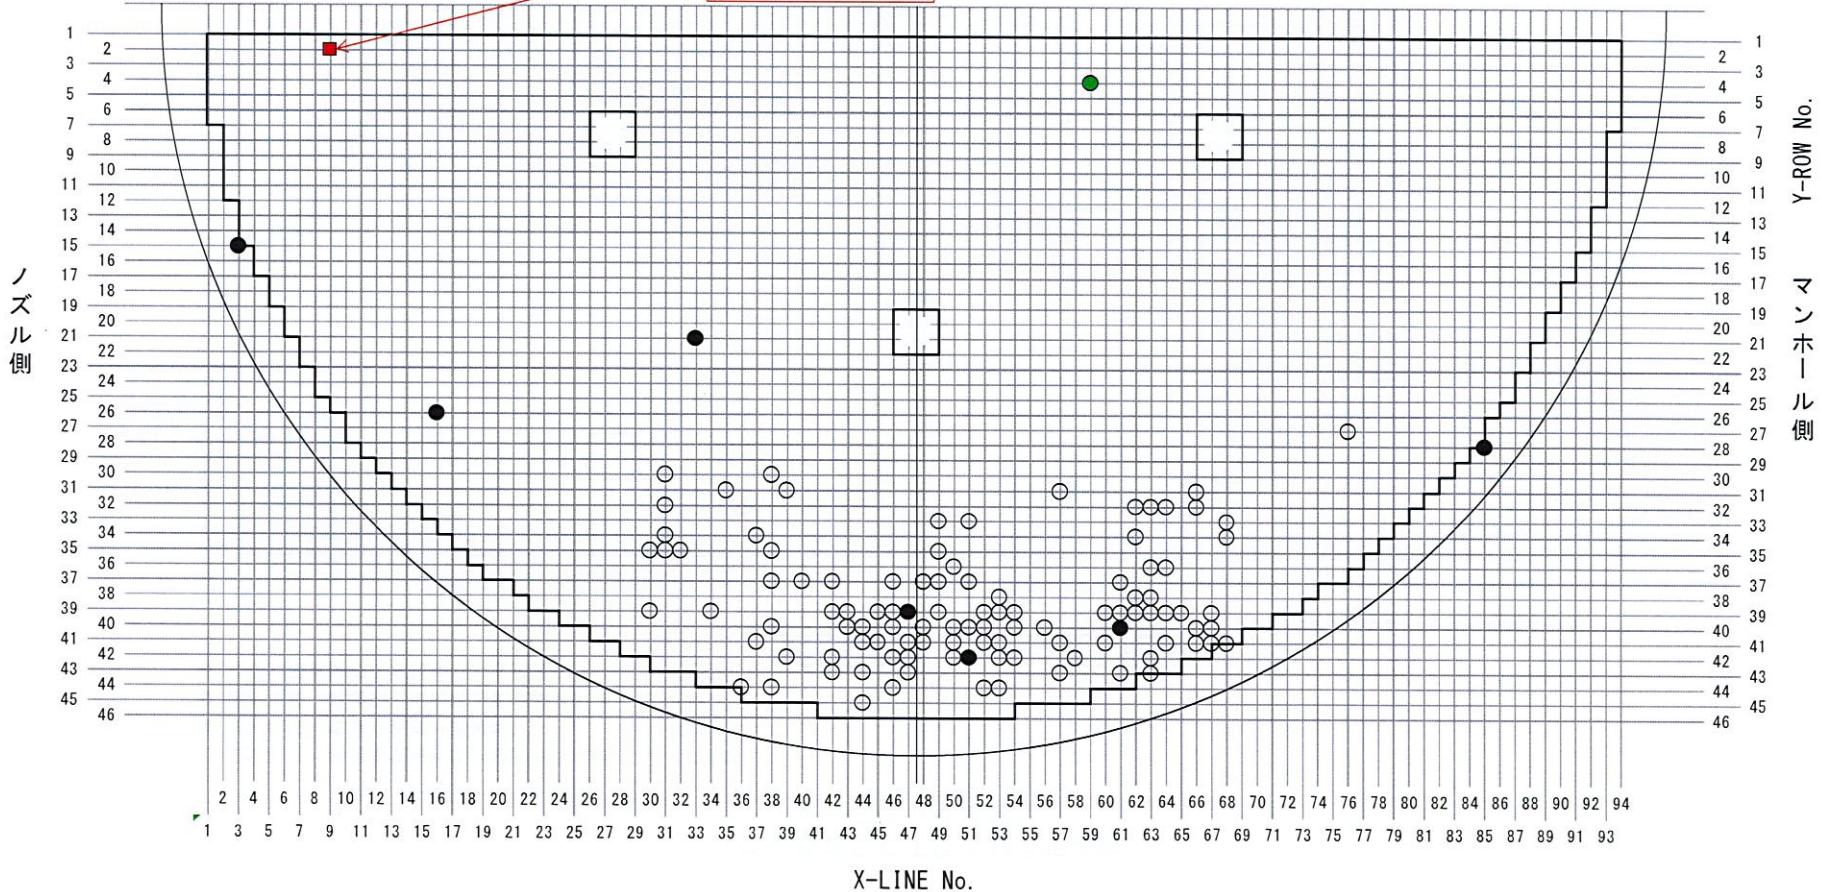
SG伝熱管ECT信号指示位置図
A-SG (高温側)

<管板>
有意な信号指示管
(X9, Y2)

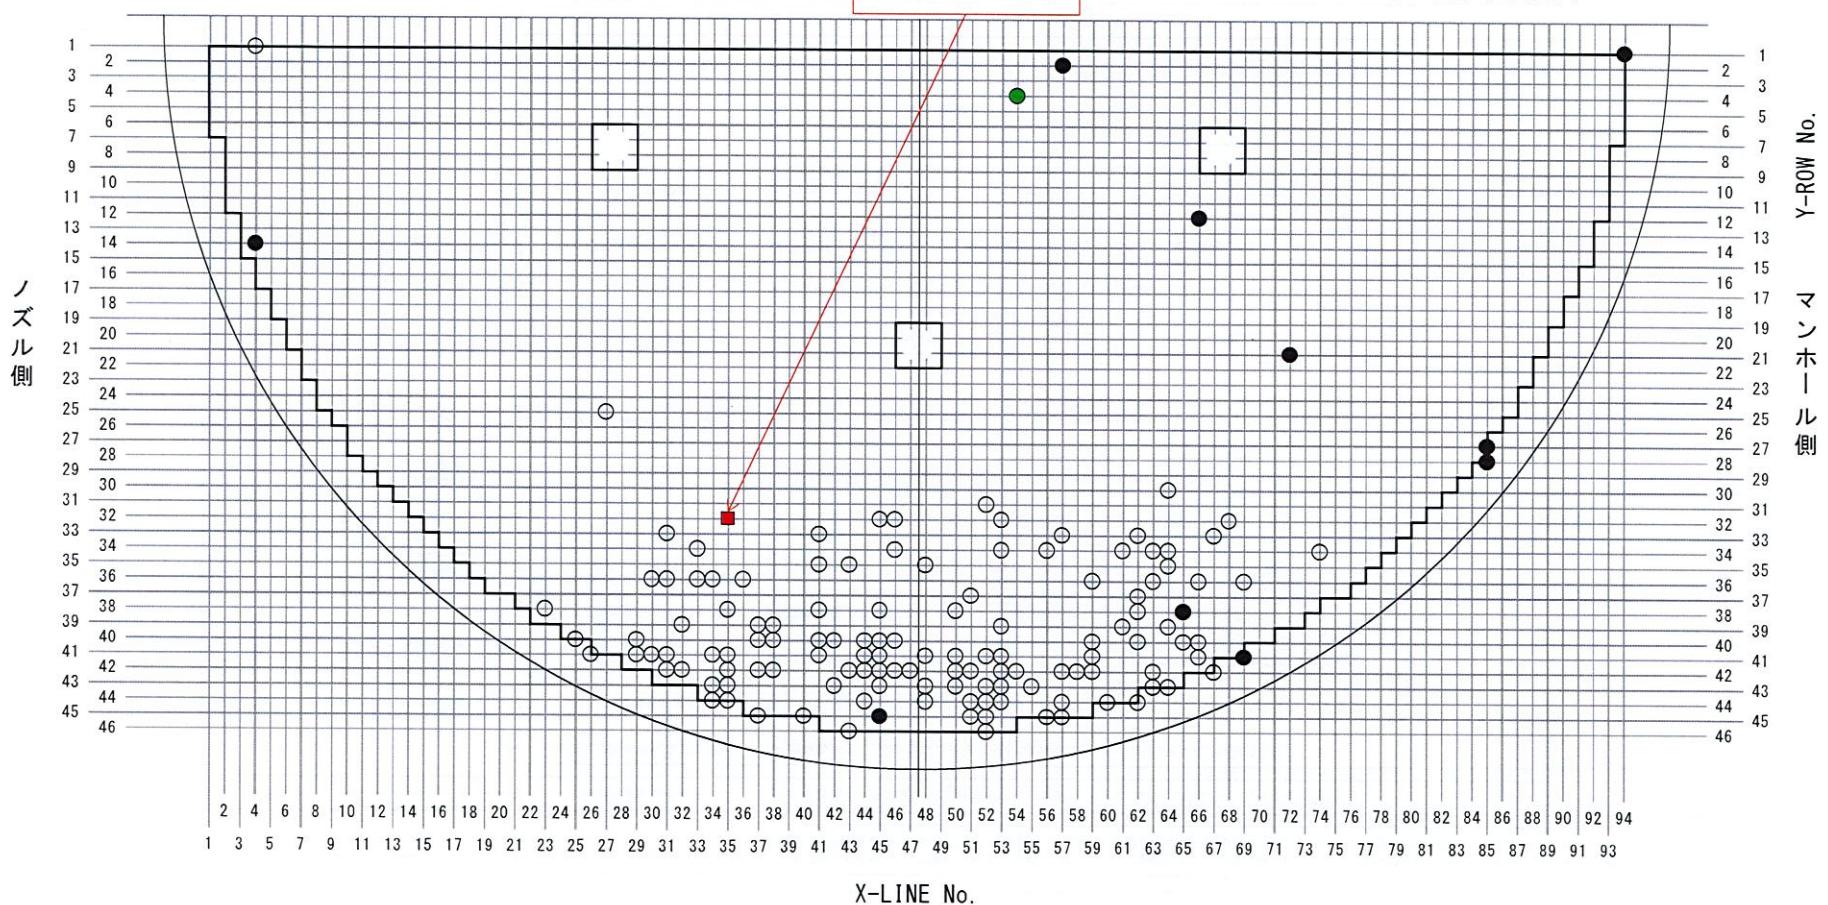
S G 伝熱管 E C T 信号指示位置図
B - S G (高温側)

<第二管支持板>
有意な信号指示管
(X35, Y32)

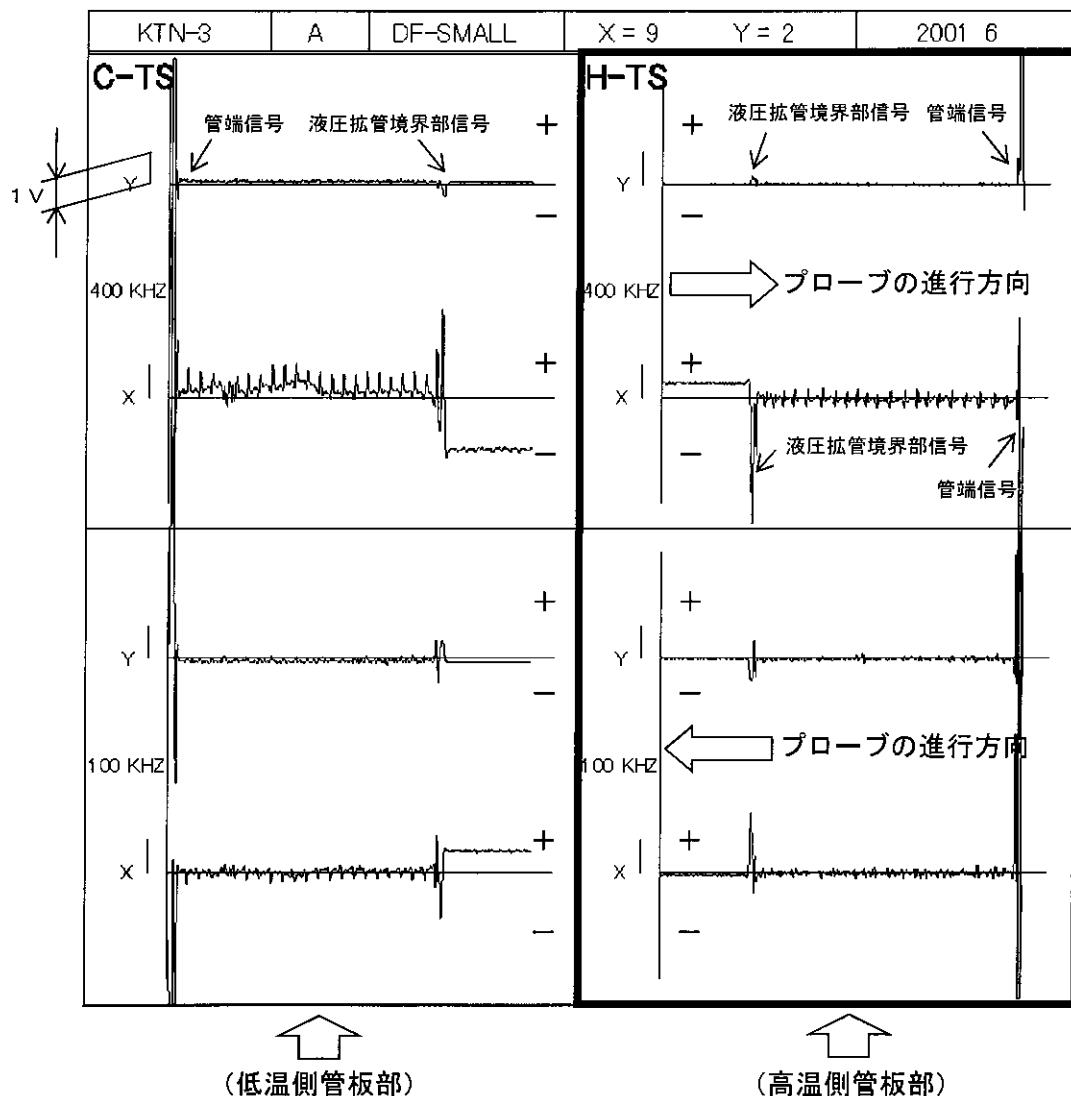
当該管のショットピーニング施工前のDF-ECT^{*}波形 (A-SG X9, Y2)

第13回定期検査にショットピーニング施工する前に実施したDF-ECTの波形を確認したところ、当該伝熱管(A-SG X9, Y2)の高温側管板部には有意な信号指示は確認されなかった。

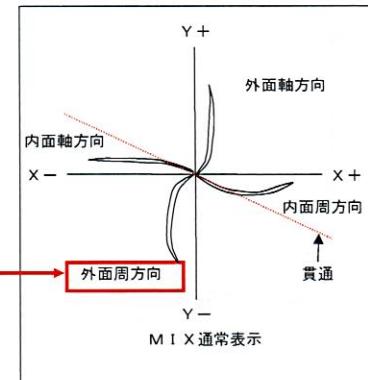
当該管リサーチ表示 (B-SG X 35, Y 32)

インテリジェント ECT の信号の特徴と今回の当該信号を比較したところ、今回の当該信号は 400kHz および MIX の位相角で Y- 方向の外周方向きずの特徴を示している。そのため、伝熱管内面（1 次側）からの損傷ではないと考える。

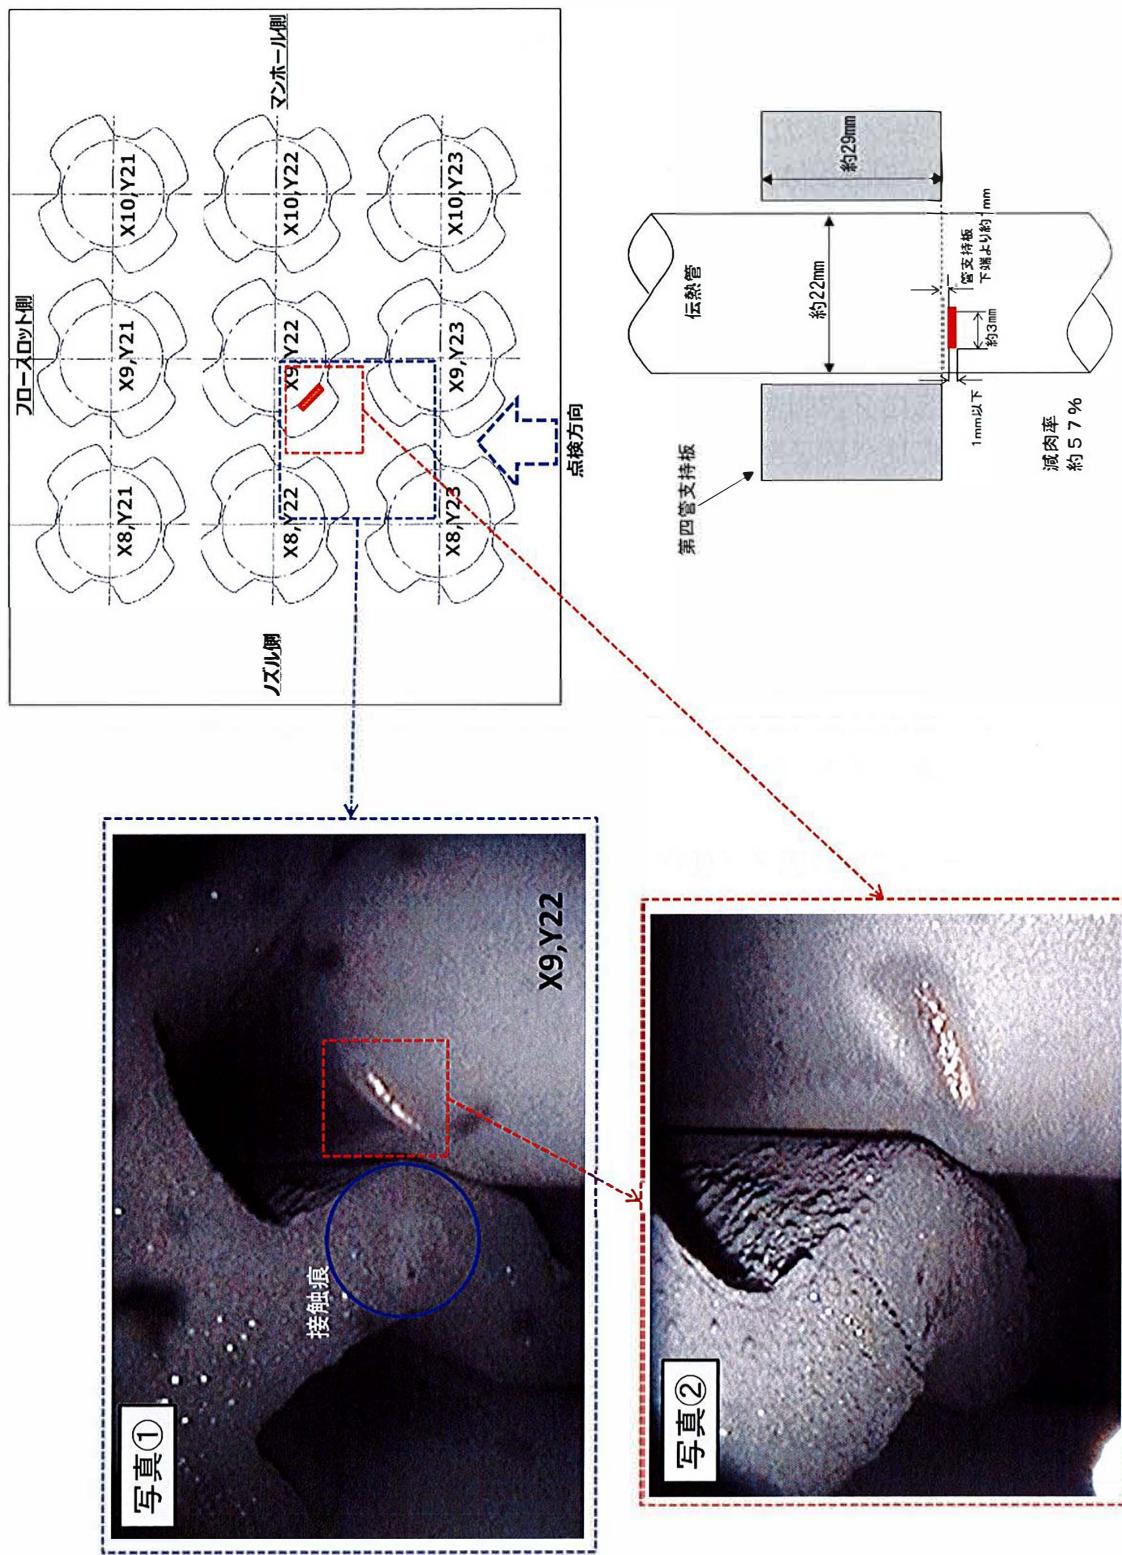
対象 : A-SG 第四管支持板下面 伝熱管 X9, Y22 低温側

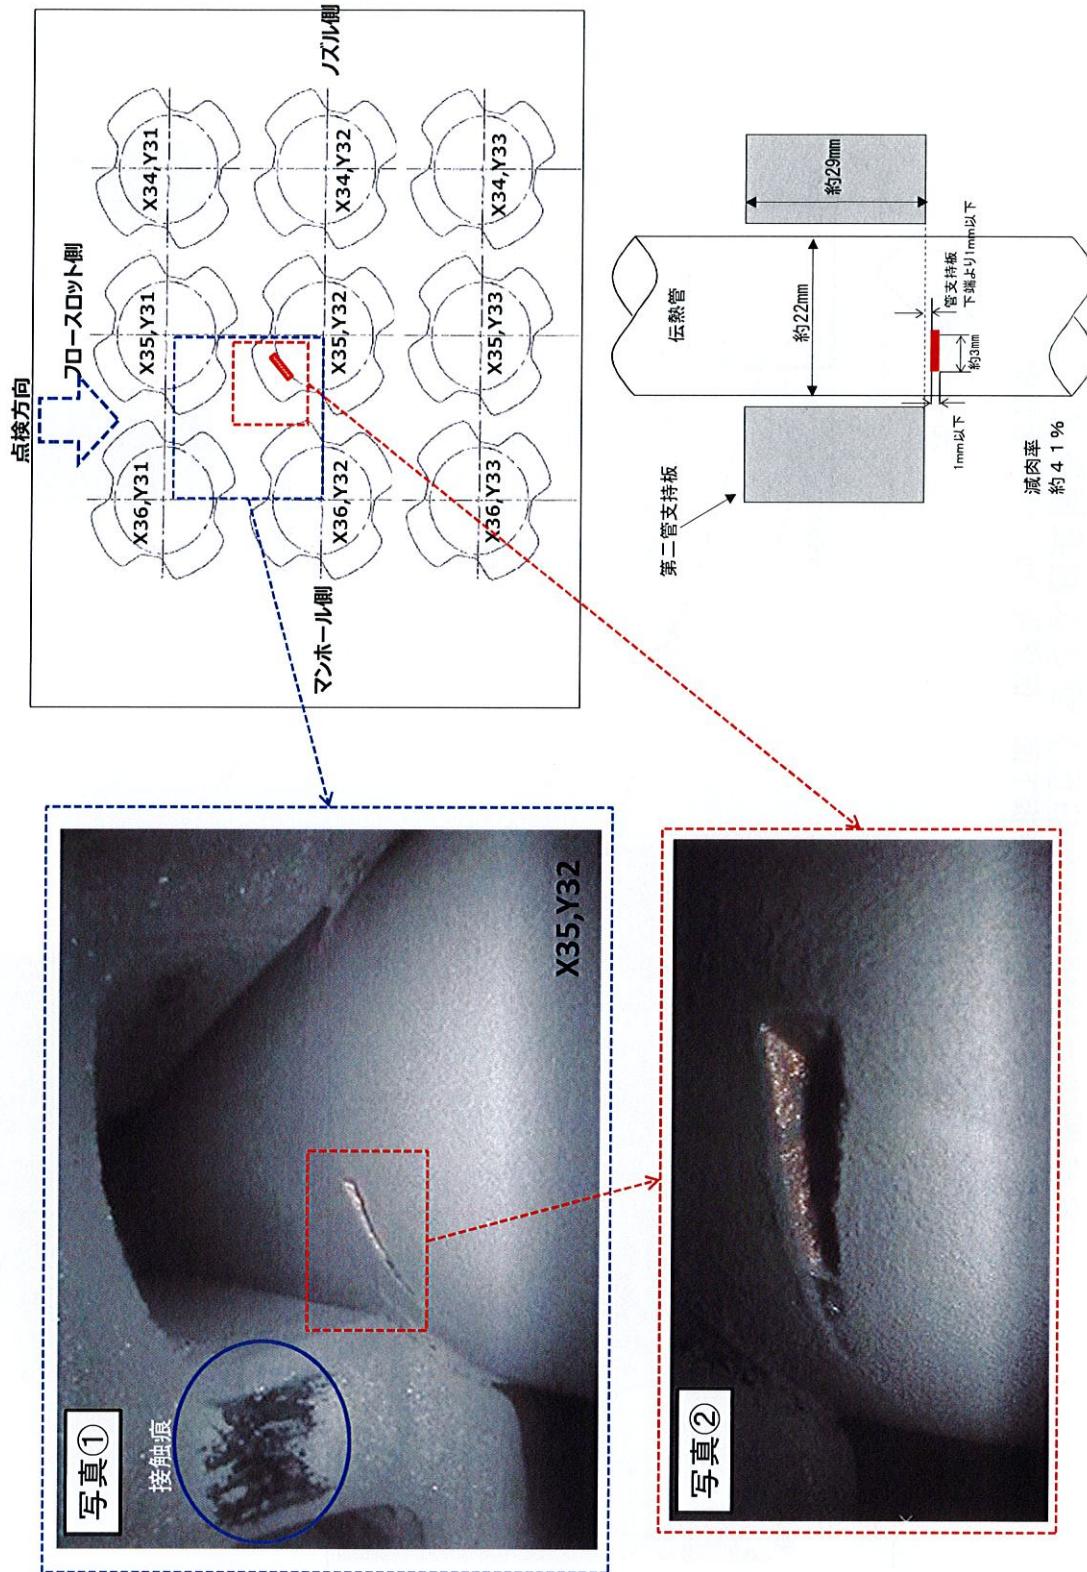
SG器内点検結果 (SG伝熱管2次側表面写真)
 対象 : B-SG 第二管支持板下面 伝熱管 X35, Y32 高温側

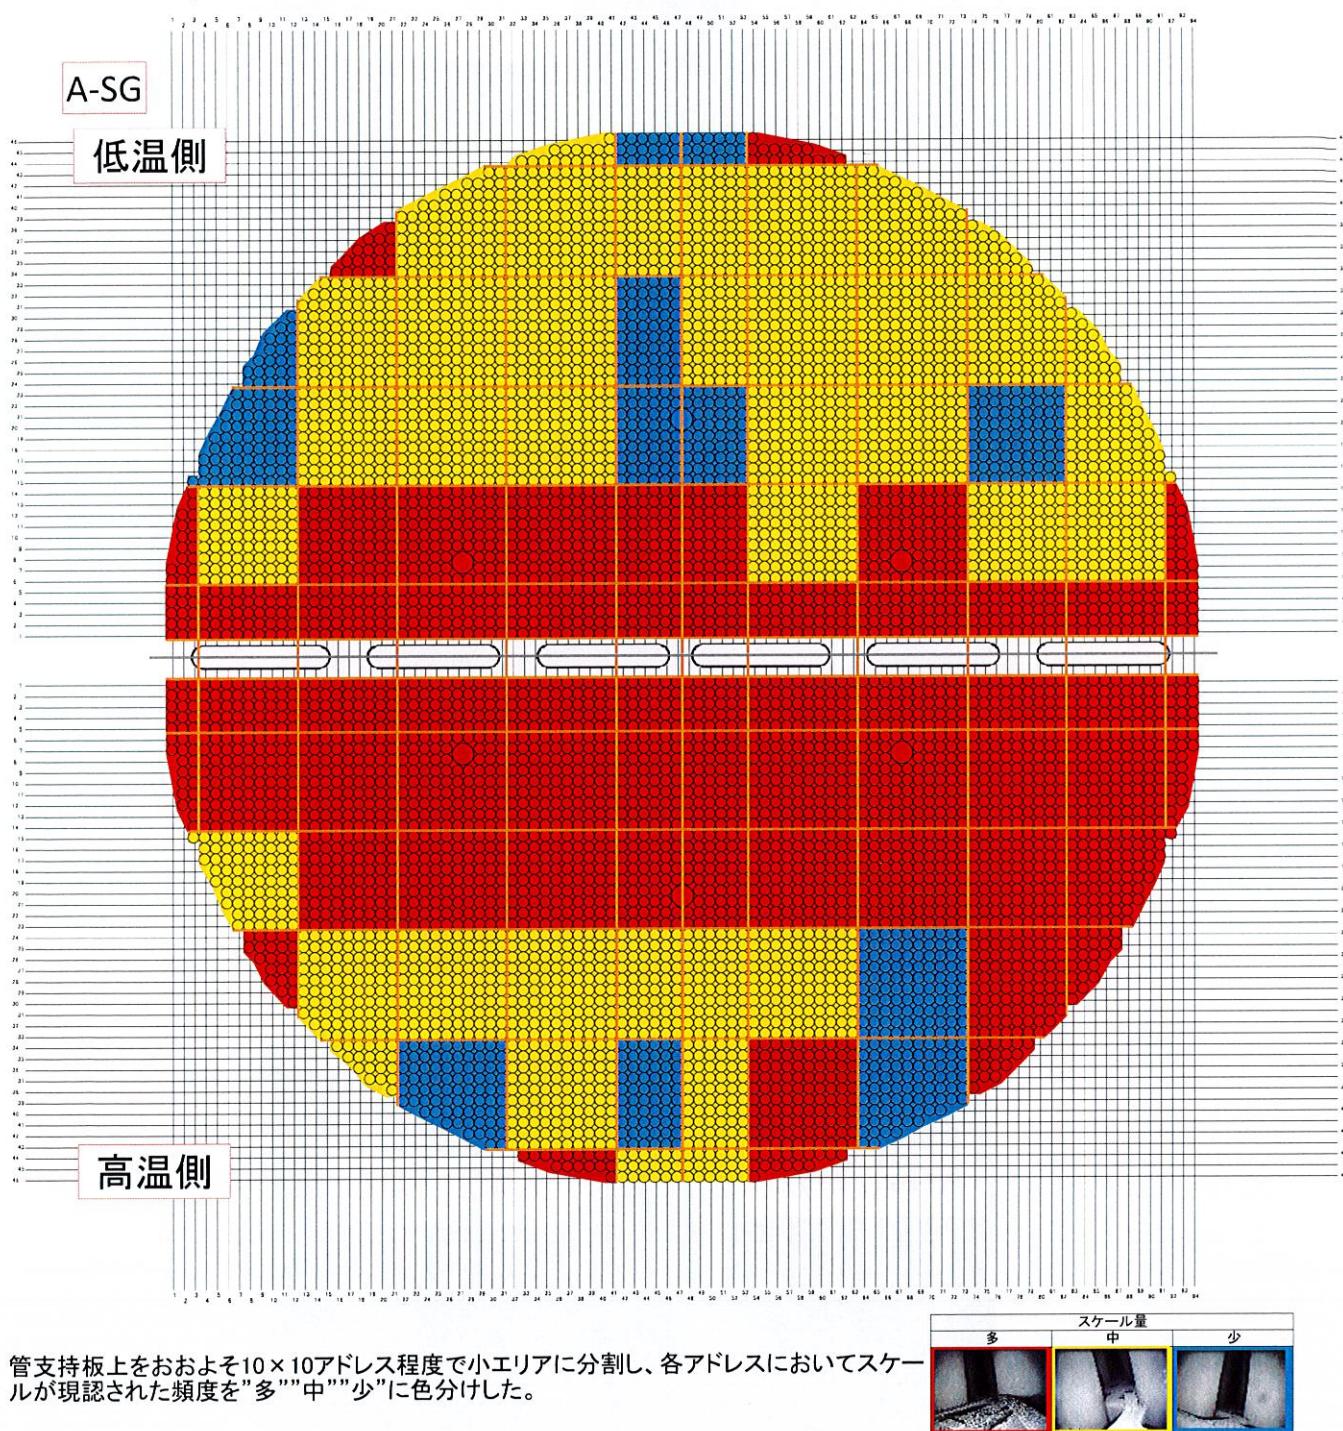
スケールの分布状況（第二管支持板）

高温側と低温側（水平方向）および管支持板間（上下方向）において、有意な差が無いことを確認した。

フロースロット部の近傍にスケールが多い傾向が見られるが、SG水抜き時の水の流れによるものと考えられる。

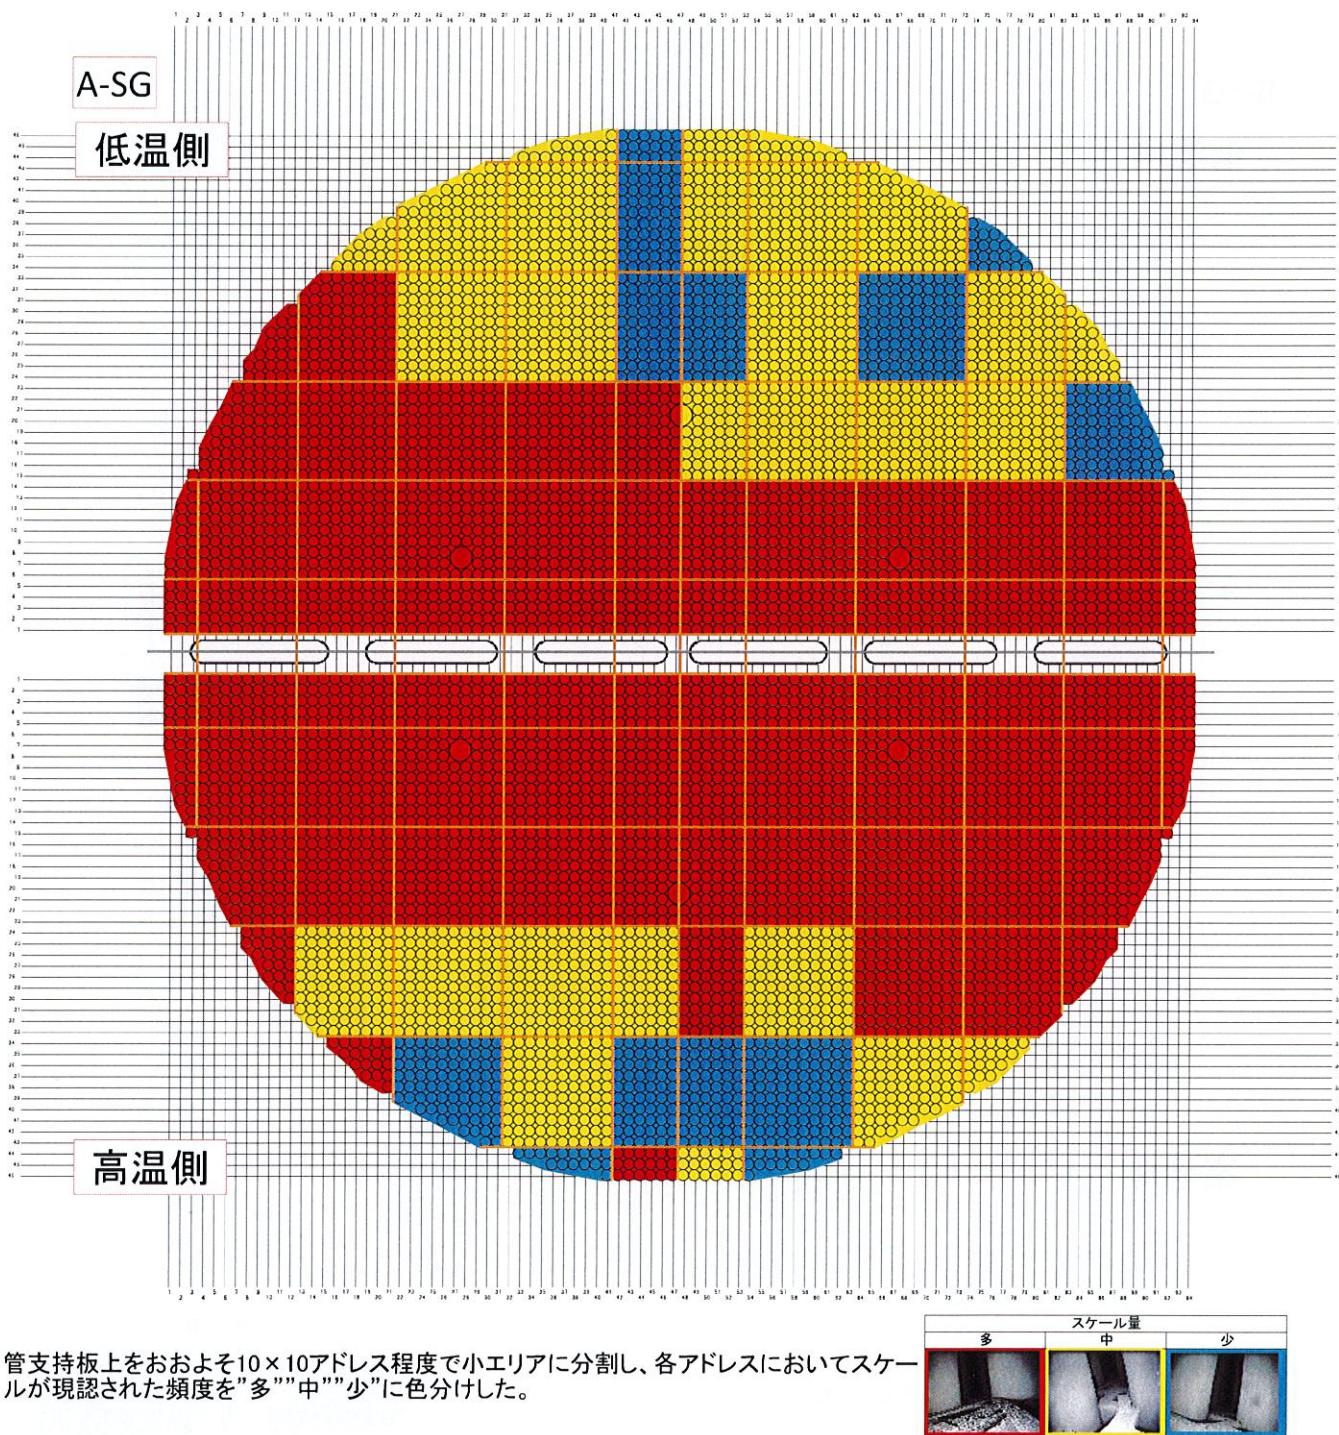
スケールの分布状況（第一管支持板）

高温側と低温側（水平方向）および管支持板間（上下方向）において、有意な差が無いことを確認した。

フロースロット部の近傍にスケールが多い傾向が見られるが、SG水抜き時の水の流れによるものと考えられる。

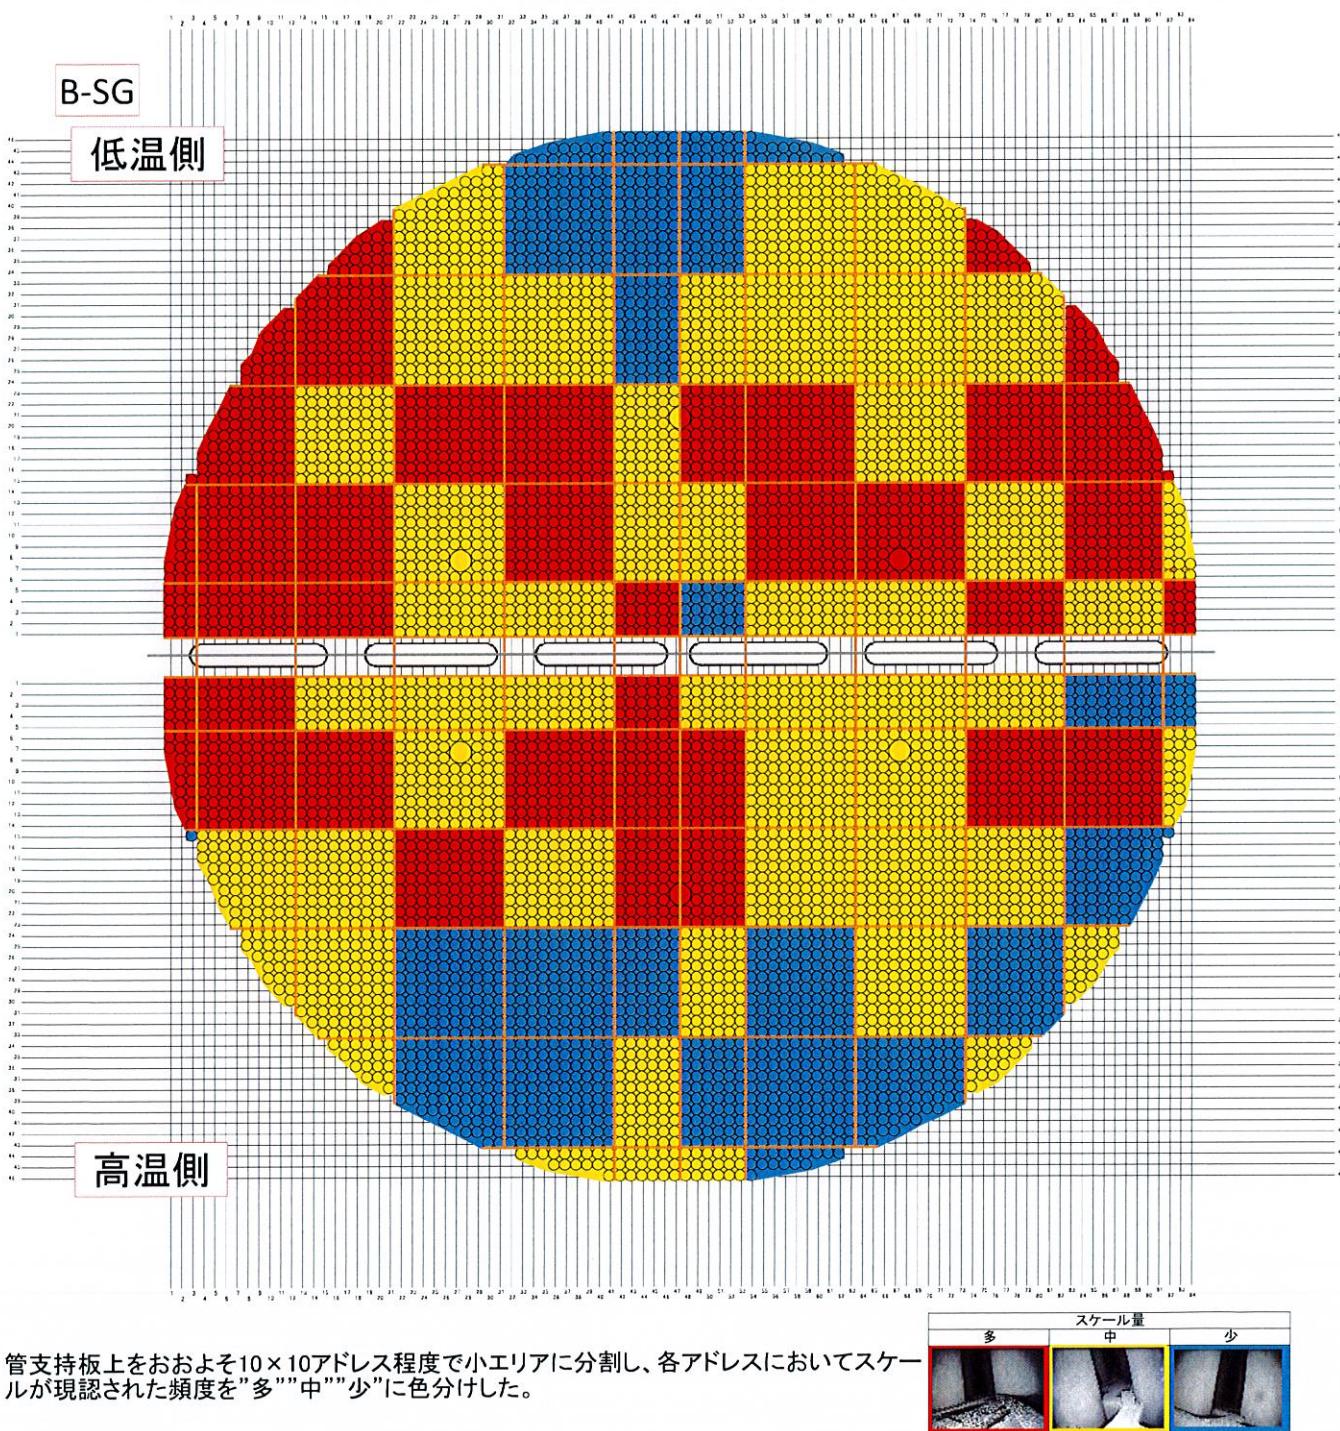
スケールの分布状況（管板）

フロースロット部の近傍にスケールが多い傾向が見られるが、SG水抜き時の水の流れによるものと考えられる。

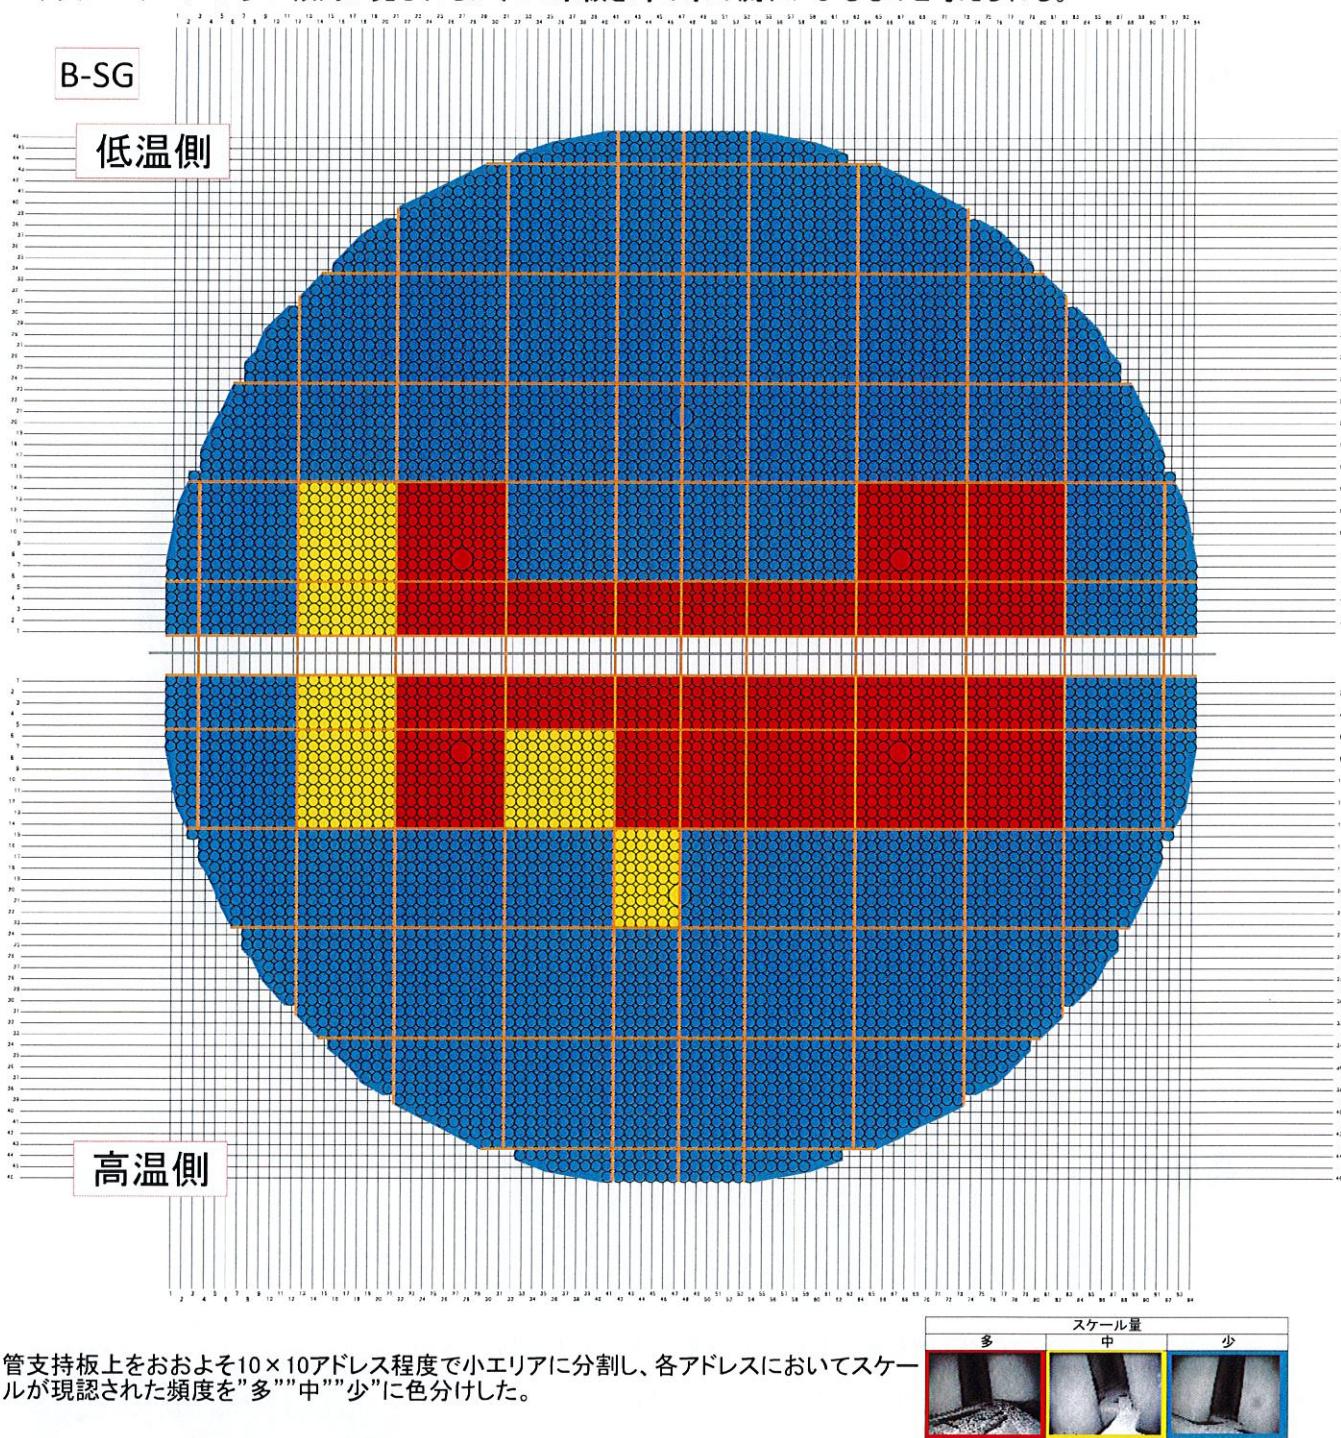
スラッジの分布状況（第三管支持板）

中央にスケールが多い傾向が見られるが、SG水抜き時の水の流れによるものと考えられる。

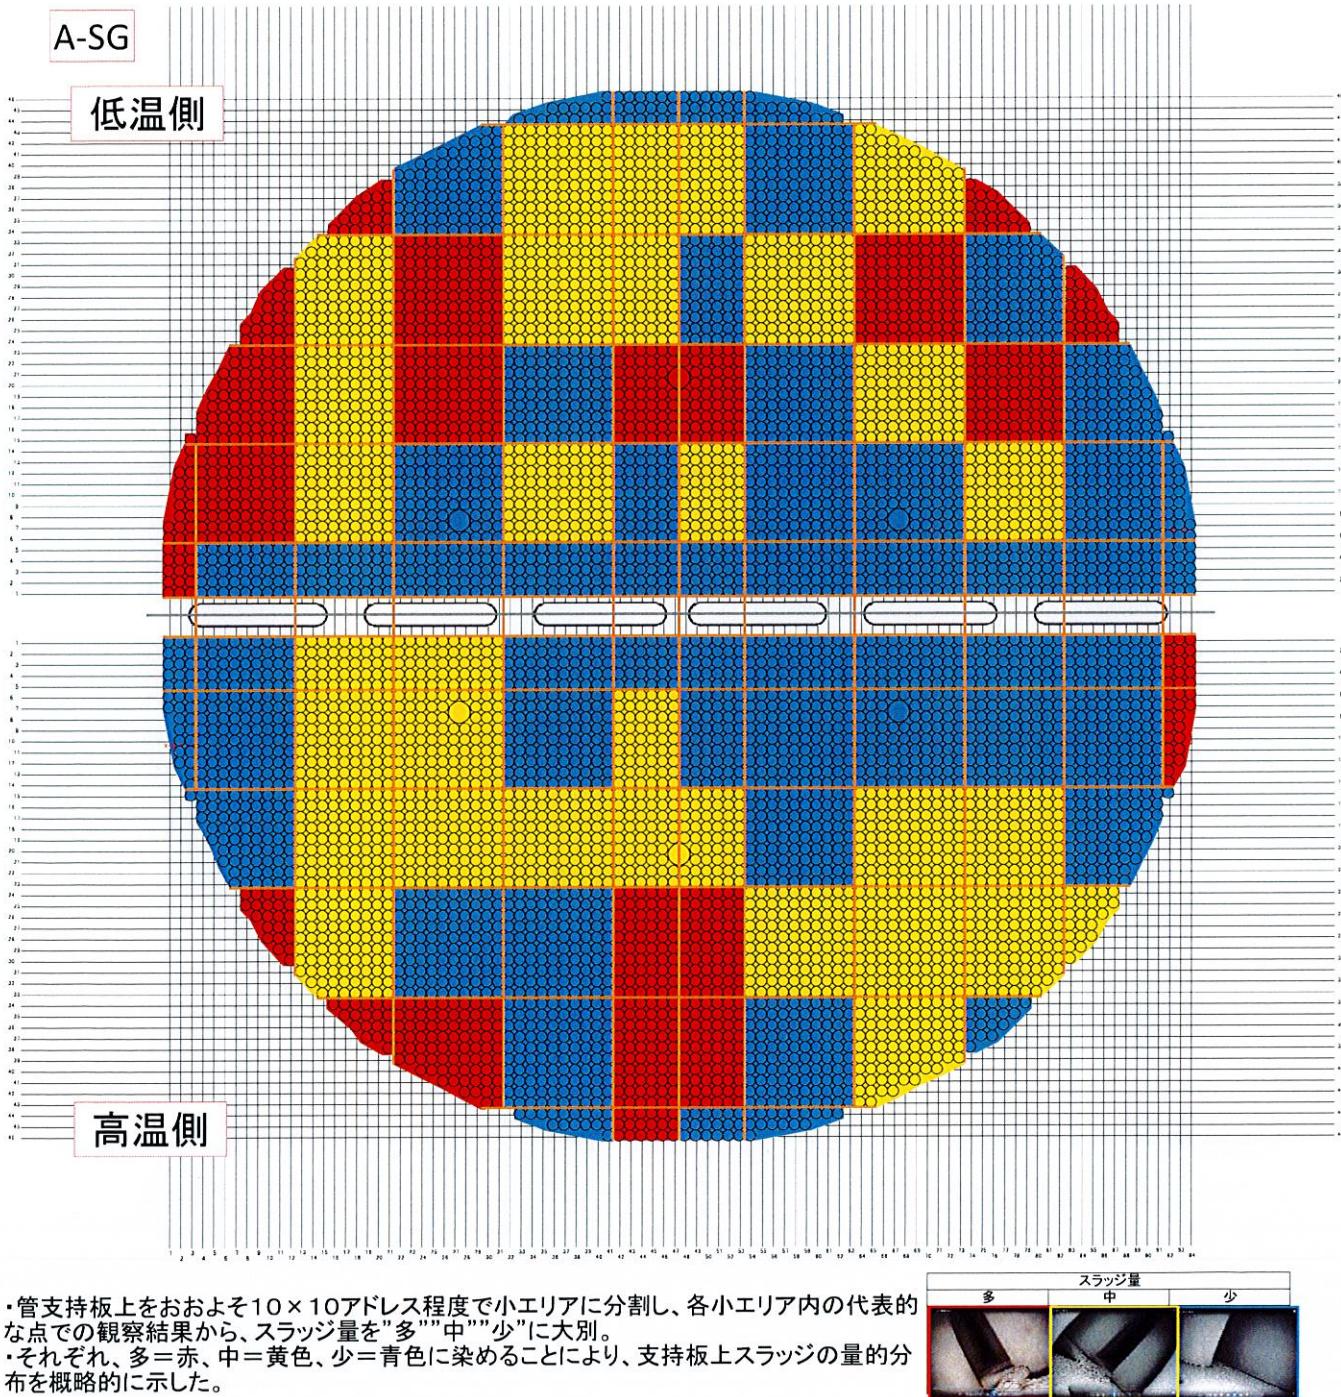
スラッジの分布状況（第二管支持板）

全体的にスラッジが残存していることを確認した。

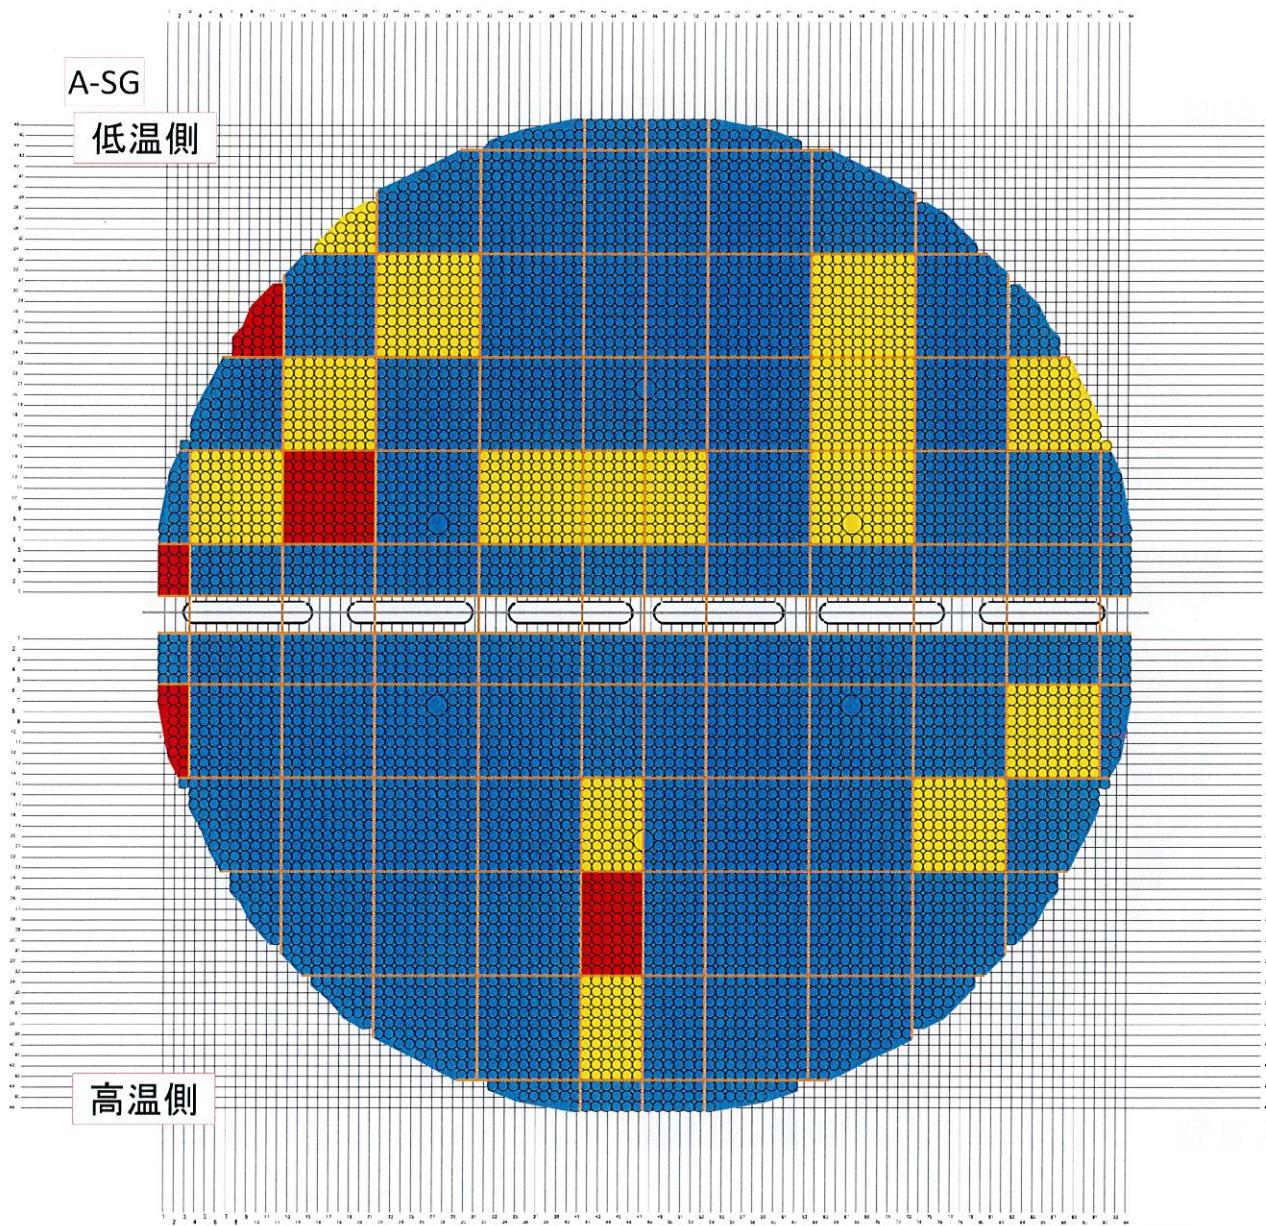
全体的にスラッジが残存していることを確認した。
低温側の方がスラッジが多い傾向が見られ、SG器内の高温側から低温側への水平方向の水の流れによるものと考えられる。

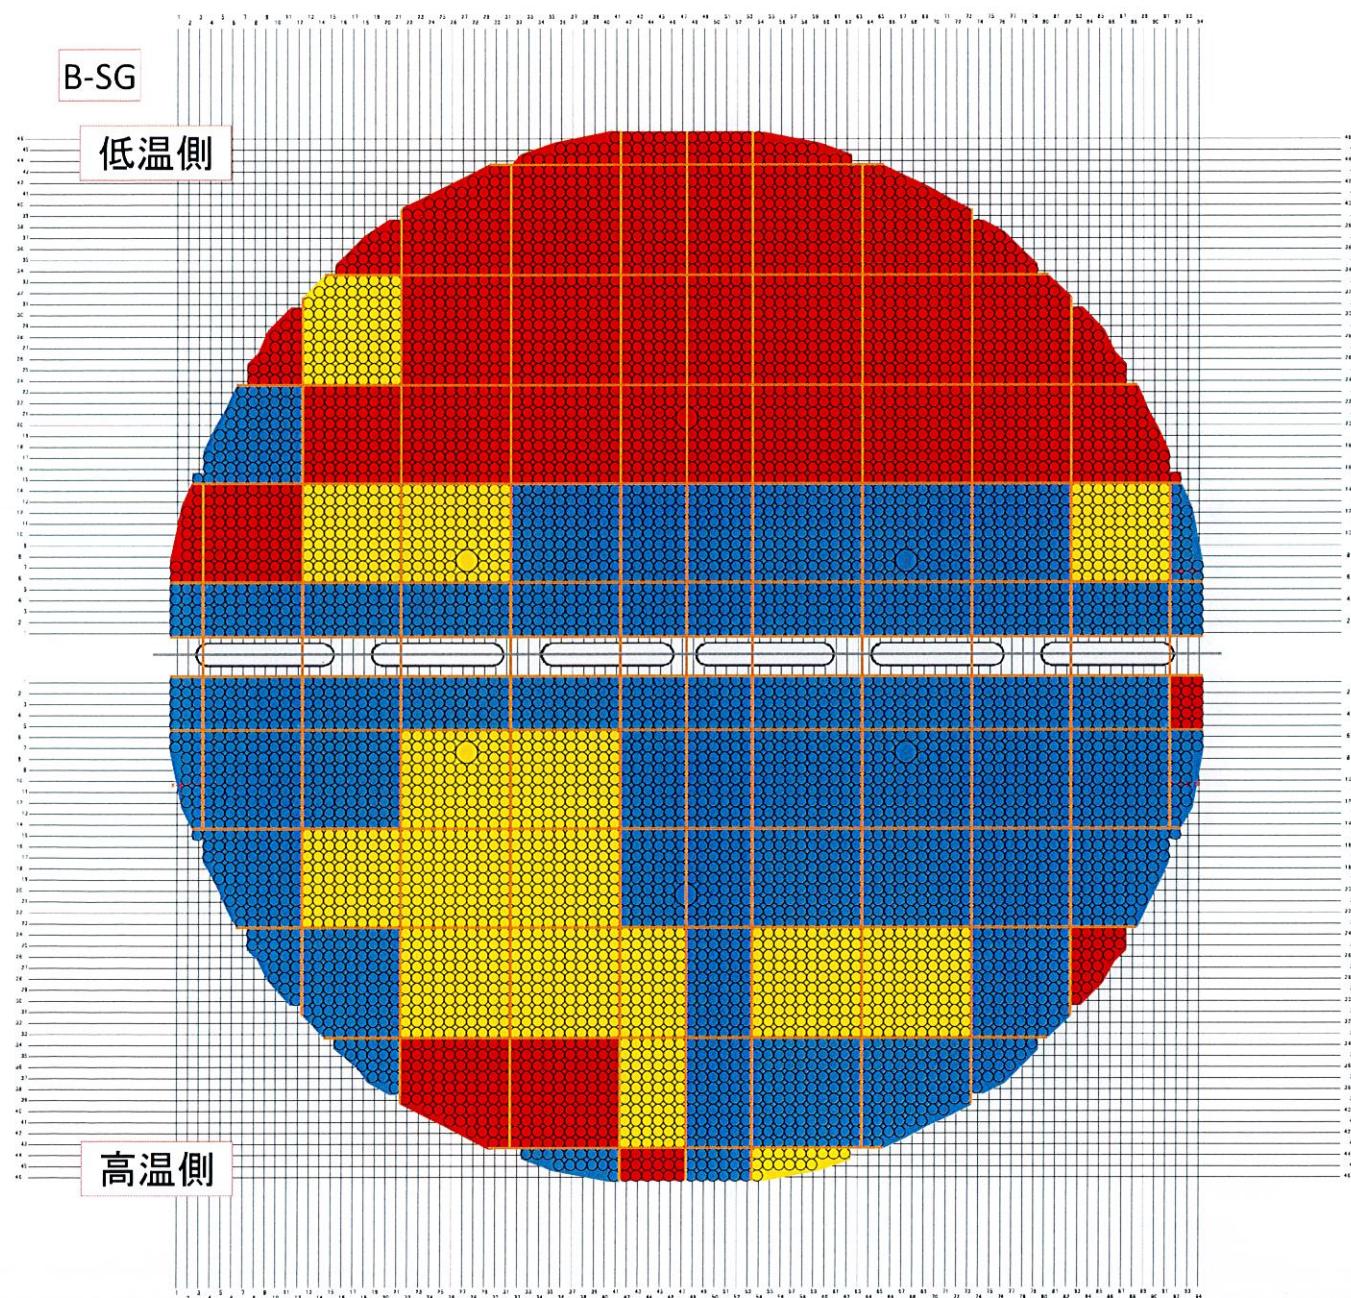
全体的にスラッジが残存していることを確認した。
低温側の方がスラッジが多い傾向が見られ、SG器内の高温側から低温側への水平方向の水の流れによるものと考えられる。
