関原発 第380号 2022年 8月23日

高浜発電所 4 号機 蒸気発生器伝熱管の損傷について

発電用原子炉施設故障等報告書

関西電力株式会社

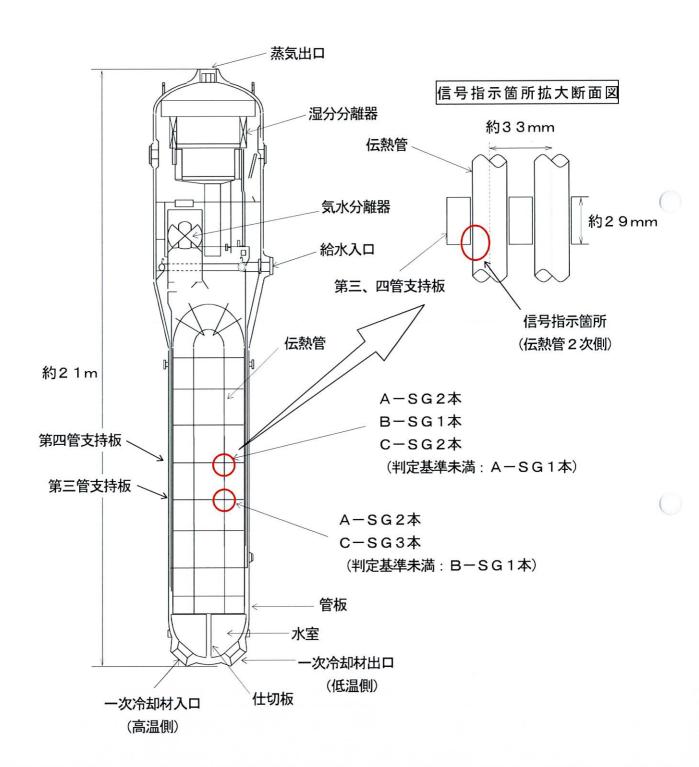
SG伝熱管信号指示箇所概要図

* ⁵ 伝熱管の1次側出入口部分に機械式栓を用いて栓をし、供用外とすること。 						
	(3)検査結果 ECTデータを評価した結果* ⁶ 、10本の伝熱管に有意な信号指示を確認した。 リサージュ表示* ⁷ (信号表示)で分析した結果、いずれも伝熱管外面の周方向に沿っ た非貫通のきずの特徴を有していた。 また、有意な信号指示が認められた箇所を色調図表示* ⁸ で分析した結果、管支持板部						
	付近であった。

第四管支持板 X39,Y 1:減肉率 約47% 第四管支持板 X24,Y 1:減肉率 約25% 第三管支持板 X26,Y 9:減肉率 約33% 第三管支持板 X26,Y10:減肉率 約40%

第四管支持板 X84, Y9: 減肉率 約49%

第四管支持板 X37, Y22: 減肉率 約34% 第四管支持板 X89, Y3: 減肉率 約31% 第三管支持板 X39, Y5: 減肉率 約49% 第三管支持板 X86, Y8: 減肉率 約35% 第三管支持板 X71, Y5: 減肉率 約34%

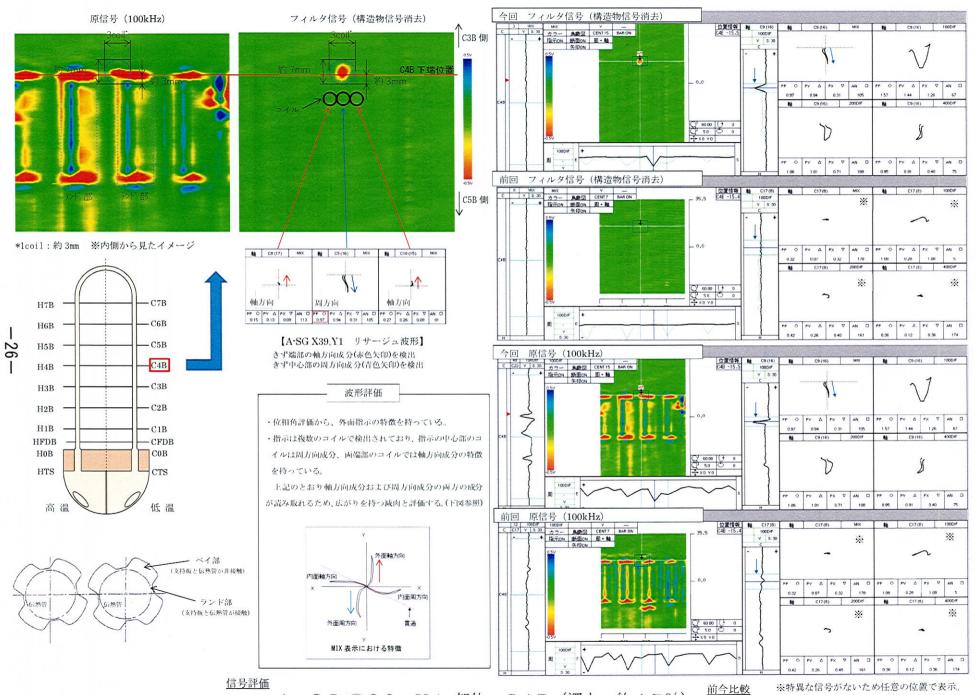
<u>A-SG 39, Y1 部位:C4B (深さ:約4 %)</u>

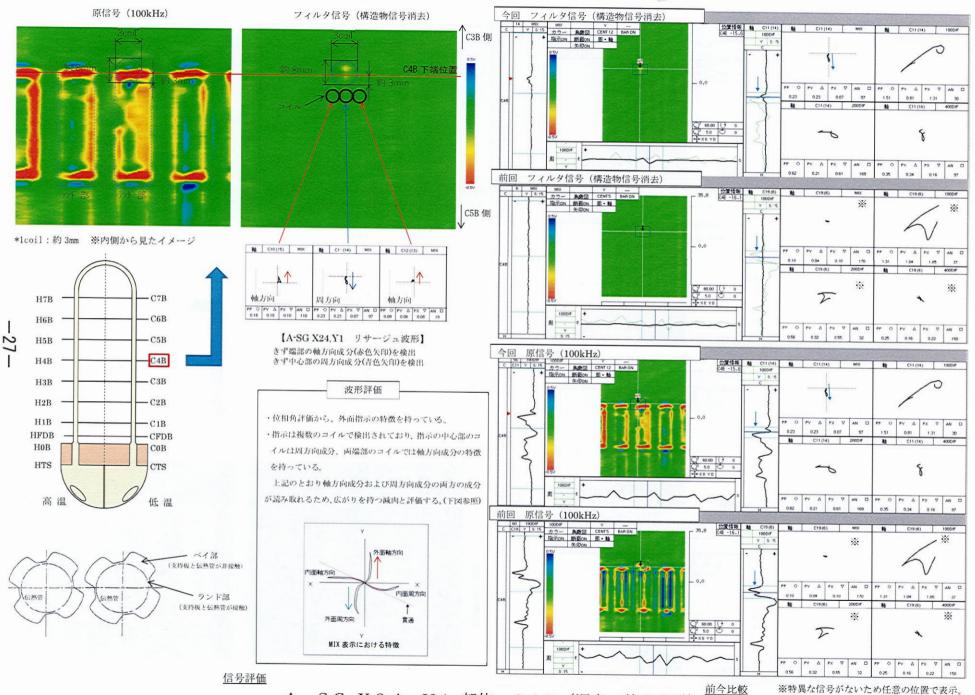
A-SG X24, Y1 部位: C4B (深さ:約25%)

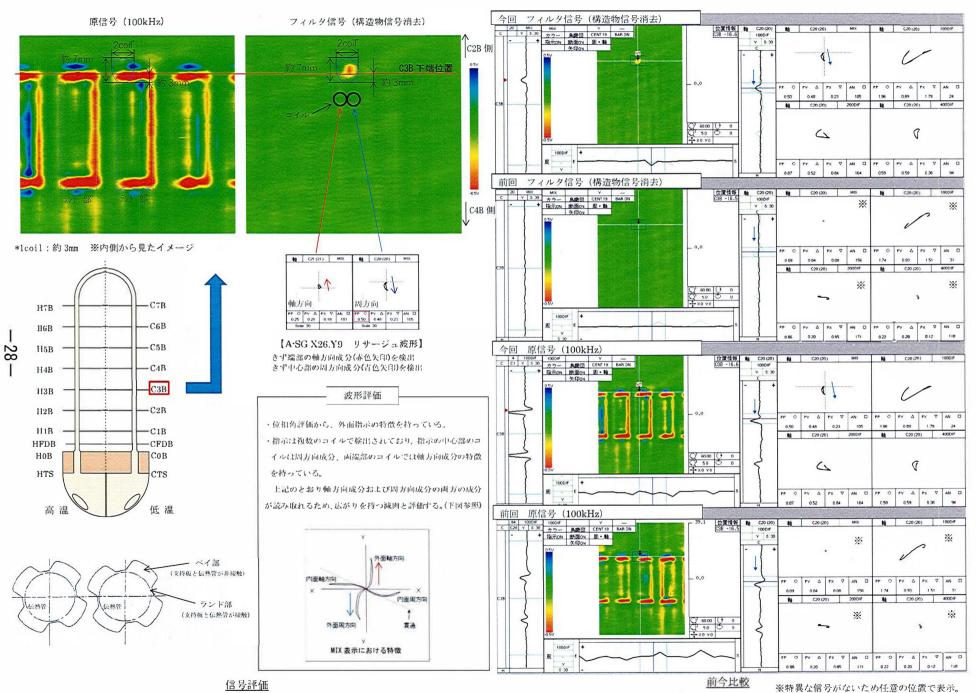
<u>A-SG 26, Y9 部位:C3B (深さ:約3 %)</u>

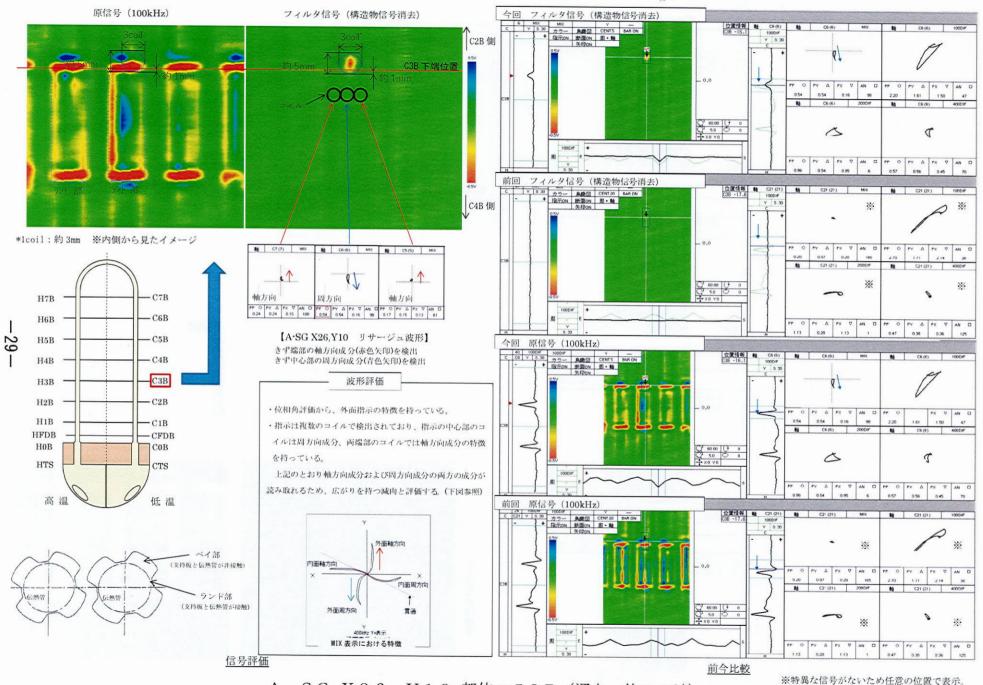
A-SG X26, Y10 部位: C3B (深さ:約40%)

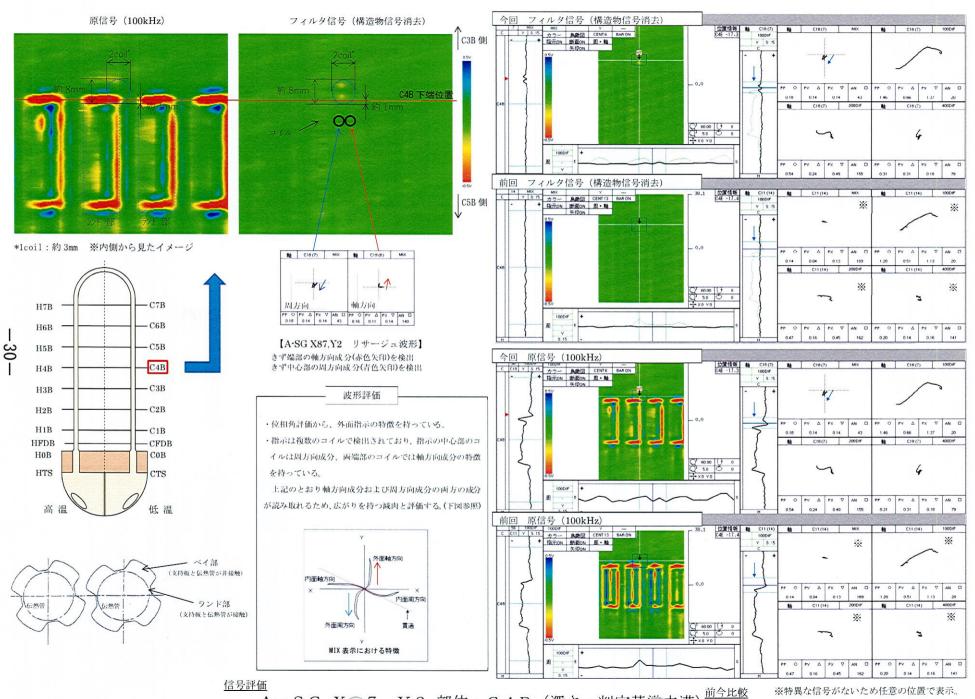
A-SG X 7, Y2 部位: C4B (深さ: 判定基準

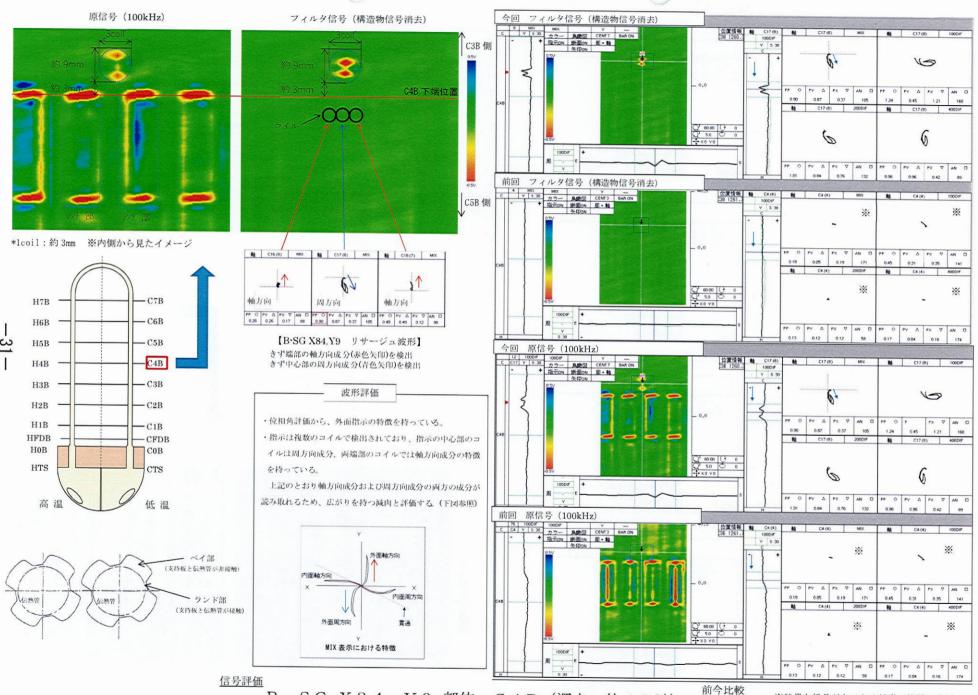
B-SG X84, Y9 部位: C4B (深さ:約49%)

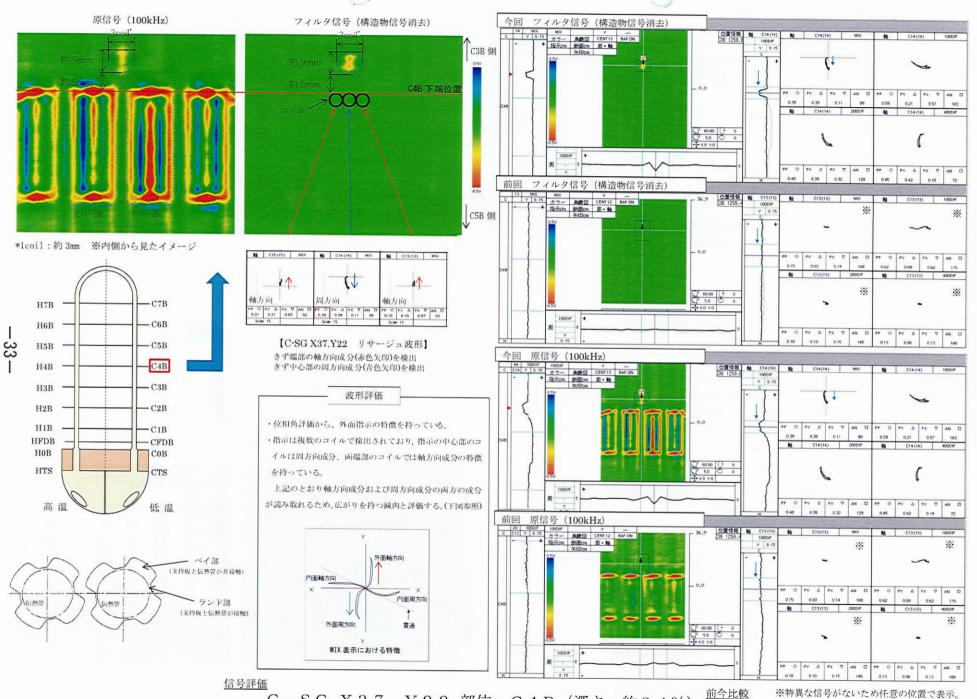
C-SG X37, Y22 部位: C4B (深さ:約34%)

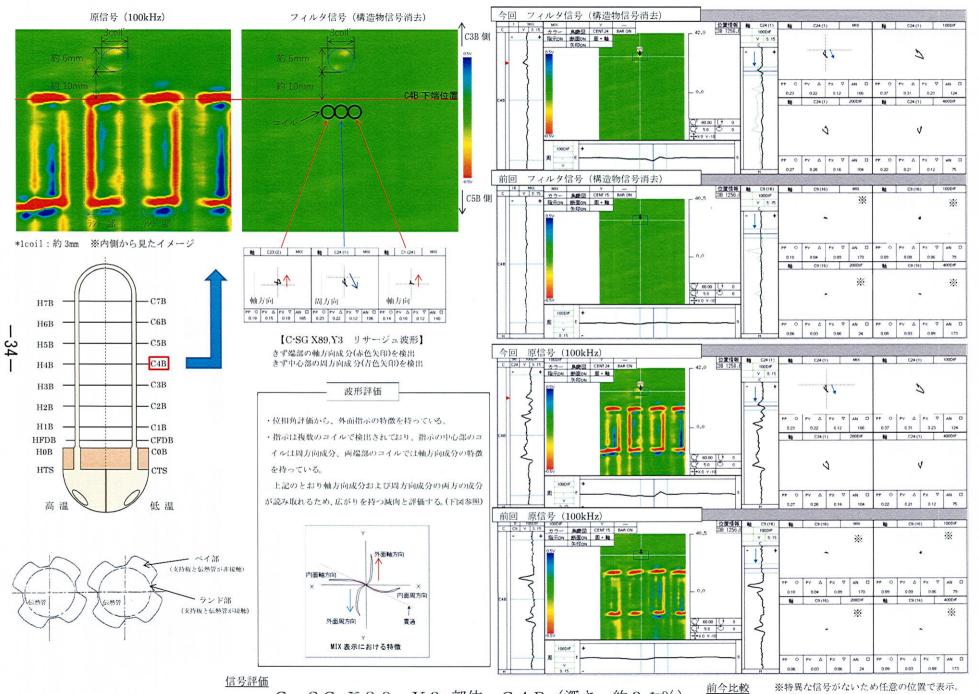
C-SG~89, Y3 部位: C4B(深さ:約3~%)

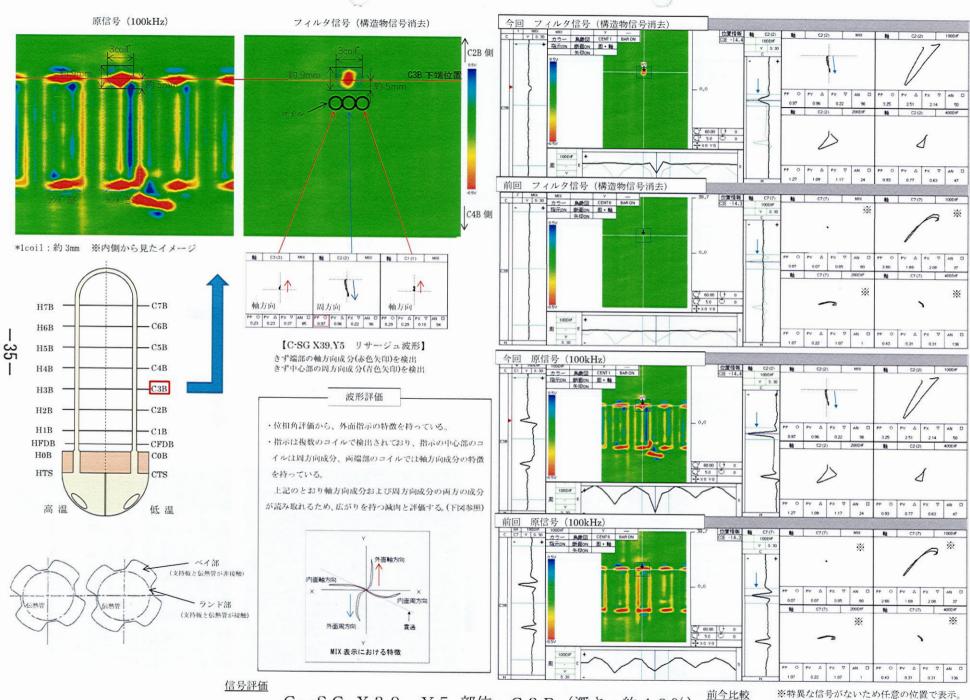
<u>C-SG X39</u>, Y5 部位: C3B (深さ:約49%)

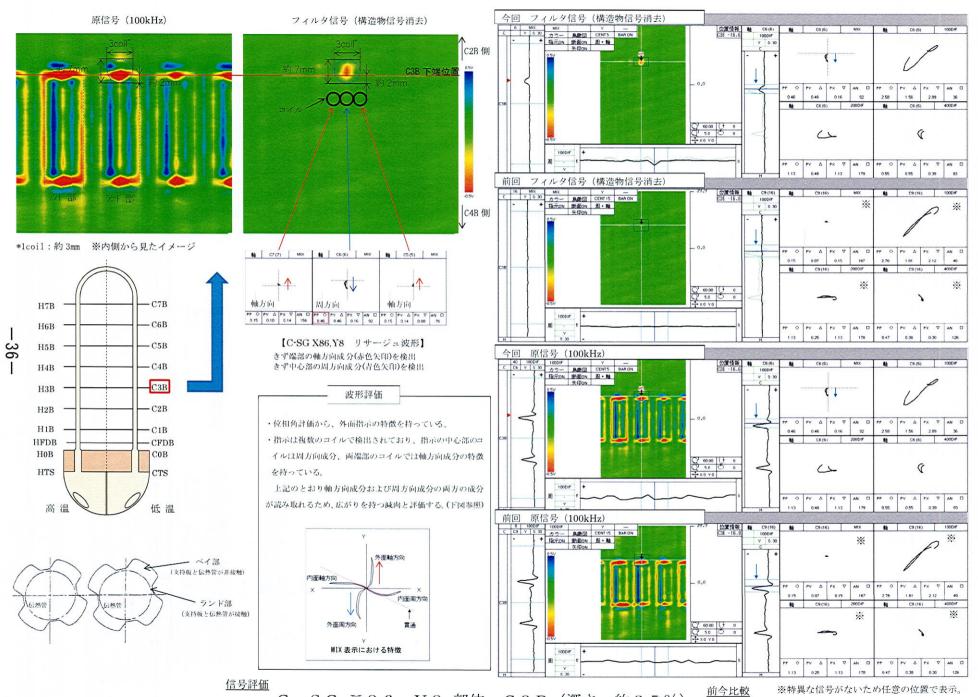
<u>C-SGで86, Y8 部位:C3B(深さ:約3で%)</u>

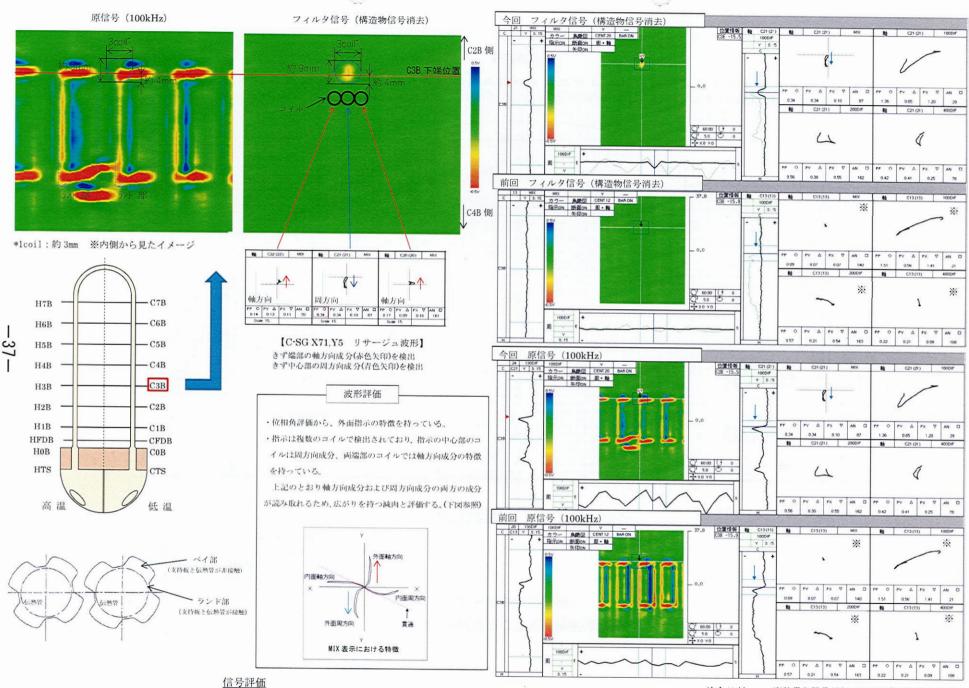
<u>C-SG X71, Y5 部位:C3B (深さ:約34%)</u>

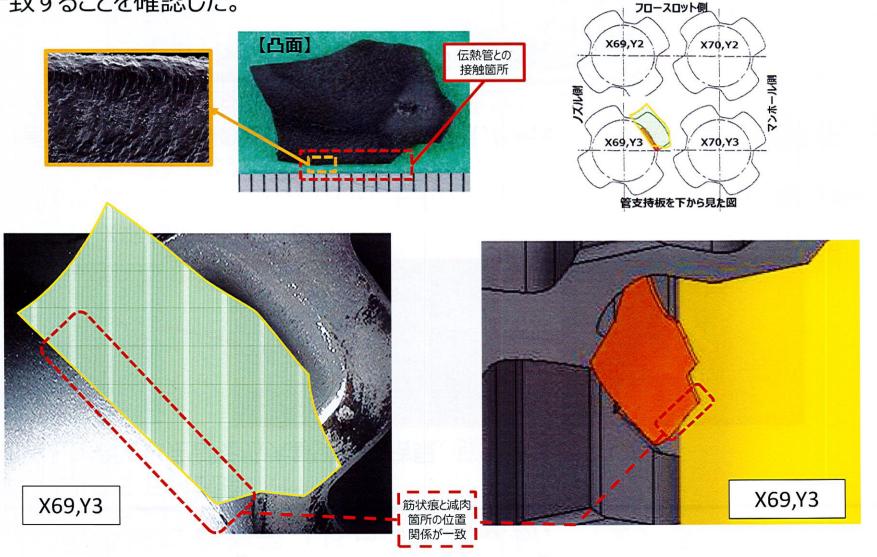
● B回収物の形状や筋状痕の位置は、以下のとおりX69,Y3の減肉箇所の位置

と一致することを確認した。

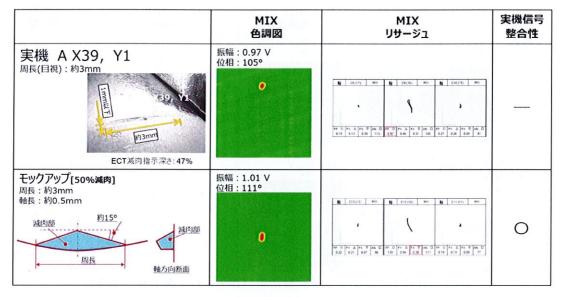
図1 ECTモックアップ試験結果 (A-SG:X39,Y1)

1. 項の人工欠陥のECT信号を取得し、実機のECT信号と比較した結果、両者は整合することを確認し、試験結果を図 $1\sim1$ 2に示す。この結果より、スケールが推定した姿勢で伝熱管と摺動すれば、今回認められた減肉を発生させる可能性があると推定された。ただし、1 サイクルで今回の減肉に至った可能性(時間的因子)については、別途流動振動解析を用いた計算により検証する。
