6 柏崎刈羽からの現地報告

1 老朽化すすむ原発

§ 1.1 原発の老朽化

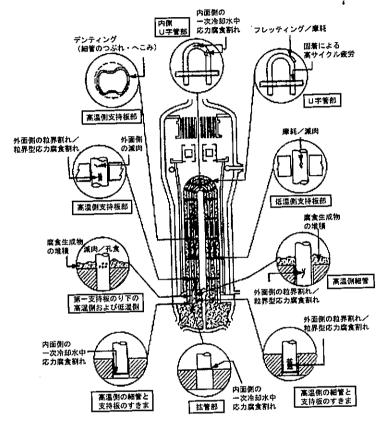
図 1.4 蒸気発生器と損傷箇所例 (NUREG/CR-6365より作成)

細管の内側を一次冷却材(320℃、150 気圧)が流れ、熱を受け取った二次冷却材(280℃、60 気圧)が蒸気となって発電用タービンへと向かいます。一次系側(細管の内側)では U 字管部・支持板部・管板拡管部において応力腐食割れが多く発生しています。二次系側(細管の外側)では、70 年代には初期に二次系冷却材に添加していたリン酸塩の濃縮が原因の減肉がもっとも多く、その後、支持板部・管板拡管部にサビなど腐食生成物が堆積したことによる細管のつぶれ(デンティング)や孔食(ピッティング)、蒸気発生器内に残留した苛性ソーダなどによるアルカリ割れ(粒界腐食)、加工時溶接時の残留応力による応力腐食割れ、U 字管部に設置された振れ止め金具による機械的な摩耗減肉(フレッティング)など、さまざまな損傷が起こっています。

こうした損傷のため細管の入り口をふさいで使えなくしたものが、原発によっては 10~20%をゆうに超えるようになり、米国では 80 年代の終わりごろから本格的に、蒸気発生器を丸ごと交換するところがでてきました。日本でも、細管ギロチン破断事故を起こした美浜 2 号炉で 1993 年に交換されたのを最初に、11 の原発でインコネル 690 合金製の細管をもつ蒸気発生器へと交換されました。

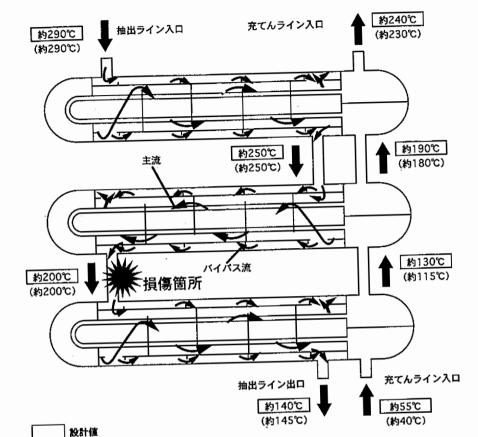
() 運転実績に基づく評価値 図 1.7 再生熱交換器のしくみ

1999年7月12日、定格出力で運転中の日本原子力発電の敦賀2号炉(PWR、電気出力116万kW、1987年2月17日運転開始)で、再生熱交換器の胴部をつなぐL字型の連絡配管に外側の開口部の長さ約10センチの亀裂状のひび割れが軸方向に生じ、一次冷却材が50トン以上漏れる事故が起きました。外径89ミリ、厚さ11ミリのステンレス製(SUS316)配管の背側がパックリと割れてしまったのです。貫通したひび割れ以外にも複数の亀裂状のものが見つかりました。

その後の調査で、再生熱交換器の胴部の二つの流れがうまく混ざらず、割れた配管に熱疲労をもたらす原因となっていたことがわかりました。温度の高い冷却材と低い冷却材が交互に流れ込んで、くり返しの熱の入れ替えによる疲労(高サイクル熱疲労)が原因で、ステンレス配管が割れたのです。 教質2号では再生熱交換器の胴部の流れが二つに分かれないように設計変更して(内筒がない形式のもの)、新しいものに交換しました(1999年11月~2000年2月)。同じような構造の再生熱交

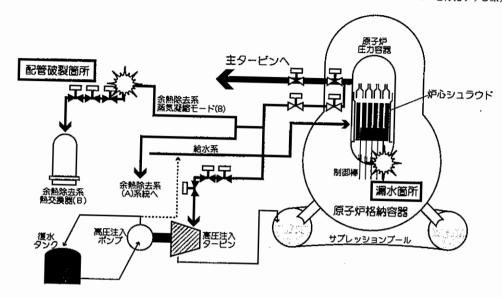
図 1.9 浜岡 1 号炉・配管破裂箇所と炉水漏えい箇所

破裂したのは、この蒸気を遮断している弁のすぐそばの配管のエルボ部(ひじを曲げたようにL 字型に曲がった部分)です。配管は炭素鋼でできており、内径 15 センチ、肉厚 1.1 センチのもので、 エルボ部とエルボ部がS字状につながっている部分が、破裂したように壊れ、上のエルボ部とその先のまっすぐの管の一部が吹き飛んでしまいました。

壊れたのは配管だけではありません。配管の支持構造物が引きちぎられたり、足場が大きくグニャッと曲がったり、配管の周辺にまで破壊が及んでいたことがわかります。破裂した配管の一方の部分が激しく暴れたのか、周辺の壁に打痕をたくさん残していました。また、吹き飛んだ配管が、大きな4つの破片として見つかっています。破片が「ミサイル」のように吹き飛び、周囲の機器などを破損させた可能性もあります。また、余熱除去系熱交換室(破裂した箇所がある部屋)の扉が、蝶つがいが破壊され、約7メートルも吹き飛ばされていました。

中部電力がおこなった事故原因の調査で、配管の中にたまった水素ガスが爆発し、配管の破裂にいたったもの、と推定されました。原子炉の水が放射線分解によって水素と酸素に分解し、それらが蒸気と一緒に破裂した配管に運び込まれたまっていったのです。配管の配置工事以前は、蒸気を遮断するための弁からわずかながら漏れだしていて、はからずも水素(と酸素)が大量にはたまらないような構造になっていました。弁からの蒸気漏れをおこさないように水で栓をしたのが、アダになったのです。

配管破裂事故が起こったメカニズムとしては次のように結論しました:原子炉圧力容器内で水の 放射線分解により発生し余熱除去系蒸気凝縮系の配管内にたまった水素と酸素に、高圧注入系の起 動試験時に発生した圧力変動などがきっかけで着火し、配管内で爆轟現象が起きました。

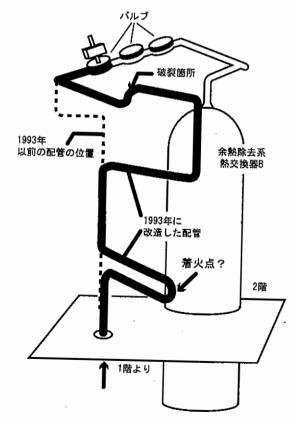
図 1.10 浜岡 1 号炉・配管の改造状況

浜岡1号炉では、1993年9月から1994年8月のあいだに行なわれた第13回定期検査で、応力腐食割れの対策のために再循環系の入り口ノズルを交換するなど大規模な老朽化対策工事を行ないました。この期間中に余熱除去系蒸気凝縮系の配管も取り替えました。その際、もともとまっすぐ水平に設置していた管の形配置をL字型の管をつないで蒸気が遠回りするように配置を変更することを含めて、配管の取り替えを行なっていました。配管の材質や肉厚などの変更を行なっていないので「設計の変更」には当たらず、安全審査どころか、工事計画認可の対象にもなってはいませんでした。

設計の変更を行なった理由は「熱交換器手前の蒸気遮断用の弁から高温の蒸気が漏れるのを防ぐため」と中部電力は説明していました。弁の前後に水を満たすようにして、弁が変形するのを防ぐというのです。この改造によって、弁の蒸気漏れの監視や保守および補修にかかる手間を大幅に減らすことができるというのです。

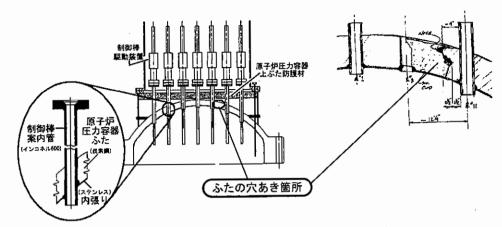
図 1.17 デビスベッセ原発での上ぶた損傷状況

デビスベッセ原発をはじめ PWR では、原子炉の出力を制御するために原子炉水中にホウ酸を添 加しています。ホウ酸を添加したままでは水が酸性になり、原子炉圧力容器(低合金鋼製)などの金 属を腐食する恐れがあるので、それを中和するためにリチウム(水酸化リチウム)も添加しています。 貫通する亀裂が見つかった箇所には、漏れ出した冷却材中のホウ酸が析出し、たまっていました。 3月6日に、亀裂が見つかった制御棒案内管のうちの1本をふたからとりはずし、たまっていたホ ウ酸をとりのぞいて見たところ、ふたにポッカリ穴が開いているのが見つかりました。穴は案内管 からふたのすその方向に長さ18センチ、幅10センチにわたって広がっていました。深さは最大の ところでは約13センチに達していて、ふたの母材を貫通し、ステンレス製の内張り約1センチが 残っているだけになっていました。貫通管に近い範囲(10 センチの長さの範囲)のもっともひどい ところでは、ステンレスの内張りも約3ミリが腐食してなくなっており、貫通まであと7ミリ、と いうところまで腐食し、まさに「首の皮一枚」の状態になっていました。

ふたに穴があいた原因は、案内管の龟裂から漏れ出した水に含まれていたホウ酸が周りにたまっ たまま放置されていたことであると考えられています。運転中の温度が高い状態であっても、ホウ 酸の腐食作用が、以前に考えられていたよりずっと高いという可能性も考えられ、これまでの対策 のあり方も見直す必要があります。

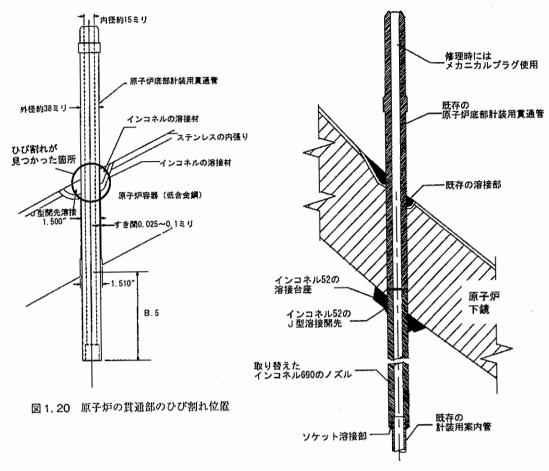
図 1,21 損傷貫通管の補修状況

ひび割れが見つかったのは、原子炉の出力を計測監視する装置を通す「炉内計装筒管台」と呼ば れる管です。インコネル 600 合金でつくられており(外径 38 ミリ、厚さ 11.4 ミリ)、原子炉容器底 部内面に溶接されています。高浜1号炉にはこの管が50本取り付けられています。渦電流探傷装 置をつかった検査で、最も外側に取り付けられている管の1本の内面に長さ32ミリ、深さ1ミリ 以下のひび割れが検出されました。ひび割れにについては特別な補修は行なわれず、このときの定 期検査でひび割れ拡大の防止と称してウォータージェット・ピーニングとよばれる水流と泡を使っ た応力緩和対策が施されましたが、その効果は定かではありません。

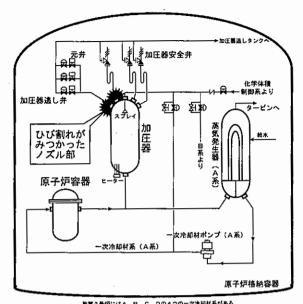
図 1.22 敦賀 2 号炉の加圧器系統図

2003年9月9日に敦賀2号炉(PWR、電気出力116万kW、1987年2月17日運転開始)の加圧器のてっぺんについている配管のつなぎ目にひび割れが見つかりました。一次冷却系の系統は図表のようになっています。敦賀2号炉でひび割れがみつかった場所は、加圧器逃し弁へ通じる配管の加圧器への接続部でした(図1,22)。

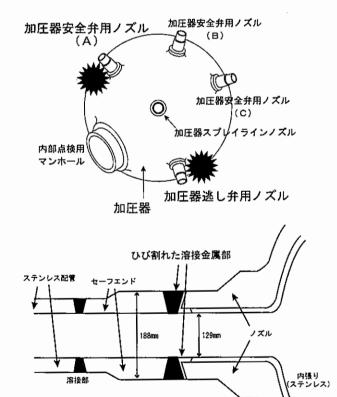
図 1.23 加圧器ノズルとひび割れ

9月16日までに、加圧器逃し弁の配管のつけ根(ノズルまたは管台)の溶接金属の内面軸方向に 2 か所のひび割れ(長さ 4 センチ程度)が見つかり、加圧器安全弁 A 用のノズルの溶接金属にも 1 か所のひび割れ(長さ 5 センチ程度)が見つかっています(図 1. 23 を参照)。

ひび割れは、「手直し溶接」および運転時の圧力・熱膨張にともなう応力による、インコネル 600 系溶接金属(インコネル 132 合金)の一次冷却材側の応力腐食割れではないか、と日本原電は推定しています。ひび割れがみつかった箇所を、溶接材をインコネル 690 系のものに変更した上で、セーフエンド(ステンレス製の短い管)の一部を残して、取り替えるという対策を日本原電は発表しています(図 1. 23)。

ひび割れが見つかったのはセーフエンドと低合金鋼製ノズルの溶接金属部分です。ふつうの溶接の場合には、溶接金属の内部は圧縮応力の状態にあるため、そこから応力腐食割れは発生しにくいといわれています。ところが、製造時に何らかの欠陥がみつかり、欠陥を取り除いて溶接部を補修することが必要となり「手直し溶接」を行ないました。そのため「手直し溶接」のまわりの溶接金属内でも、強い引っ張り応力がかかった場所ができ、そこからひび割れが発生した、というのです。溶接施工時の記録は残っていないため、どうして再溶接することになったのかはわかっていません。

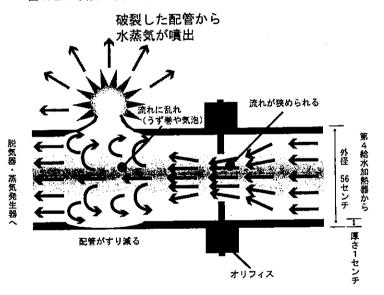
図 1.25 配管破裂の推定メカニズム

エロージョン・コロージョンは、配管の内側で、いったんできた保護膜が、削られる→腐食する保護膜となる→削られる→腐食する……、ということのくりかえしによって、減肉がすすむしくみです。流れの速さ・渦のあるなし・泡のあるなし、溶存酸素濃度・ペーハー(pH)などの水質、配管の材質などによって、減肉のすすむ速さが大きく異なります。同じ原発の同じ材質の配管でも、場所や時期が違えば、減肉のスピードも違います。さらに不確実なのは、減肉が始まったのはいつか、ということです。

炭素鋼の配管で、直角に曲がっていたり、配管の枝分かれや合流があったり、急に狭くなっているところがあったりすると、その下流の一定の範囲でエロージョン・コロージョンによる減肉が著しくすすむ、というおよその傾向が 20 年以上も前からわかっていました。このことを手間のかかる配管の肉厚管理や補修に使えるようにと、関西電力が三菱重工に依頼してつくらせたのが「原子力設備 2 次系配管肉厚の管理指針 (PWR) J(1990年5月)です。このシステムをごく簡単に説明します。
