平成26年（ネ）第126号 大飯原発3, 4号機運転差止請求控訴事件

控訴審第36準備書面

(今年に入って明らかになった、一審被告の技術的能力の欠如)

2017年（平成29年）11月1日

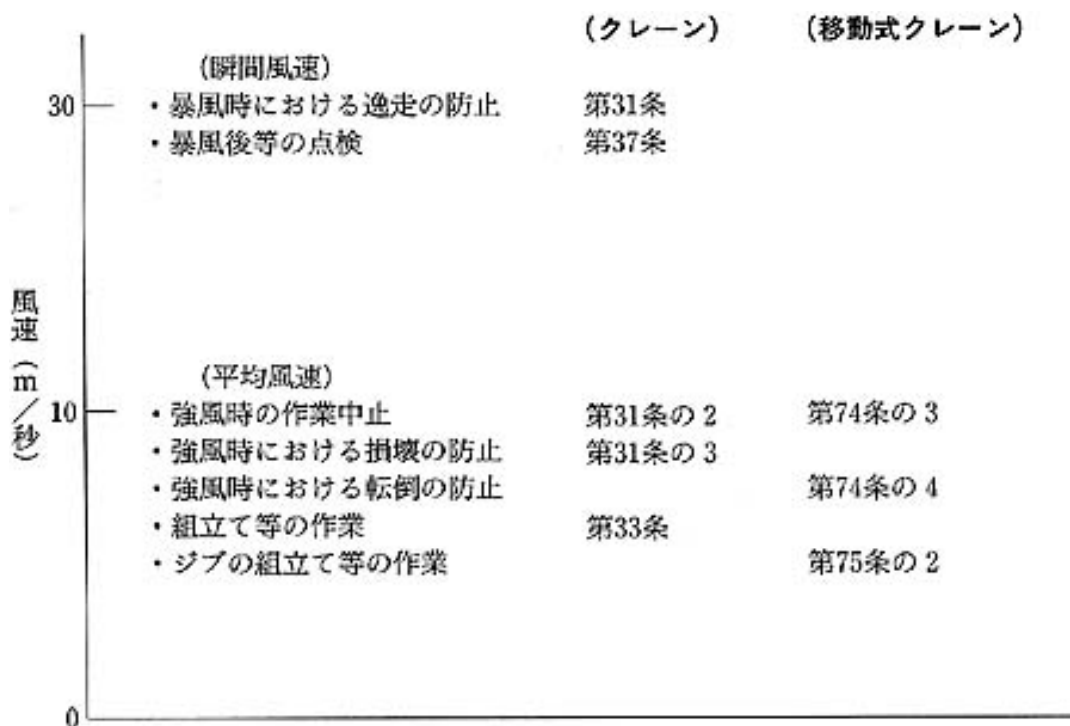
これら規定の意味について、日本クレーン協会は、「この作業中止の強風時とは10分間の平均風速が10m/s以上の風をいい」と説明しており（下図も参照）、「転倒の防止措置を講じる強風時には何m以上の風とはいわずに、作業を中止することです」と呼びかけ、さらに、「移動式クレーンの転倒防止措置を講じないで単に作業を中止しても、待機中に強風にあおられ転倒した例・・・もあります。」「移動式クレーンの運転者を始めとする関係者は、この位の風では大丈夫と安易に判断せず、強風が予想されたら以下のような早めの対策を講じる必要があります。」と注意を喚起している（甲508号証の2）。ここに、「移動式クレーンの転倒防止措置を講じないで単に作業を中止しても、待機中に強風にあおられ転倒した例・・・もあります。」とはまさしく本件のことであり、「この位の風では大丈夫と安易に判断せず」と戒められているのは、まさしく本件における一審被告自身の行いである。

上の図は日本クレーン協会が作成した、クレーン安全規則と風速の関係をまとめた図である。上述したクレーン安全規則74条の3（強風時の運転中止）、第74条の4（強風時における転倒の防止）は風速10 m / s から適用されることが示されている。

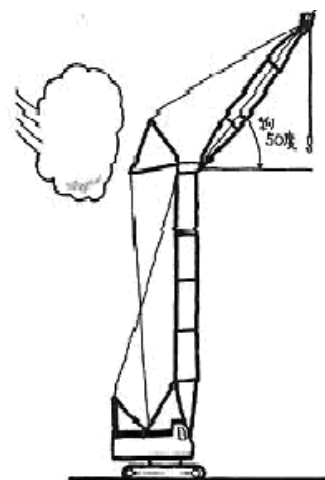
図4

- ① 作業中止とともに次の措置をする。
 - ・ 空フック状態でフックを過巻き停止位置まで巻上げる。
 - ・ タワージブ角度を約50度にする（待機時のタワージブ角度については事前にメーカーに確認しておく）。
 - ・ カウンタウェイト側が風上になるように旋回し、風をタワー背面より受けるようにする。
 - ・ 巻上げ装置、旋回装置のブレーキとロックをかけ、エンジンを止める。

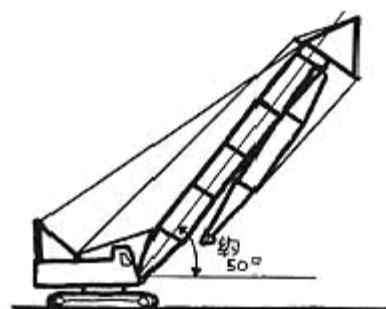
図5

② 強風により転倒のおそれがあるときは、次の手順により以下のような措置をする。

- ・フックを地上に降ろす。
- ・タワージブを降ろしてタワーに連結し、タワー角度を約50度にする。
- ・カウンタウェイト側が風上になるように旋回する。
- ・巻上げ装置、旋回装置のブレーキとロックをかけ、エンジンを止める。

しかし、暴風警報を認識していた以上、一審被告が講じるべきは、ジブを降ろしてタワーに連結する前記2②の措置であった。そしてこの措置を講じることはさほど難しいことではない。

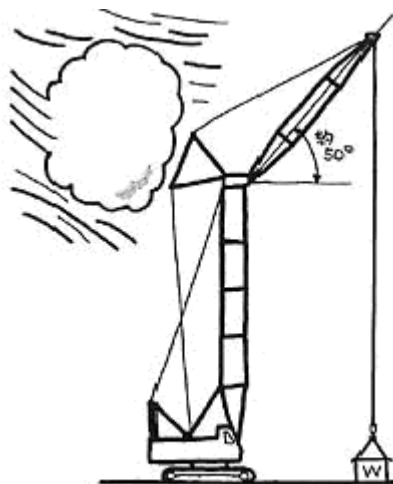
図6

③ タワージブを降ろしてタワーに連結することができないときは次の応急処置をする。

- ・空フック状態にする。
- ・タワージブ角度を約50度にする（待機時のジブ角度については事前にメーカーに確認しておく）。
- ・カウンタウェイト側が風上になるように旋回し、風をタワー背面より受けるようにする。
- ・フックでアンカウェイトをつつて巻上げワイヤロープが張った状態にする。
- ・巻上げ装置、旋回装置のブレーキとロックをかけ、エンジンを止める。

本件において一審被告が講じたのは、上記のうち③の措置である（但し、風向を考慮していない）。一審被告は、「ブームを地平面に対し90°、ジブを水平面に対し62°とし、5tのアンカーウェイトを設置した状態」にしたとのことである（甲502号証の1、但し、甲497号証①の記事によれば、「日中の作業を終えたクレーンは通常、アーム先端から垂らしたワイヤに重りを付けて接地させ安定した状態にする。」とあるので、そのような状態にしたのみと思われる）。

知ることができるので、一審被告はマニュアルを証拠提出されたい。)。なお、一審被告の処置ではイラストにあるとおり、風向は全く考慮されていない。これでは、緊急措置としても有効性を欠く。

上に述べたように、一審被告は、本件クレーンが倒壊するような強い風が吹き、倒壊をもたらすような大きな風圧がクレーンにかかることを予見できたにも関わらず、「ブームを地平面に対し90°、ジブを水平面に対し62°とし、5tのアンカーウェイトを設置した状態」にするという応急措置(前記2③の措置)しか講じなかった。

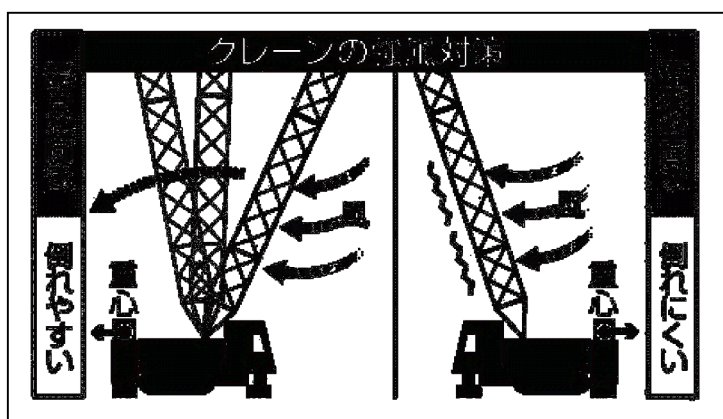
は、5トンの重りで風速42メートルの強風に耐えることができるとする評価基準に基づき、「(通常安定させる方法で)問題ないと判断した」と言い切ったが、「いつ、だれの判断か」との問いには言及を避けた(甲497号証)。「いつ、だれの判断か」との問いに答えることができなかつたということは、実際には誰の判断でもなかつたということである。高島統括長は、あたかも、風速や風向きを計算に入れた判断を何者かが行ったかのように受け答えしているが、実際には、風向きなどの気象情報など全く考慮に入れることなく、漫然と通常の待機方法をとっていたに過ぎないものと考えられる。現に一審被告は、事故後の記者会見において、風向きは特段考慮していなかつたと説明した(甲497号証)。

しかし、クレーンの強風対策において、風向きは最も重要な考慮要素である。これは、上記の甲508号証の1の風のイラストの通りである。クレーンは風圧によって倒壊するのであるから、風圧を最も受けにくいようにクレーンの向きを変える必要があるし、風下にクレーンの重心があると倒れやすくなるので、重心が風下にならないようにしなければならないからである。下図はこのことを模式的にわかりやすく説明するものである(甲497号証)。この記事によれば、「転倒したクレーンは後部にある重心によりバランスを取る構造になっている。マニュアルでは作業終了後に強風が予想される場合、重心のある後部が風上になるよう旋回させ、風を受ける形にして止めるべきだと記載している。」とある。
