# 福島第一原発1号炉の格納容器内部 鉄筋がむき出しになったペDESTAL

2022/09/03 『通信』より 事故と安全 福島原発

[『原子力資料情報室通信』第579号 \(2022/9/1\) より](#)

## 1号炉格納容器内ペDESTAL外側の調査

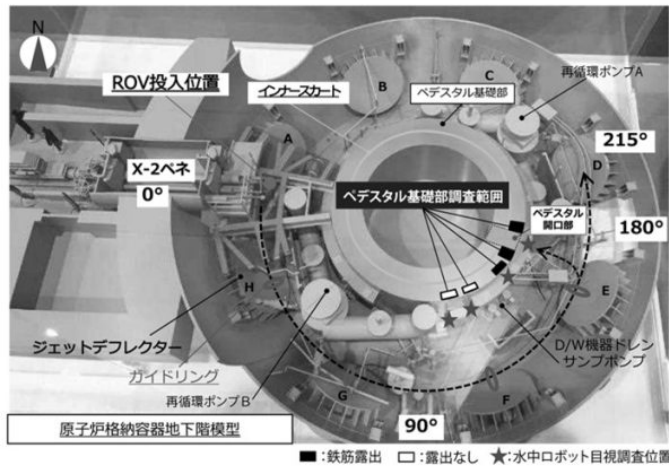
調査では、まずペDESTALの外側を半周以上にわたって水中ロボットのカメラをつかっての詳細目視がおこなわれている【図1】。ペDESTALの外周で撮影された動画や写真をみると、格納容器の床などにかなりの深さで堆積物がたまっているのがみえる【写真1】。ドライウェルの下部周囲には圧力抑制室へとつながるベント管が8本あり、ベント管の入口を保護するジェットデフレクターがそれぞれについている。ジェットデフレクターの下から3分の1ぐらいが堆積物で埋まっている (とくにC~Fにかけて)。堆積物がジェットデフレクターの裏側に回り込んでいることが確認されており、燃料デブリが圧力抑制室側にも流れ込んでいる可能性が高い。

図1 水中ロボットによるペDESTAL外周部の調査概要 (東京電力・IRIDの資料を修正して作成)

つまり、開口部両側付近の厚さ約120センチのペDESTALの基礎部分のコンクリートは、格納容器の床から高さ約100センチのところまで、完全に消失していることになる。東京電力・IRIDの資料には、図1のように鉄筋がむき出しになったおおよその位置が示されているが、これがすべてではないと思われる。

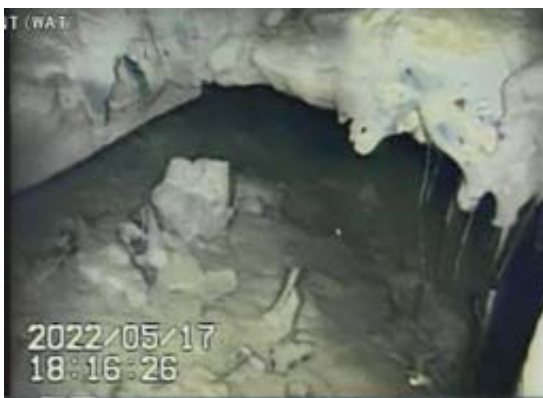
写真1 格納容器内にたまった堆積物

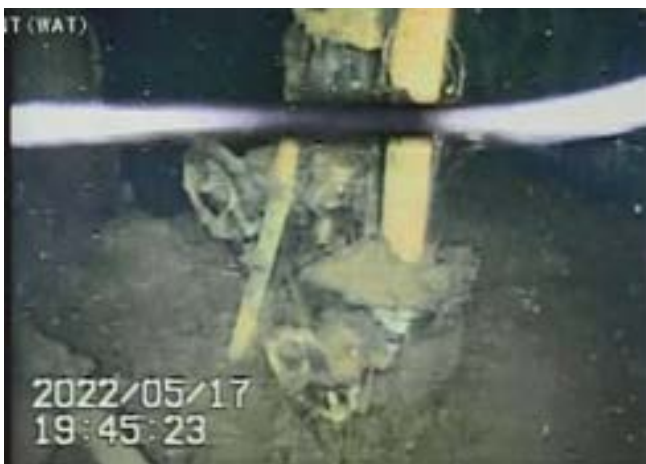
東京電力は、原子炉補機冷却系の配管や弁、原子炉再循環系A系の配管には大きな損傷がみられないとしている。しかし、写真をみると原子炉補機冷却系の配管や弁は形は留めてはいるが堆積物がかぶっており、とくに配管の大半は堆積物に埋まって見える状態であり、損傷がないことは確認できない【写真2】。

写真2 原子炉補機冷却系の弁

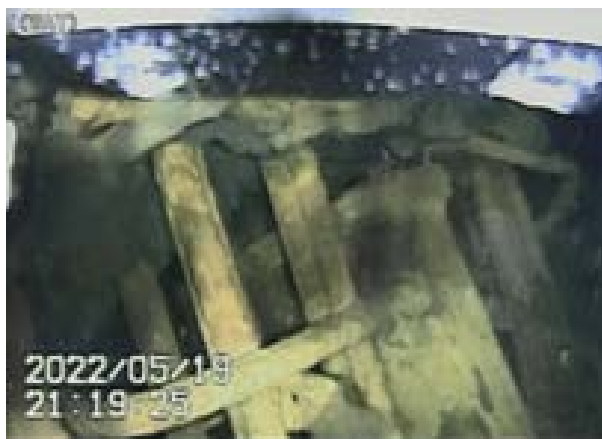
ペDESTALの開口部の両側は、本来あるはずのコンクリートがなく、写真に示すように鉄筋がむき出しになり、その上には堆積物がのっている【写真3および写真4】。インナースカートと呼ばれるペDESTAL内部に設置された鋼板製の円筒状構造材もむき出しになっているのがわかる。

写真3 ペDESTAL開口部（右側）むき出しの鉄筋

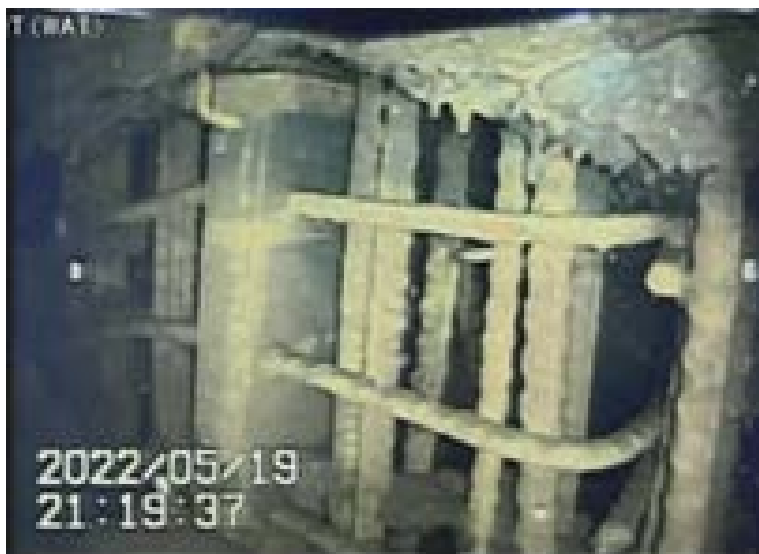
写真4 ペDESTAL開口部（左側）むき出しの鉄筋

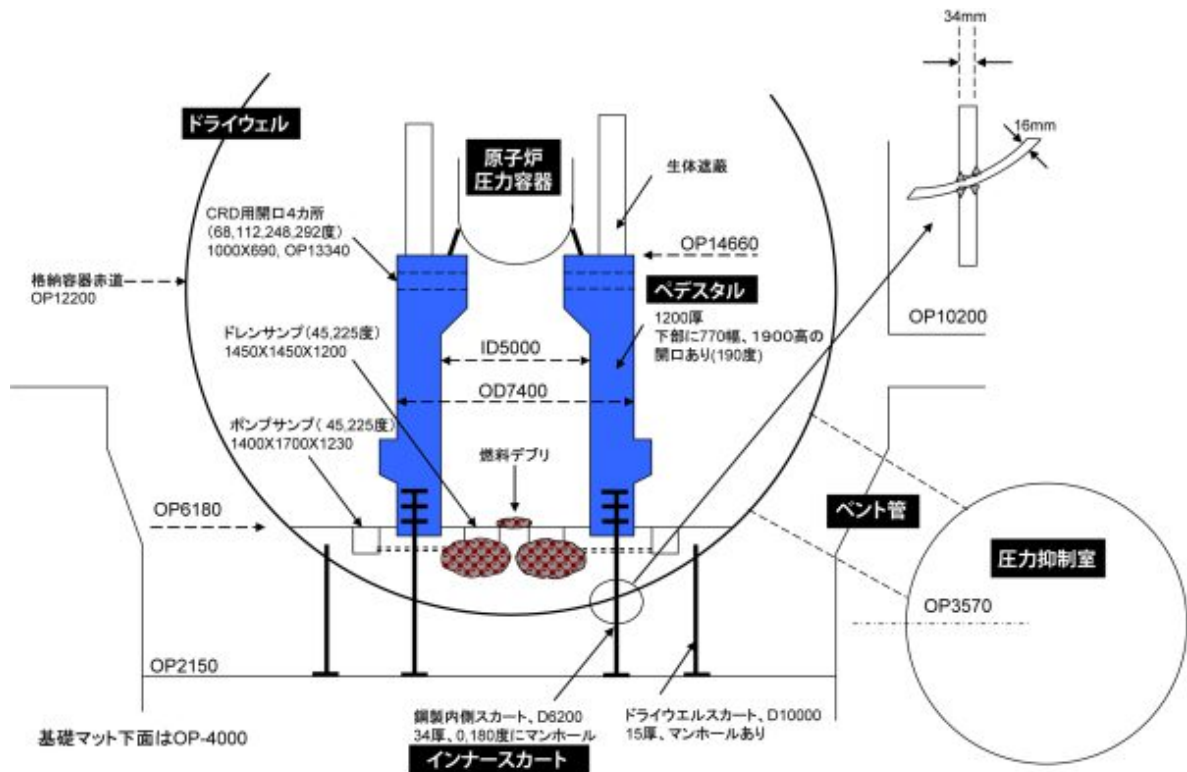
1号炉のペDESTALと格納容器の下部は【図2】に示すような構造をしている。ペDESTAL基礎部分の壁の厚さは約120センチある。原子力規制委員会の東京電力からの聞き取り資料によると、インナースカートは約100センチの高さまでペDESTALの基礎に埋め込まれているという。

図2 1号炉のペDESTALと格納容器下部の構造（東京電力の資料を修正して作成）
