高浜発電所3号機 蒸気発生器伝熱管の損傷について

発電用原子炉施設故障等報告書

件 名	高浜発電所3号機 蒸気発生器伝熱管の損傷について										
事象発生の日時	2022年3月30日 13時00分 (技術基準に適合していないと判断した日時)										
事象発生の場所	高浜発電所3号機 原子炉格納容器内										
事象発生の発電用原子炉施設名	原子炉冷却系統施設 一次冷却材の循環設備 蒸気発生器 (AおよびB)										
事象の状況	<p>1. 事象発生の状況 高浜発電所3号機 (加圧水型軽水炉、定格電気出力87万kW、定格熱出力266万kW) は、2022年3月1日より第25回定期検査中であり、3台ある蒸気発生器 (以下「SG」という。) の伝熱管^{*1}全数について、健全性を確認するため渦流探傷試験^{*2} (以下「ECT」という。) を実施した。 その結果、A-SGの伝熱管2本およびB-SGの伝熱管1本について、有意な信号指示^{*3}が認められた。A-SGの1本は、高温側の管板^{*4}部に管軸方向に沿った内面きずを示す信号指示が認められ、残り1本とB-SGの1本は管支持板^{*5}部付近に外面からの減肉とみられる信号指示であった。 以上から、実用発電用原子炉及びその附属施設の技術基準に関する規則第18条並びに第56条に適合しておらず、実用発電用原子炉の設置、運転等に関する規則第134条に該当することを、2022年3月30日13時00分に判断した。 なお、有意な信号指示ではないものの、A-SGの伝熱管1本について、管支持板部付近の外面に判定基準未満の微小な信号指示が認められた。</p> <p>*1 SGの中で一次冷却材 (1次側) と給水 (2次側) の熱交換を行う逆U字形の管群。一次冷却材は入口管板部 (高温側) から入り、給水と熱交換後に出入口管板部 (低温側) へ流れる。</p> <p>*2 高周波電流を流したコイルを伝熱管に挿入することで伝熱管に渦電流を発生させ、伝熱管の欠陥により生じる渦電流の変化を電気信号として取り出すことで欠陥を検出する試験 (ECT ; Eddy Current Test)。全周に対して渦電流の発生と検出を別々のコイルを用いた24組のコイルで伝熱管の欠陥による渦電流の変化を信号として検出する。</p> <p>*3 ノイズレベル (雑音信号レベル) を超える信号であって、SG管支持板等の外部構造物あるいは伝熱管の形状等に起因する信号 (疑似信号) ではない信号指示。</p> <p>*4 伝熱管が取り付けられている部品。伝熱管と管板で一次冷却材と給水の圧力隔壁となる。</p> <p>*5 伝熱管を支持する部品。</p> <p>2. ECT結果 (1) 検査期間 2022年3月

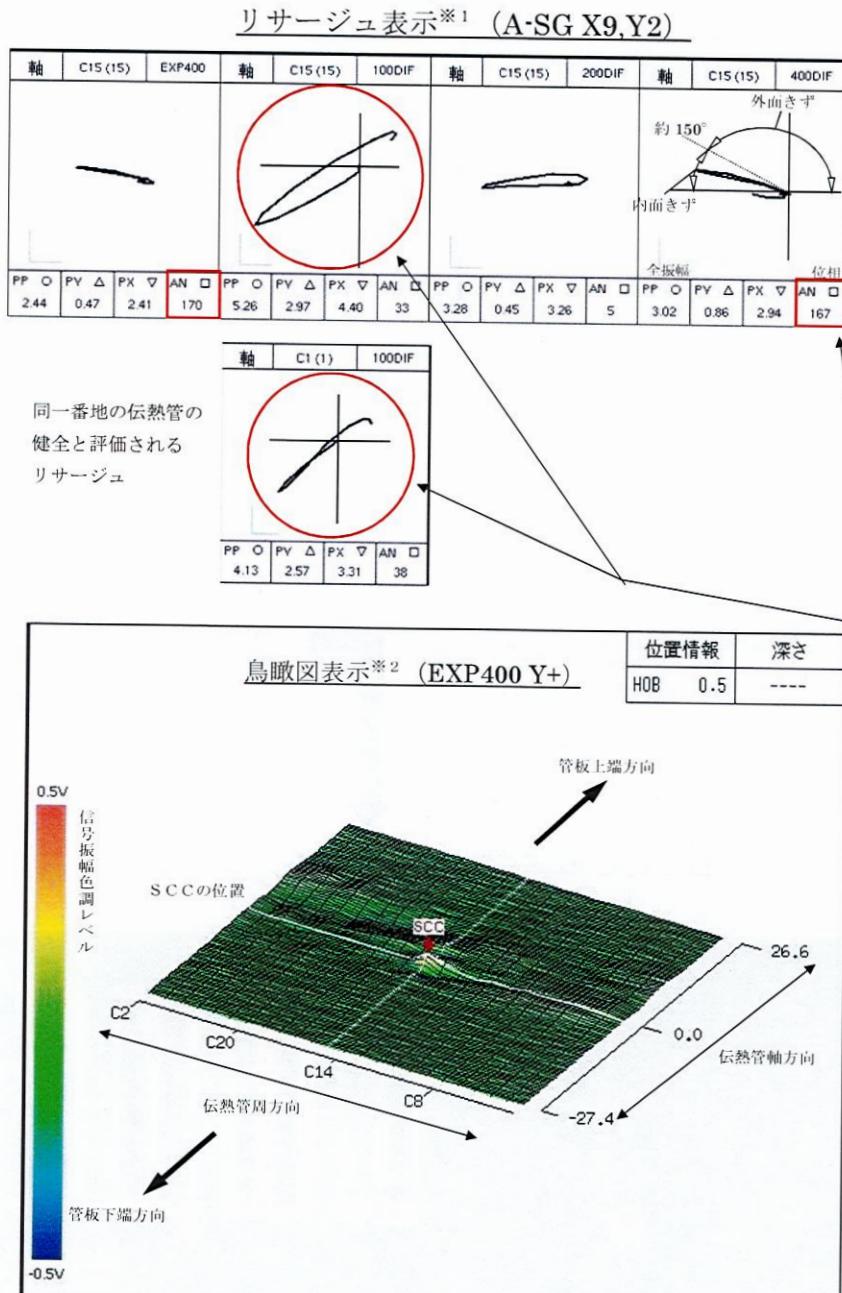
A-SG X9, Y2 部位：高温側管板部付近 (内面きず)

SG 伝熱管 E C T 結果

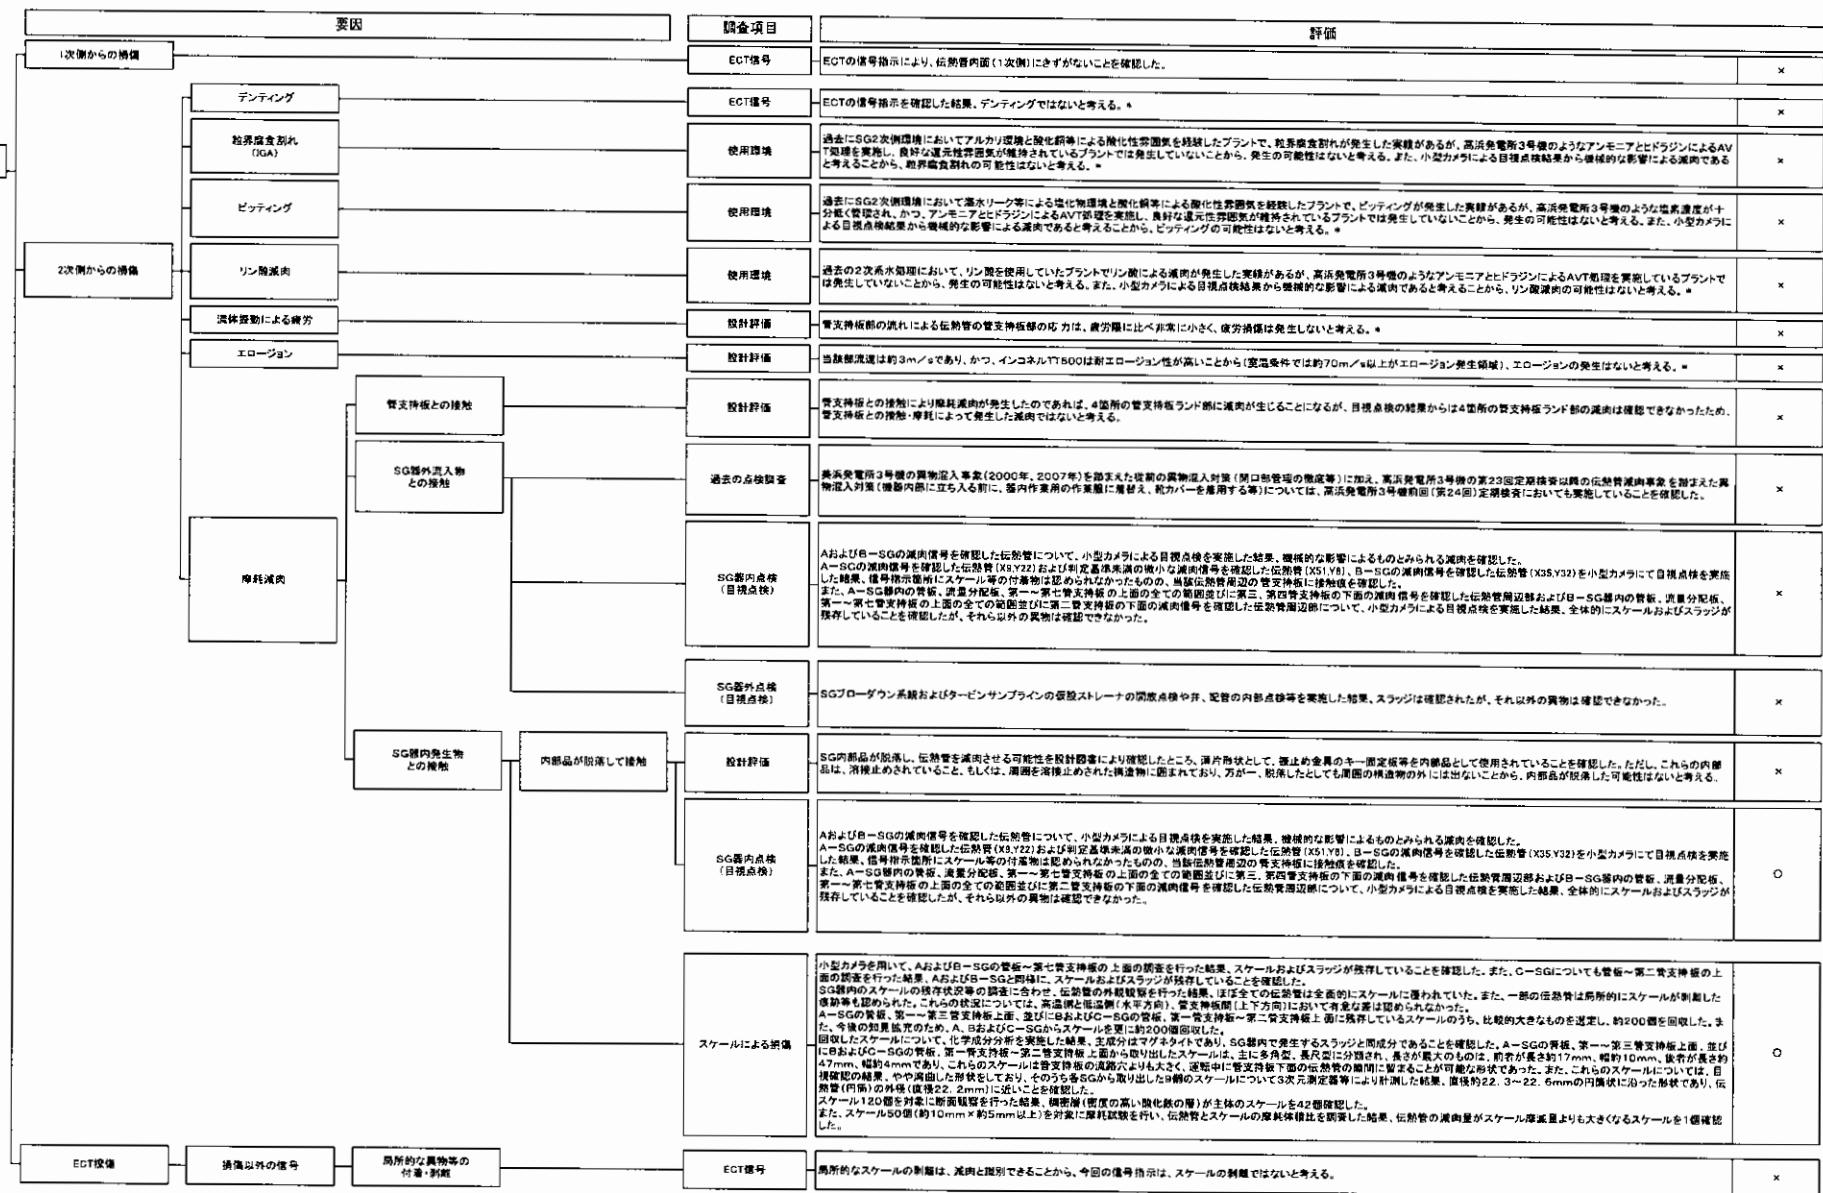
要因分析図

要因	調査項目	評価
2次側からの損傷	ECT波形調査	信号指示をリサージュ波形にて分析した結果、400kHzは内面軸方向きずの位相を示している。100kHzでは形状等のノイズ成分の除去は困難であるが、健全部の波形との比較から内面軸方向きずの影響が示されている。以上から、内面からの信号であると推定されるため、2次側からの損傷の可能性はない。 ×
延性割れ	過大応力 異常な過渡変化の有無を調査	工事計画認可申請書の強度計算書から、延性割れに対して設計上考慮されていることを確認した。 ×
材料不良	ミルシートにより材質を確認	ミルシートから、材料の成分はSG製造メーカ仕様通りであり、インコネルTT600製であることを確認した。 ×
疲労割れ	過大応力 異常な過渡変化の有無を調査	工事計画認可申請書の強度計算書から、疲労割れに対して設計上考慮されていることを確認した。 ×
機械的振動 流体振動	振動の有無を調査	運転履歴から、有意な振動を与えるような、異常な温度・圧力変化がないことを確認した。 ×
スクラッチ	製造中に発生 定期検査作業中に発生	検査記録および作業員への聞き取り調査の結果、手順通り作業は行われており、作業においてきずのないことを確認していることを確認した。 ×
粒界腐食割れ (IGA)	環境 発生しうる環境であるか確認	一次冷却材は加圧されて沸騰せず、かつ構造上隙間部が存在せず、ドライ＆ウェット現象が発生しないので、不純物濃縮による環境の変化はない。更に、一次冷却材には溶存酸素低減のため水素が注入され、良好な還元性雰囲気が維持されている。このような環境ではインコネルTT600に粒界腐食割れ、ピッティング等の腐食の可能性はない。 ×
ピッティング	材料 ミルシートにより材料を確認	ミルシートから、材料の成分はSG製造メーカ仕様通りであり、インコネルTT600製であることを確認した。 ×
局所変形	管板腐食 ECT波形調査	ECTの波形から、当該指示は内面きずの信号であり、局所変形による信号ではないことを確認した。 ×
エロージョン	過大流速 異常な過渡変化の有無を調査 限界流速の調査	運転履歴から、管内での過大流速が発生するような過渡がないことを確認した。 ×

摩耗減肉	異物による減肉 ECT波形調査	ECTの波形から、減肉によるものではないことを確認した。 ×
応力腐食割れ環境 (PWSCC)	材料 ミルシートにより材料を確認 材料のPWSCCの感受性調査 環境 一次冷却材の水質調査 一次冷却材環境、温度の調査 応力 今回検出されたECT指示と同様な部位における知見調査 ショットビーニング施工後にECT指示が確認されたメカニズムの調査	ミルシートから、材料の成分はSG製造メーカ仕様通りであり、インコネルTT600製であることを確認した。 過去の知見から、インコネルTT600はPWSCC感受性を有していることを確認した。 運転履歴から、塩素イオン等の有害な成分について管理されていることを確認した。 過去の知見から、定格熱出力一定運転中の一次冷却材の環境、温度ではインコネルTT600はPWSCC感受性を有していることを確認した。 高浜発電所3号機第12回定期検査および高浜発電所4号機第11回定期検査の抜管調査結果からPWSCCによる損傷によるきずが認められたことから、加速試験を行った結果、PWSCCが発生することを確認している。 ショットビーニングにより圧縮応力が付与されない範囲とECTの検出限界が重なる範囲にきずが残存していた場合、PWSCCが顕在化する可能性がある。 ×
ショットビーニングの初期欠陥への影響	施工記録	予め確認されている施工条件通り施工されていることを施工記録により確認した。ショットビーニングの施工により初期欠陥は有意に進展していなかったことを確認した。 ×
ショットビーニングの施工による欠陥	施工記録	予め確認されている施工条件通り施工されていることを施工記録により確認した。 ×

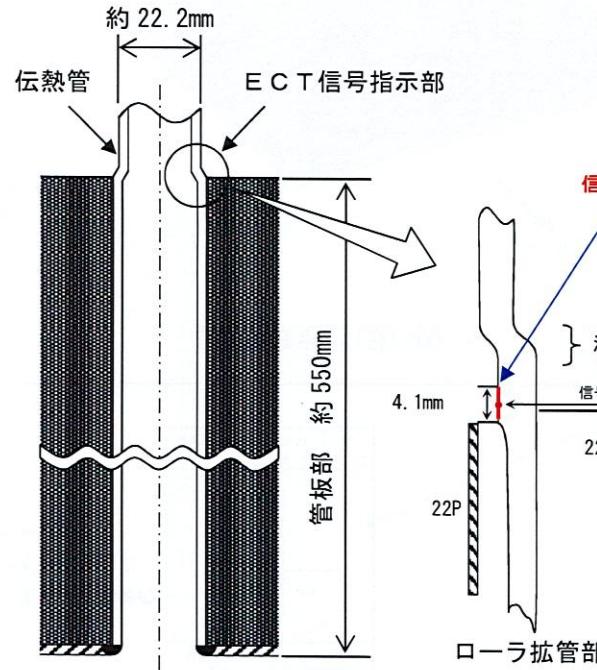
色調図表示^{※1}による管板部指示管の指示位置推定 (A-SG X9, Y2)

色調図で 400 kHz の X-成分を表示して形状を明瞭にさせて、ECT 信号指示部のローラ拡管ピッチ(P)を確認したところ、指示位置は 22P ローラ上端部であった。

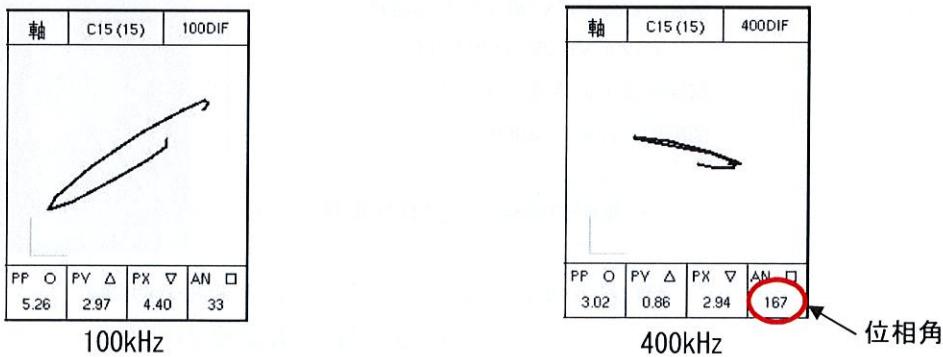
(今回の信号 A-SG X9, Y2)

100kHzにて管板上端信号に内面きず信号の影響が示されており、400kHzにて内面きずの特徴を示す位相角を有している。

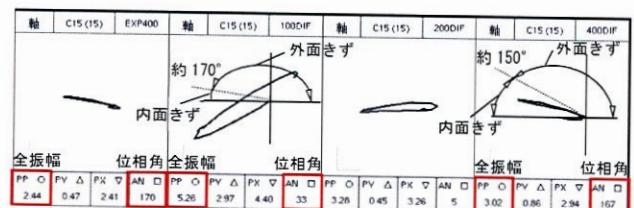
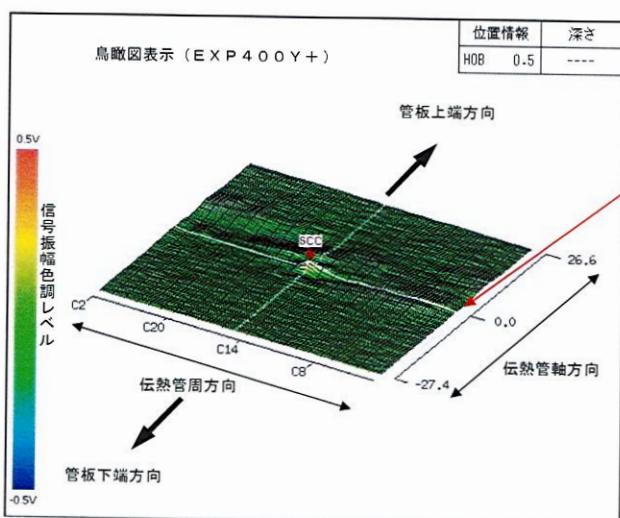
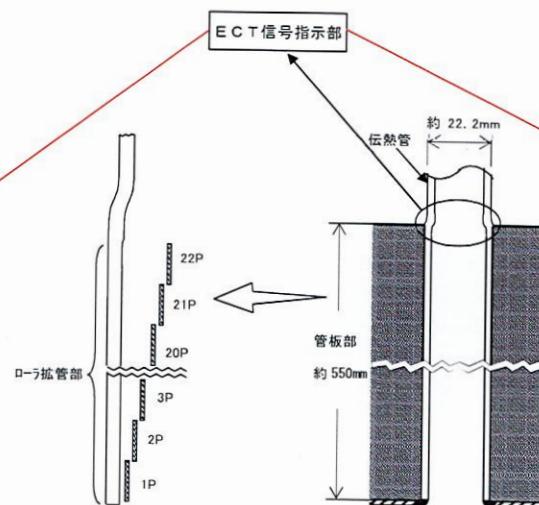
リサージュ波形 (A-SG X9, Y2)

有意な信号指示をリサージュ（信号表示）、鳥瞰図表示で分析した結果、400 kHz^{※1}において伝熱管内面軸方向きずの特徴を有していた。また、部位は高温側伝熱管のローラ括管上端部（22ピッチ）であり、高浜発電所3号機 第23回定期検査で認められたものと同様である。

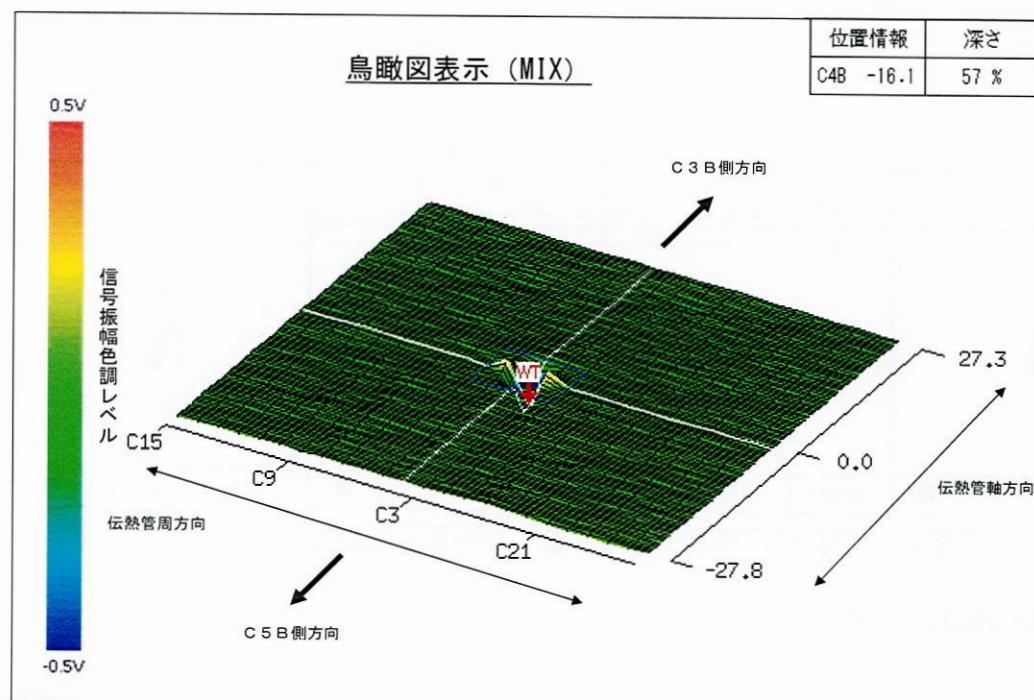
インテリジェント ECT の信号の特徴

インテリジェント ECT の信号の特徴と今回の当該信号を比較したところ、今回の当該信号は 400kHz および MIX の位相角で Y- 方向の外周方向きずの特徴を示している。そのため、伝熱管内面（1 次側）からの損傷ではないと考える。

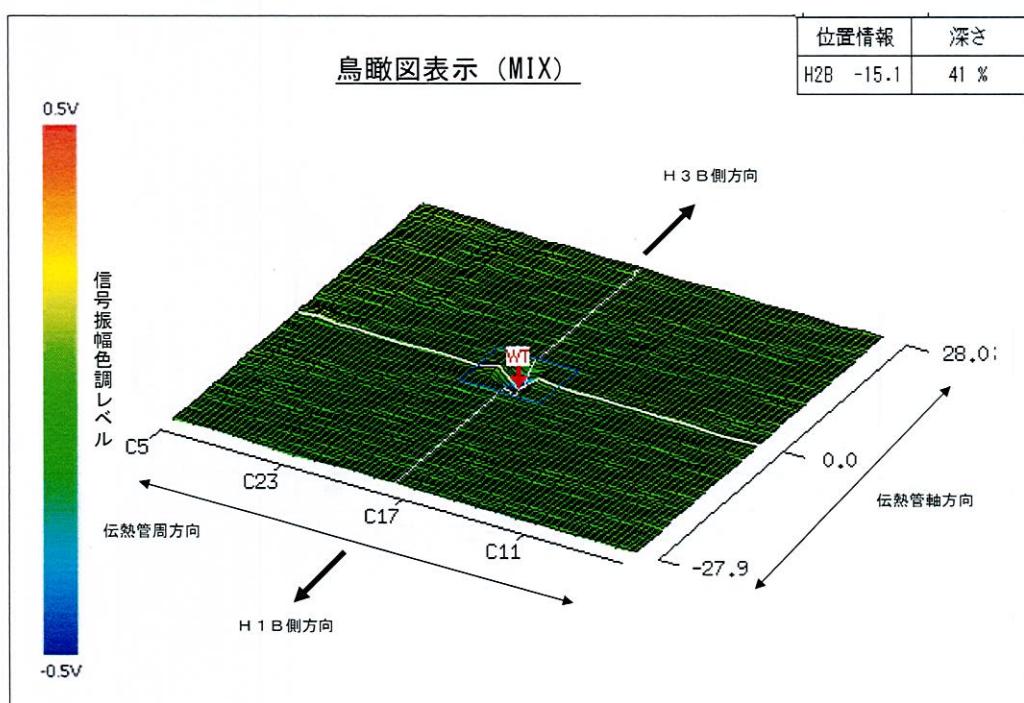
インテリジェント ECT の信号の特徴

インテリジェント ECT の信号の特徴と今回の当該信号を比較したところ、今回の当該信号は 400kHz および MIX の位相角で Y- 方向の外周方向きずの特徴を示している。そのため、伝熱管内面（1 次側）からの損傷ではないと考える。

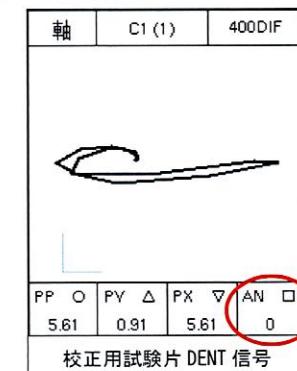
(2) デンティング (DENT) 信号との比較

校正用試験片 DENT 信号と今回の当該信号を比較したところ、DENT 信号は “全振幅を直線で結ぶと、位相角がほとんど 0°” となる” という特徴を持っているが、今回の当該信号は Y- 方向の位相を示しており、DENT 信号の特徴を持たず外周方向きずの特徴を持っていると言える。そのため、DENT 信号のような局所変形ではないと考える。

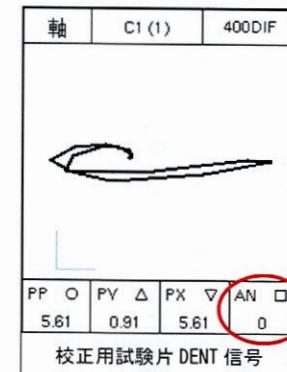
校正用試験片 DENT 信号

校正用試験片の DENT 信号と今回の当該信号を比較したところ、DENT 信号は“全振幅を直線で結ぶと、位相角がほとんど 0° となる”という特徴を持っているが、今回の当該信号は Y- 方向の位相を示しており、DENT 信号の特徴を持たず外周方向きずの特徴を持っていると言える。そのため、DENT 信号のような局所変形ではないと考える。

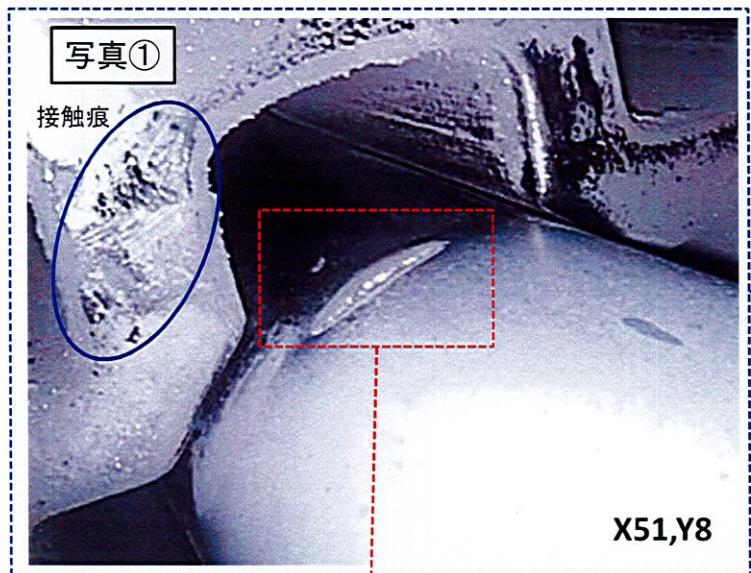
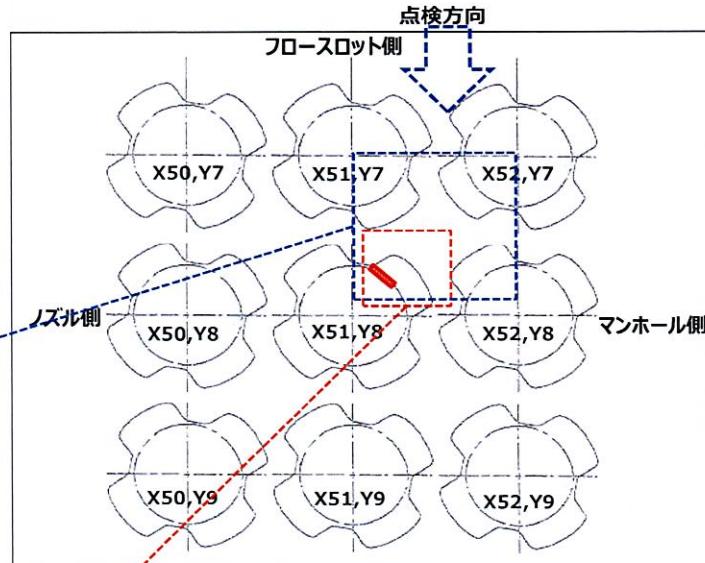
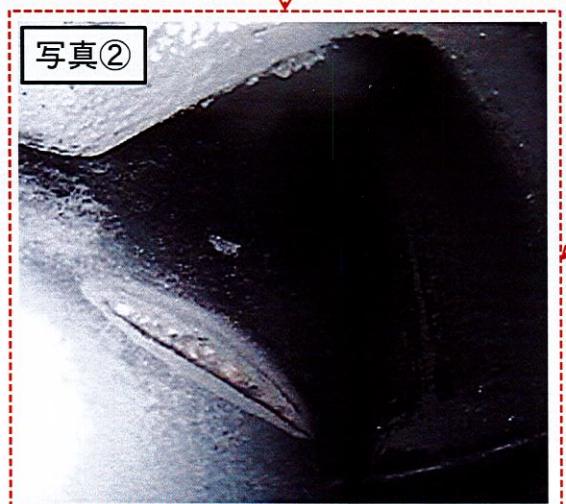
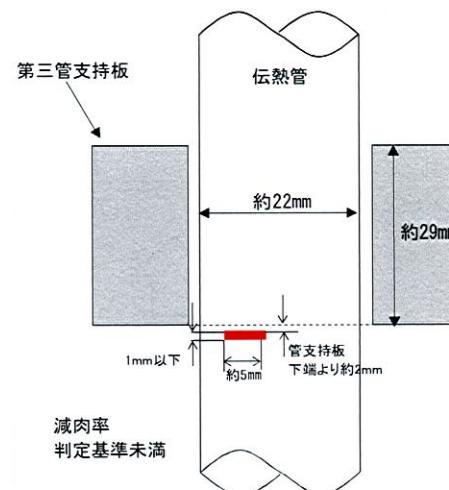
SG器内点検結果（SG伝熱管2次側表面写真）
対象：A-SG 第三管支持板下面 伝熱管 X51,Y8 低温側

- ▶ SG器内のスケールの残存状況等の調査に合わせ、小型カメラを用いて、A-SG、B-SG、C-SGの管板から第三管支持板の間の伝熱管の外観観察を行った結果、全面的にスケールに覆われており、局所的にスケールが剥離した痕跡等が認められた。
- ▶ 伝熱管のこれらの状況については、高温側と低温側（水平方向）、管支持板間（上下方向）において有意な差は認められなかった。

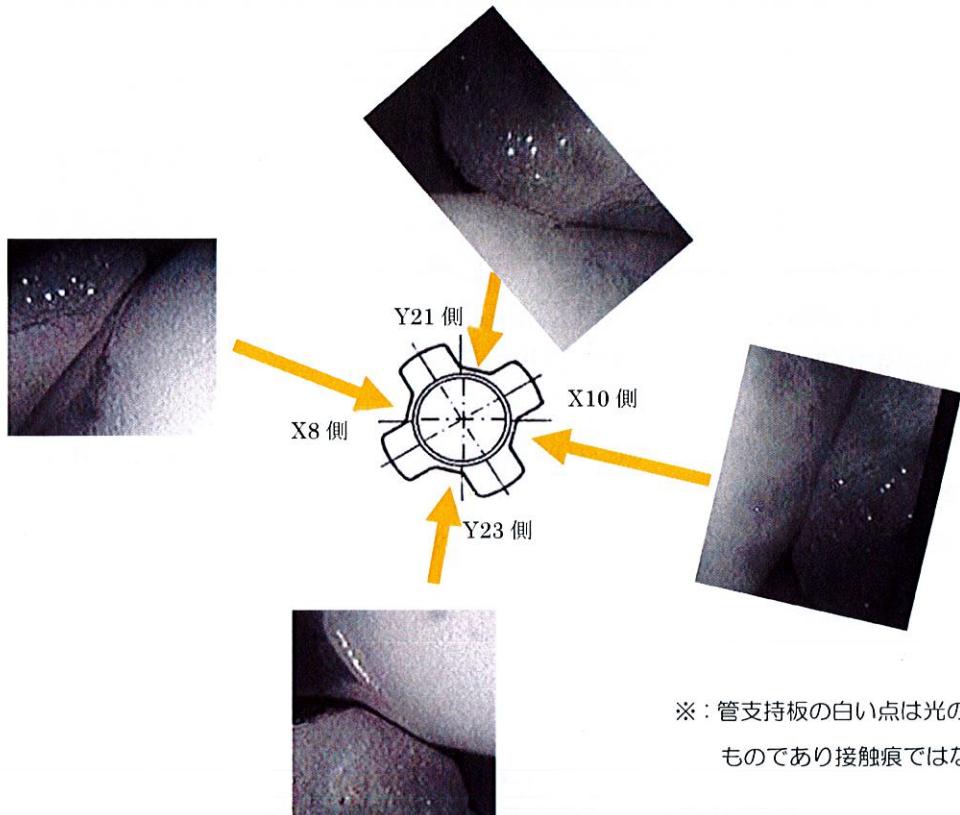
図2 減肉とランド部の位置関係(A-SG X9, Y22)

今回、減肉指示が確認された位置の目視点検を行った結果、図2～図4に示すとおり、減肉は管支持板下端位置にしか発生していない、かつ、ランド部の位置に発生していないことから、前述の傾向とは異なり、減肉が管支持板との接触・摩耗によって発生した可能性はないと考える。

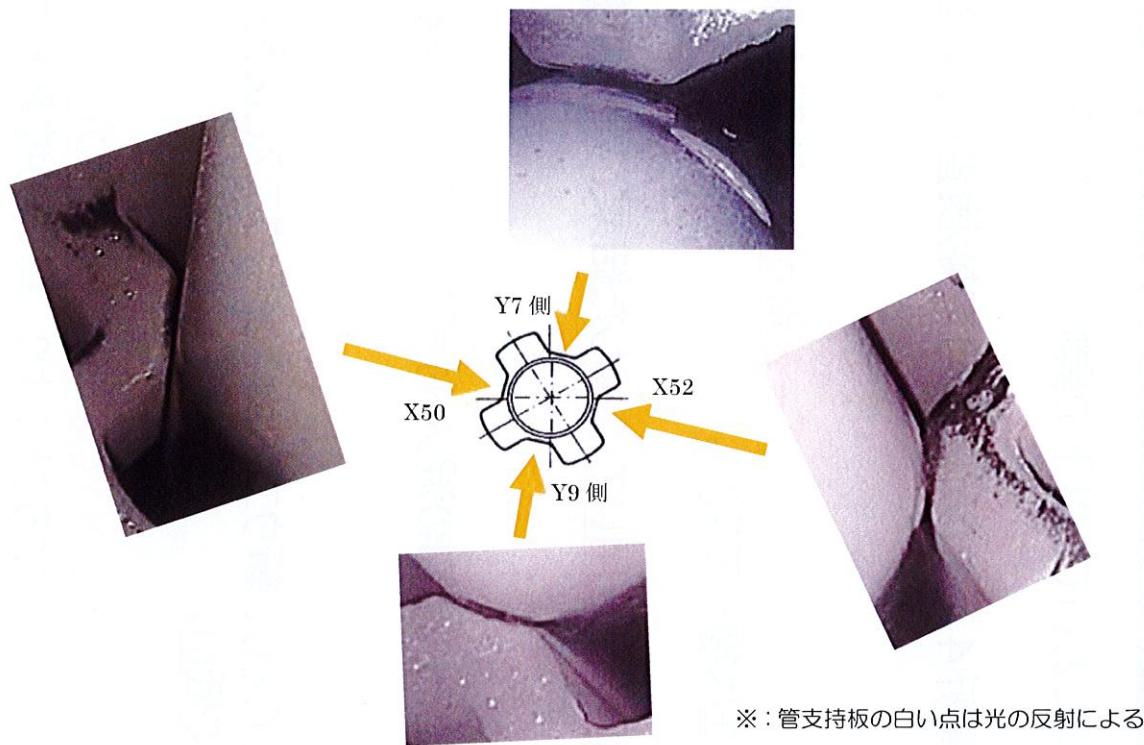
図 4 減肉とランド部の位置関係(A-SG X51, Y8)

※：管支持板の白い点は光の反射による
ものであり接触痕ではない。

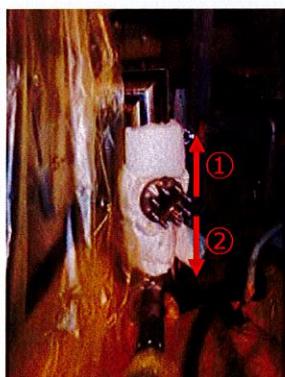
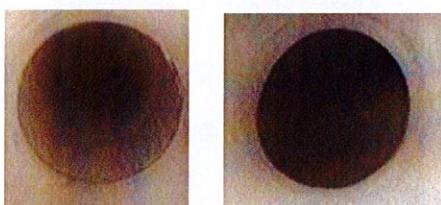
小型カメラを用いた点検結果

1インチ範囲における小型カメラでの点検を実施した結果、異物は確認できなかった。

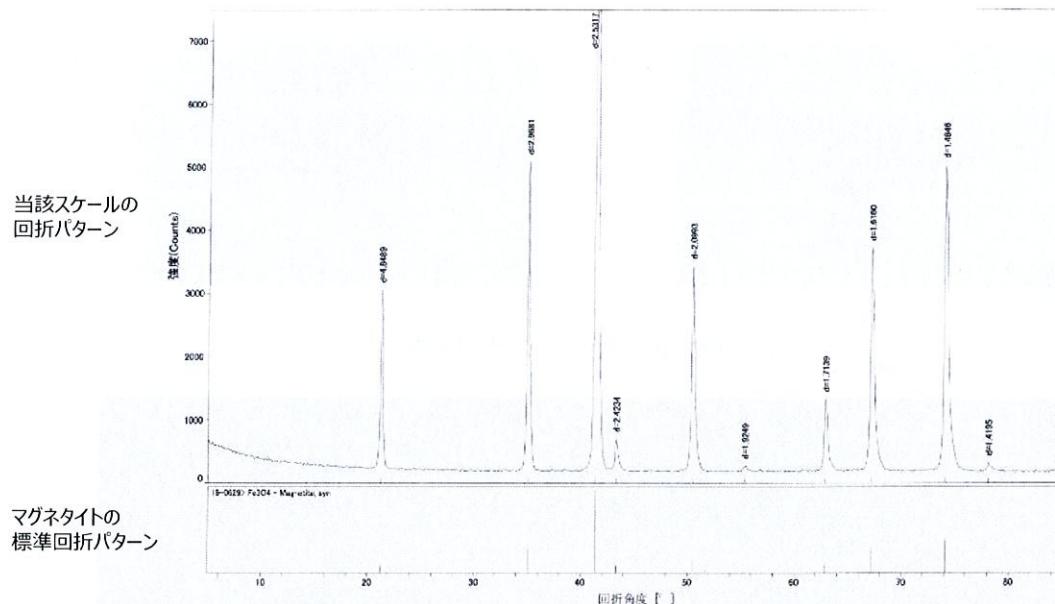
- ▶ 回収したスケールについて、X線回折※を用いた表面の化学成分分析を実施した結果、主成分はマグネタイトであり、S G 器内で発生するスラッジと同成分であることを確認した。

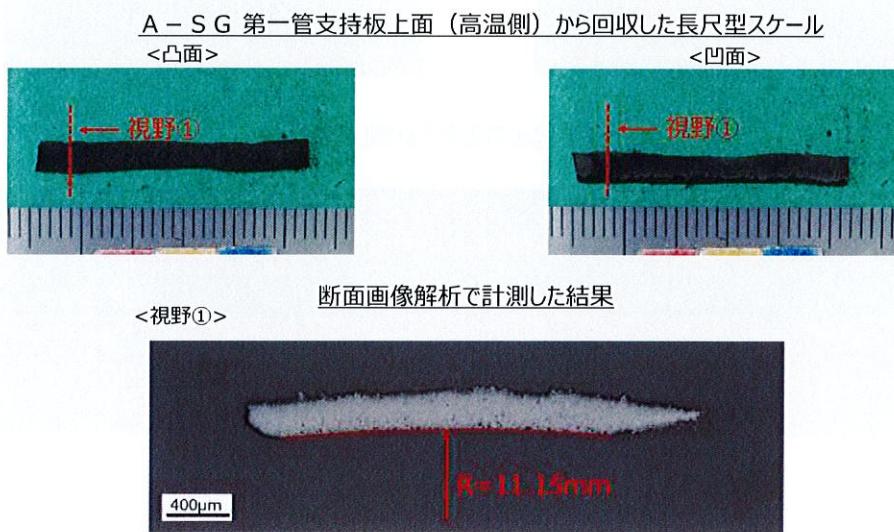
- ▶ A – S G の管板、第一管支持板から第三管支持板上面、並びにBおよびC – S G の管板、第一管支持板から第二管支持板上面に残存しているスケールのうち、比較的大きなものを選定し取り出したスケールは、主に多角型、長尺型に分類され、長さが最大のものは、前者が長さ約17 mm、幅約10 mm、後者が長さ約47 mm、幅約4 mmであり、これらのスケールは管支持板の流路穴よりも大きく、運転中に管支持板下面の伝熱管の隙間に留まることが可能な形状であった。
- ▶ また、これらのスケールについては、目視確認の結果、やや湾曲した形状をしており、そのうち各S G から取り出した9個のスケールについて3次元測定器等により計測した結果、直径約22.3～22.6 mmの円筒状に沿った形状であり、伝熱管（円筒）の外径（直径22.2 mm）に近いことを確認した。

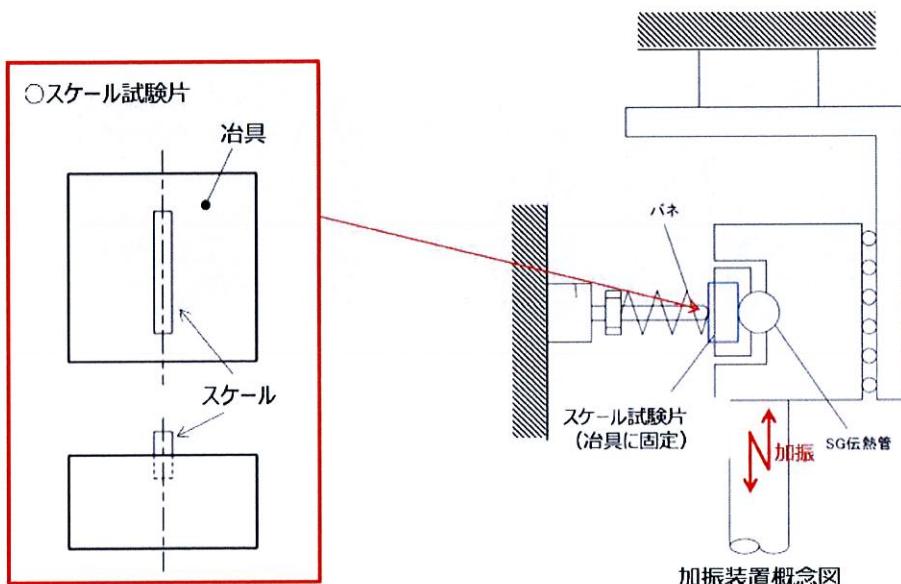
図1 加振装置概念図

加振装置（図1参照）により、伝熱管をスケールに接触させた状態で加振し、スケールの摺動による伝熱管の減肉発生状況を確認する。

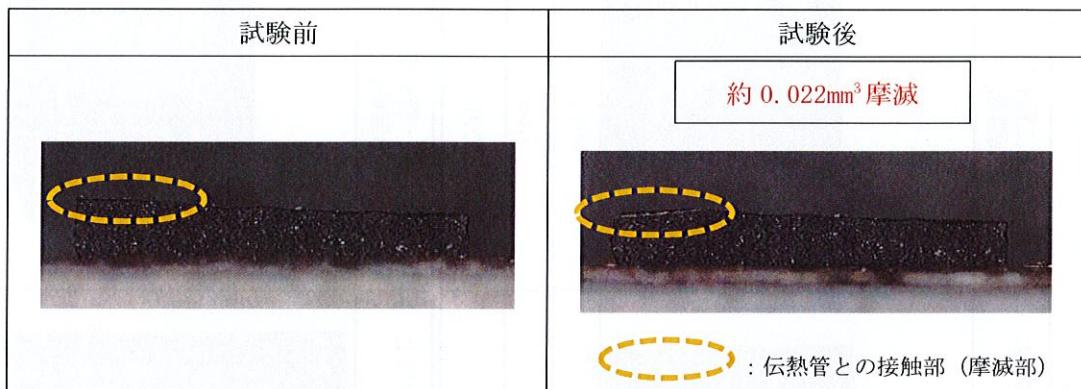
図2 摩耗試験前後のスケール試験片外観（回収スケールの一例）

試験後の伝熱管の減肉量とスケールの摩滅量を測定した後、体積比をとって結果を整理した。スケール及び伝熱管の試験前後の外観を図2及び3に示す。

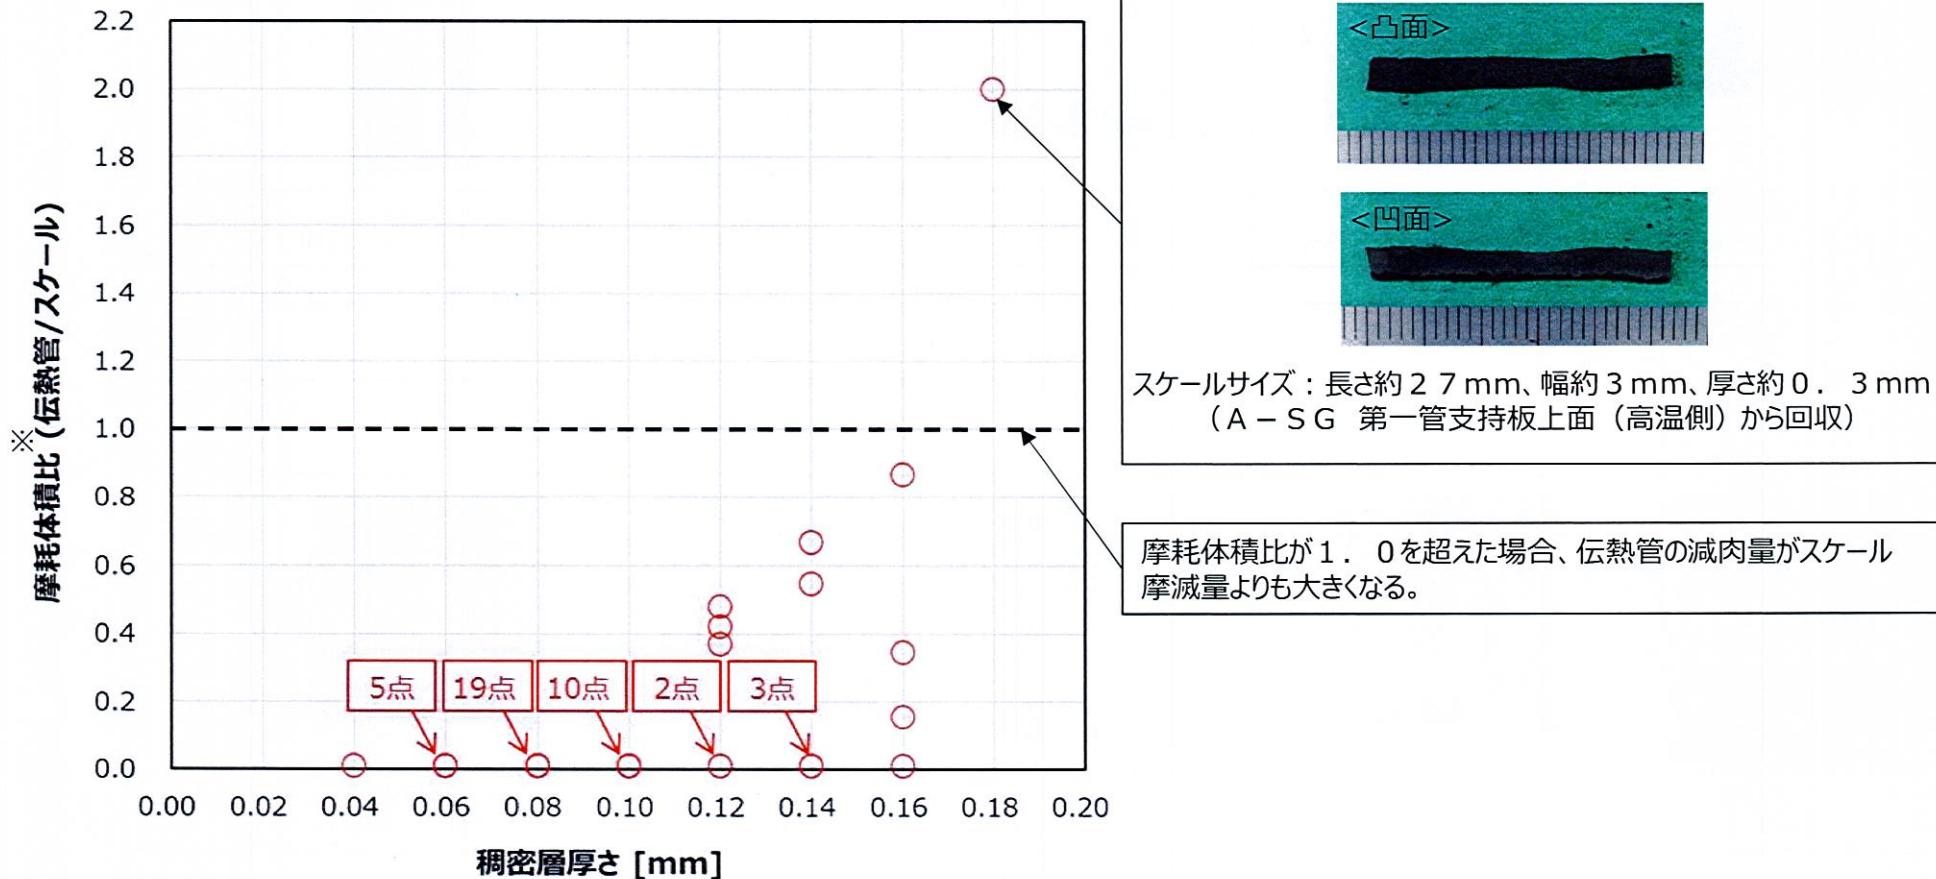
比較的大きなスケール50個を対象に摩耗試験を行い、伝熱管とスケールの摩耗体積比を調査した結果、伝熱管の減肉量がスケール摩減量よりも大きくなるスケールを1個確認した。

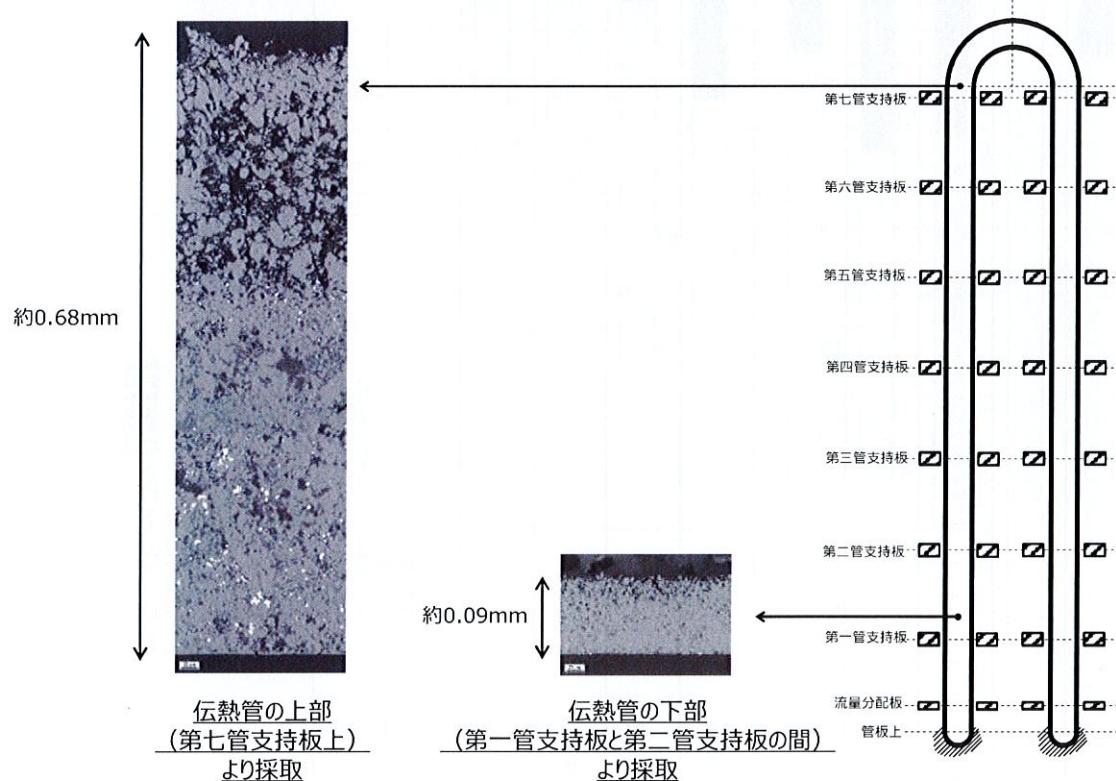
○高浜発電所4号機におけるスケール調査実績

伝熱管の上部のスケールは粗密で厚く、伝熱管の下部のスケールは稠密で薄いことを確認した。

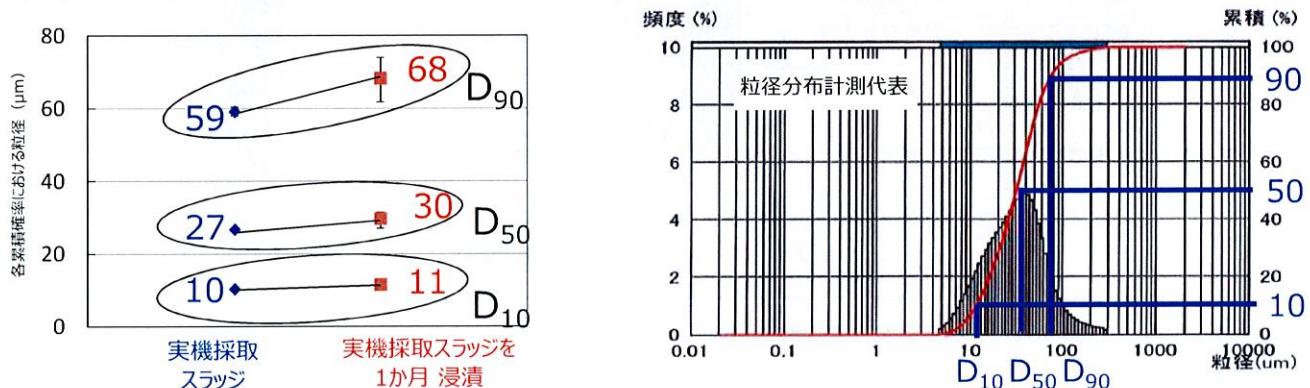
(2) 粒径分布計測 (プロット：3回繰り返し計測平均値, エラーバー：3回計測の最大値, 最小値)

・浸漬試験後に粒径の分布計測を行った結果、有意な粒径増加が認められたことから、長期停止がスケール性状に及ぼす影響は、粒が大きくなることであると推定した。

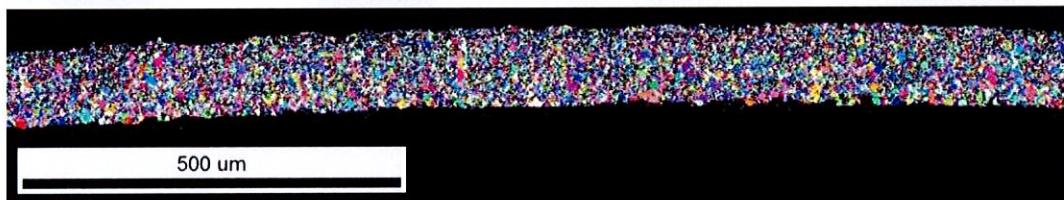
長期停止前スケール断面粒観察結果
(大飯発電所3号機第16回定期検査時)

・電子線後方散乱回析法(EBSD)*により長期停止前後のスケール断面を観察した結果は以下のとおりである。

長期停止後に長期停止前に比べ、大きな粒が認められる

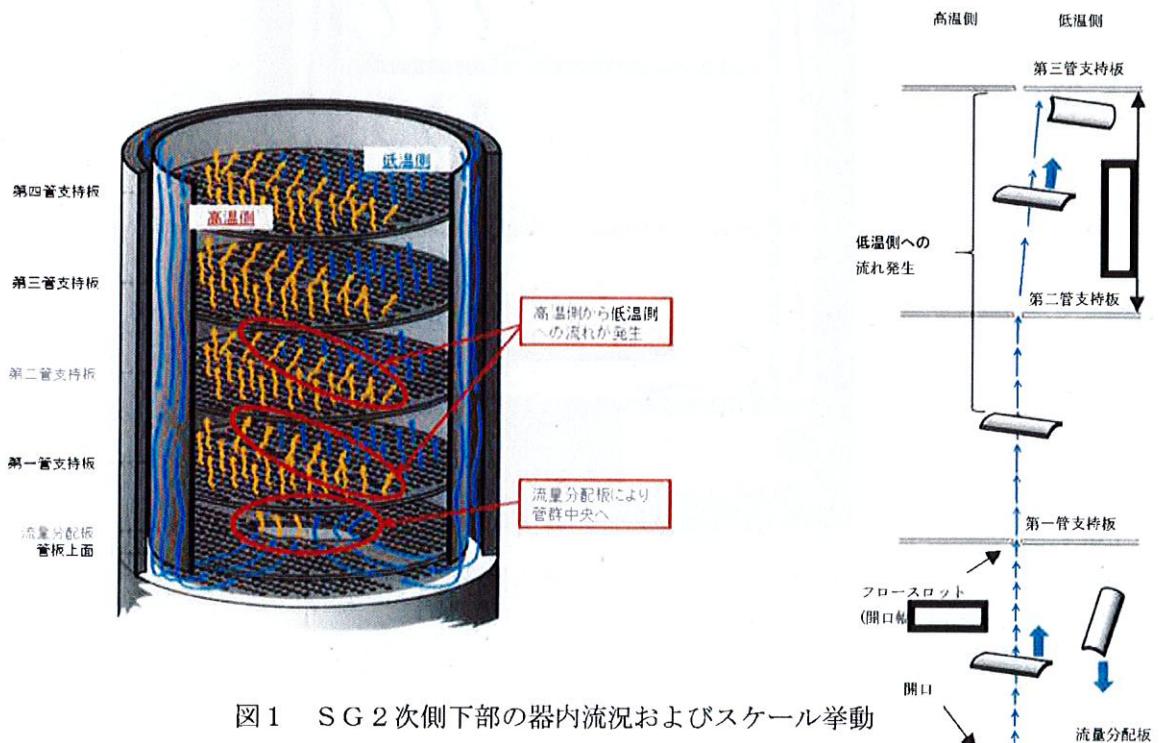
図1 SG2次側下部の器内流況およびスケール挙動

運転中のSG2次側器内の流況下では、流体抗力がスケールの落下力を上回ることから、管板直上で発生したスケールの場合、管群内の上昇流に乗って流量分配板および各管支持板フロースロット部を通過し、減肉箇所へ到達したことが考えられる。第一管支持板より上方では、管群の高温側と低温側の圧力損失差から、高温側から低温側への水平方向流があることから、第一管支持板および第二管支持板フロースロット部を通過したもののが第三管支持板の低温側下面に至ったものと推定される。

なお、第一管支持板上方または第二管支持板上方で発生したスケールを想定した場合においても、発生したアドレスによっては、同様に管群内の上昇流および高温側から低温側への水平方向流に乗り、フロースロット部を通過し、第三管支持板の低温側下面に至る可能性はあると考えられる。

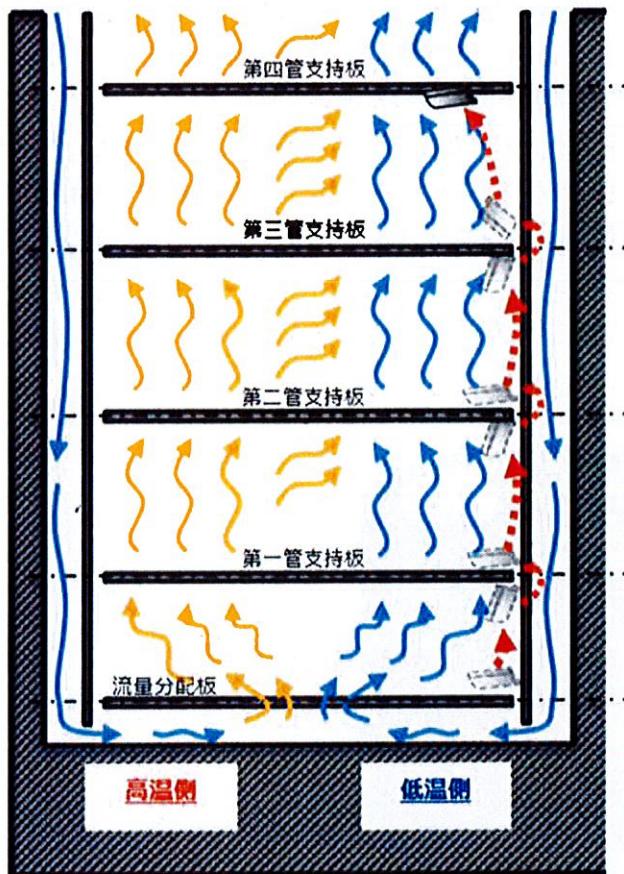
図2 SG 2次側下部の器内流況およびスケール挙動

運転中のSG器内2次側の鉛直方向の流体抗力はスケールの重力による落下力より大きい。また、管支持板側面と管群外筒の間にある幅□の隙間があり、図3に示すように第三管支持板上では、外周部から管群内部に向かう流れがあることを流動解析によって確認していることから、上昇流に乗ったスケールが第三管支持板側面と管群外筒の間を通過した後、管群内を上昇しながら内側に向かう水平流れの影響を受けて当該部へ到達したと考えられる。

なお、第一管支持板上方または第二管支持板上方で発生したスケールを想定した場合においても、発生したアドレスによっては、上昇流に乗り、支持板側面と管群外筒を通過し、第四管支持板下面に至る可能性はあると考えられる。

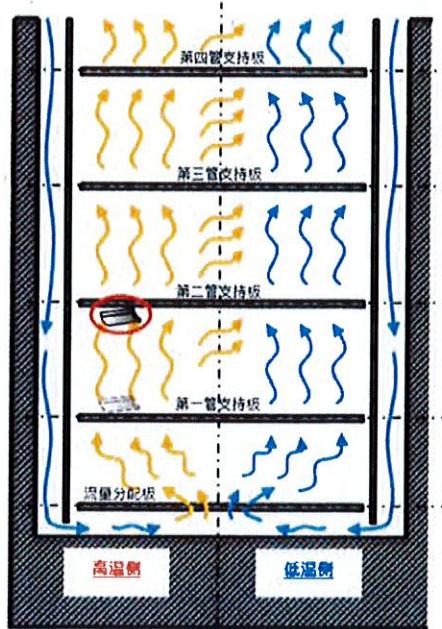
図4 SG 2次側下部の器内流況およびスケール挙動

図4に第二管支持板下面に到達するスケールの推定される挙動を示す。

当該部直下近傍の第一管支持板上面に残存していたスケールが運転中の上昇流に乗つて当該部の管支持板下面に到達したと考えられる。

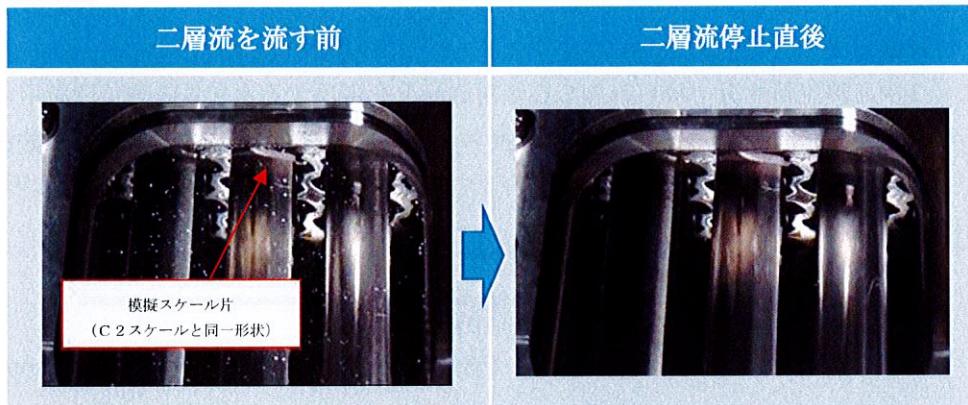
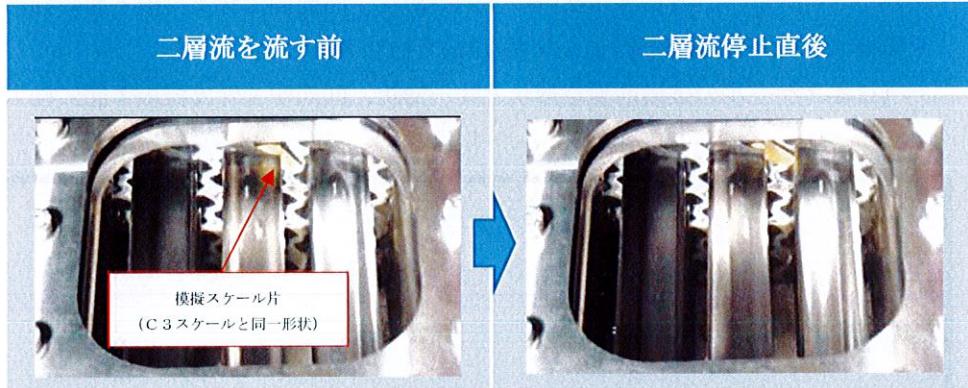
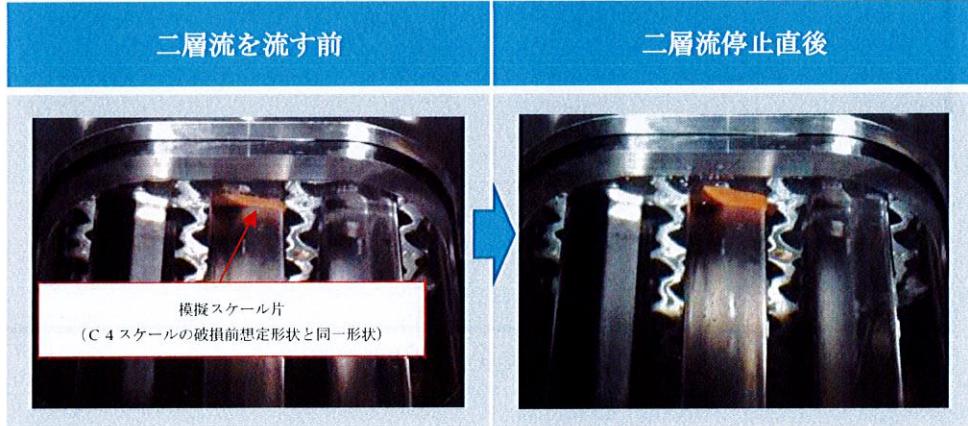
図2 水空気試験結果

< C 2 スケールと伝熱管 X 5 5, Y 8との接触状態を想定>

< C 3 スケールと伝熱管 X 2 1, Y 8との接触状態を想定>

< C 4 スケールと伝熱管 X 5 5, Y 3との接触状態を想定>

以上の結果から、今回の原因と考えられるスケールは、SG器内で伝熱管から剥離後に管群内の上昇流および高温側から低温側への水平方向流に乗って第三管支持板低温側下面に到達し、伝熱管との接触状態が実機二相流中においても維持された可能性があるものと推定した。

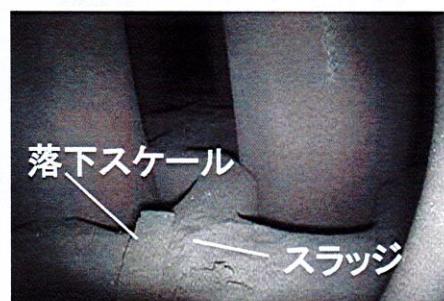
図1 スケール回収画像 (C-SG 第一管支持板)
(高浜発電所4号機前回(第23回)定期検査の薬品洗浄前)

- ラボ試験では、スケールのみで SG器内スラッジを模擬しており、実機に存在する反応面積が大きい粉末状のスラッジを実際に共存させた試験は実施していなかった

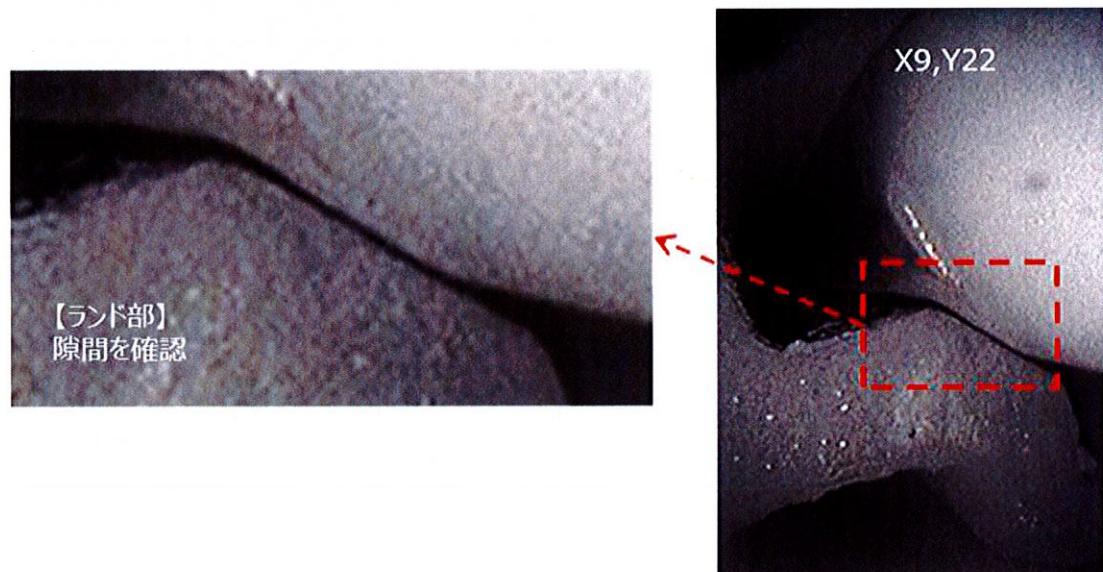
図3-1 伝熱管とランド部の隙間確認結果（A-SG : X 9, Y 2 2）

そこで、本想定の実機との整合性を確認するため、減肉が認められた伝熱管について、管支持板のB E C穴ランド部との隙間を目視にて確認した結果、一定の隙間が認められた（図3参照）。

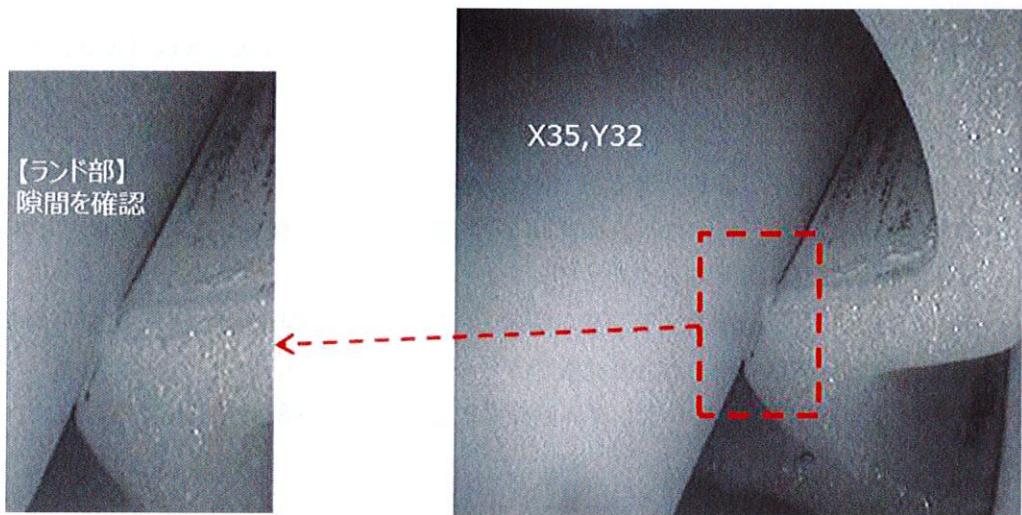
図3-3 伝熱管とランド部の隙間確認結果 (B-SG : X35, Y32)

この確認結果より、本想定は実機と整合しているものとし、今回外面減肉が見つかった3本の伝熱管についてワークレートの試算^{*6}を行った（表2参照）。その結果、伝熱管振動の場合はスケール片振動のケースに比べて十分大きなワークレートが得られることを確認した。

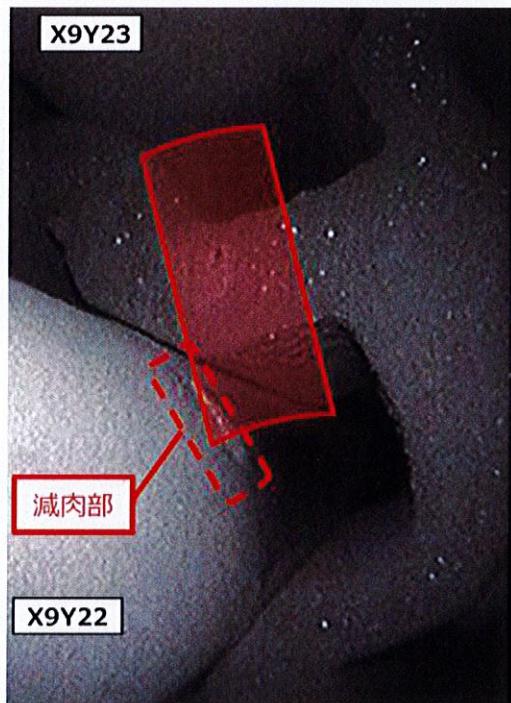
図1-1 スケールの接触状態の推定 (A-SG : X 9, Y 2 2)

伝熱管の減肉位置や減肉形状から、スケールの接触状態を図1-1～3のように推定した。

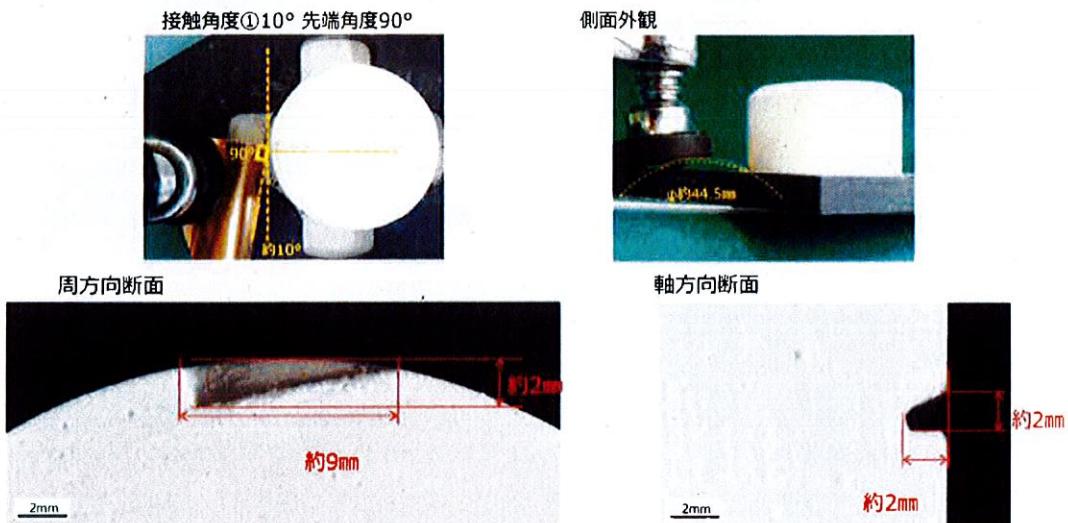
図3-1 減肉試験で取得した減肉形状 (A-SG (X 9, Y 2 2))

減肉試験によって得られた、A-SG (X 9, Y 2 2 および X 5 1, Y 8) および B-SG (X 3 5, Y 3 2) の各減肉形状をそれぞれ図3-1、図3-2および図3-3に示す。また、それぞれ取得した減肉形状の寸法を実機相当に補正し整理した結果を表3-1に示す。

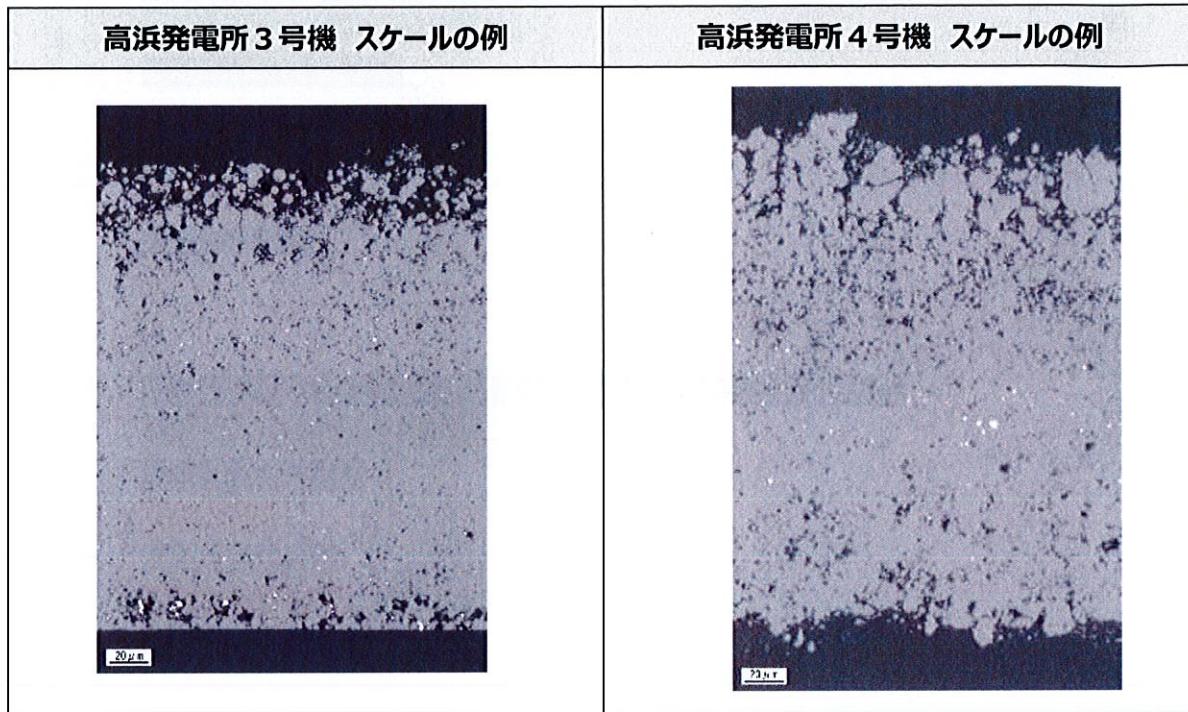
- 高浜発電所3号機および4号機の第二管支持板上面から回収したスケールの断面ミクロ観察を行った結果、両者の性状は同等であり、稠密層が主体であることを確認した。（高浜発電所4号機のSG伝熱管外面損傷（2020年）の原因調査の過程で確認）
