高浜発電所3号機 蒸気発生器伝熱管の損傷について

発電用原子炉施設故障等報告書

件 名	高浜発電所3号機 蒸気発生器伝熱管の損傷について										
事象発生の日時	2022年3月30日 13時00分 (技術基準に適合していないと判断した日時)										
事象発生の場所	高浜発電所3号機 原子炉格納容器内										
事象発生の発電用原子炉施設名	原子炉冷却系統施設 一次冷却材の循環設備 蒸気発生器 (AおよびB)										
事象の状況	<p>1. 事象発生の状況 高浜発電所3号機 (加圧水型軽水炉、定格電気出力87万kW、定格熱出力266万kW) は、2022年3月1日より第25回定期検査中であり、3台ある蒸気発生器 (以下「SG」という。) の伝熱管^{*1}全数について、健全性を確認するため渦流探傷試験^{*2} (以下「ECT」という。) を実施した。 その結果、A-SGの伝熱管2本およびB-SGの伝熱管1本について、有意な信号指示^{*3}が認められた。A-SGの1本は、高温側の管板^{*4}部に管軸方向に沿った内面きずを示す信号指示が認められ、残り1本とB-SGの1本は管支持板^{*5}部付近に外面からの減肉とみられる信号指示であった。 以上から、実用発電用原子炉及びその附属施設の技術基準に関する規則第18条並びに第56条に適合しておらず、実用発電用原子炉の設置、運転等に関する規則第134条に該当することを、2022年3月30日13時00分に判断した。 なお、有意な信号指示ではないものの、A-SGの伝熱管1本について、管支持板部付近の外面に判定基準未満の微小な信号指示が認められた。</p> <p>*1 SGの中で一次冷却材 (1次側) と給水 (2次側) の熱交換を行う逆U字形の管群。一次冷却材は入口管板部 (高温側) から入り、給水と熱交換後に出入口管板部 (低温側) へ流れる。</p> <p>*2 高周波電流を流したコイルを伝熱管に挿入することで伝熱管に渦電流を発生させ、伝熱管の欠陥により生じる渦電流の変化を電気信号として取り出すことで欠陥を検出する試験 (ECT ; Eddy Current Test)。全周に対して渦電流の発生と検出を別々のコイルを用いた24組のコイルで伝熱管の欠陥による渦電流の変化を信号として検出する。</p> <p>*3 ノイズレベル (雑音信号レベル) を超える信号であって、SG管支持板等の外部構造物あるいは伝熱管の形状等に起因する信号 (疑似信号) ではない信号指示。</p> <p>*4 伝熱管が取り付けられている部品。伝熱管と管板で一次冷却材と給水の圧力隔壁となる。</p> <p>*5 伝熱管を支持する部品。</p> <p>2. ECT結果 (1) 検査期間 2022年3月

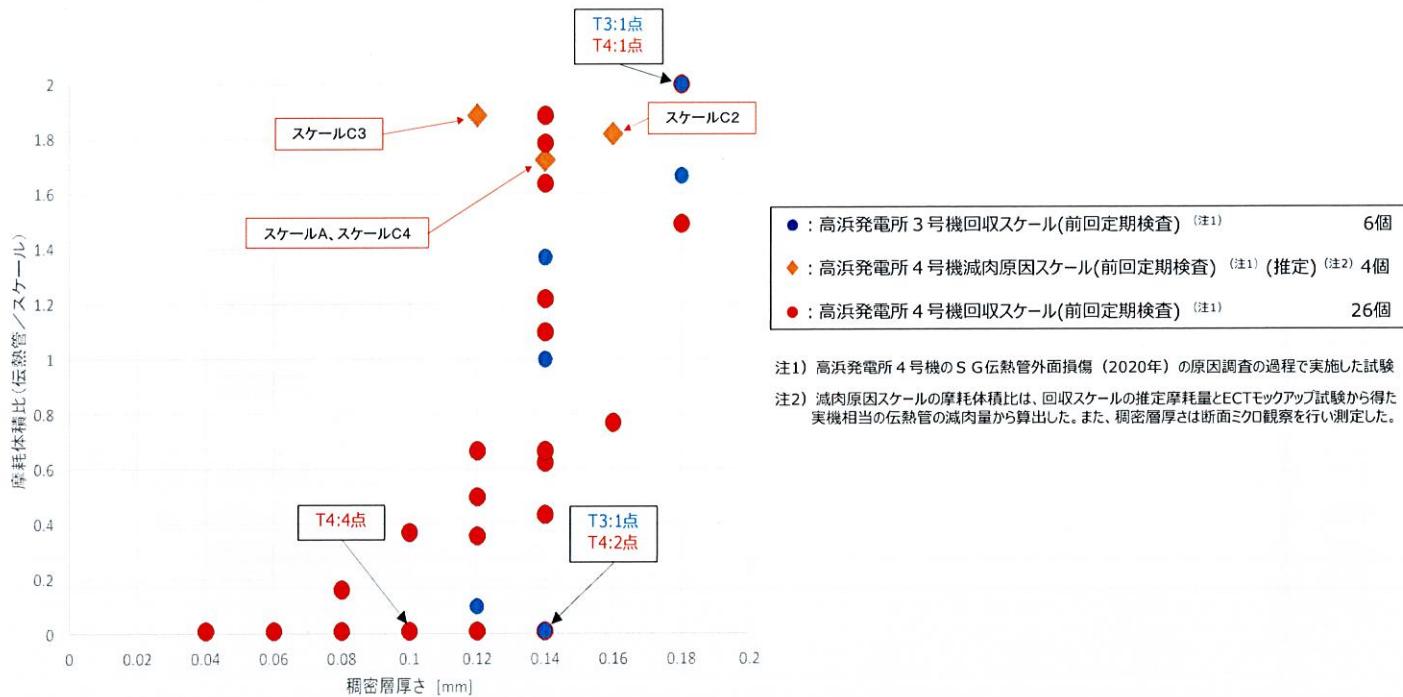
- 高浜発電所3号機と4号機のスケールについて、稠密層厚さと摩耗体積比の関係を比較した。
(高浜発電所4号機のSG伝熱管外面損傷（2020年）の原因調査の過程で確認)

・高浜発電所3号機と4号機のスケールの稠密層厚さ及び摩耗体積比の関係は同等であることを確認

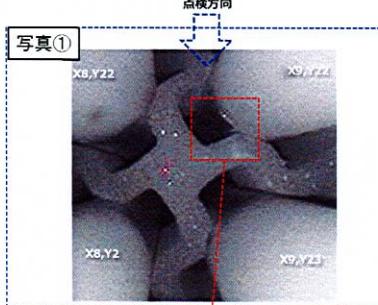
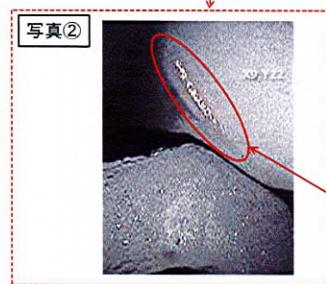
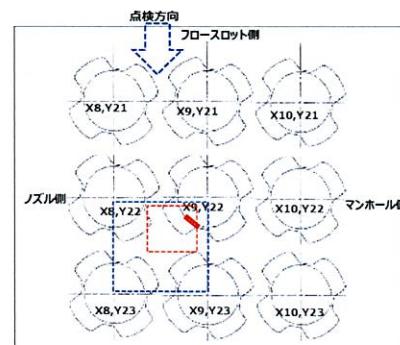
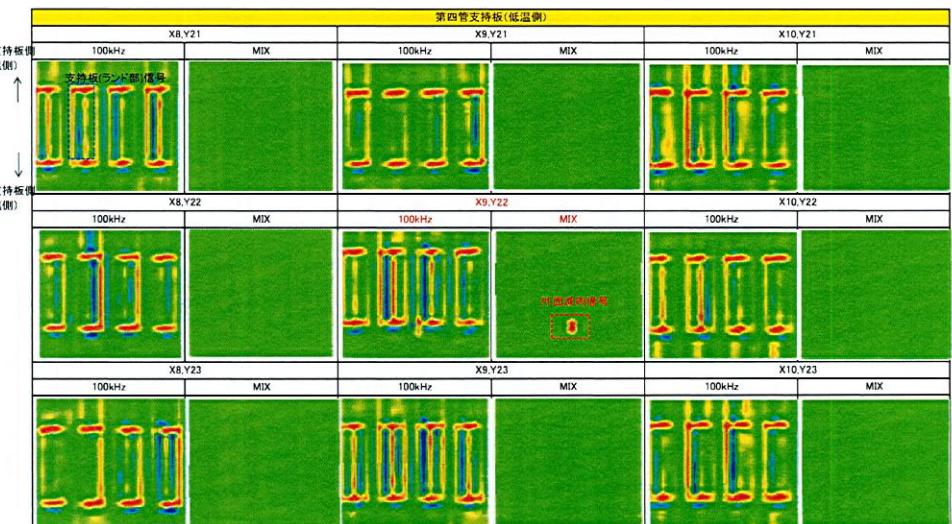
隣接伝熱管の健全性 (A-SG 低温側第四管支持板下面 伝熱管 X9, Y22)

右記波形データにおける
外面減肉信号と推定
される部位

- ・外面減肉信号は、X9,Y22にのみ認められる。(MIXで消失しない信号がある)
- ・その他のアドレスでは、支持板(ランド部)信号のみが認められ、MIXでは信号が消失している。
- *なお、ECT信号は信号源の実長さより長くなるため、上記のランド部信号範囲は実範囲より広いと考えられる。

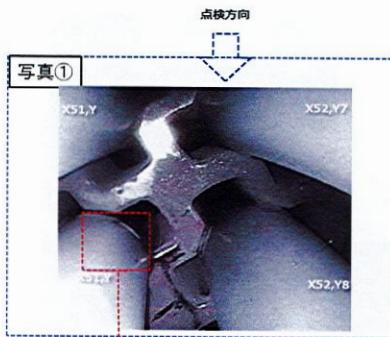
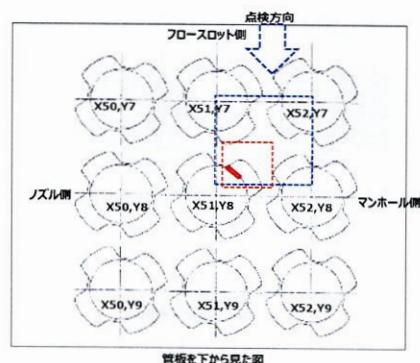
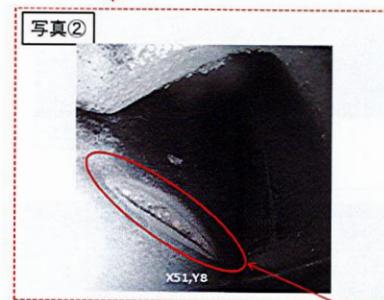
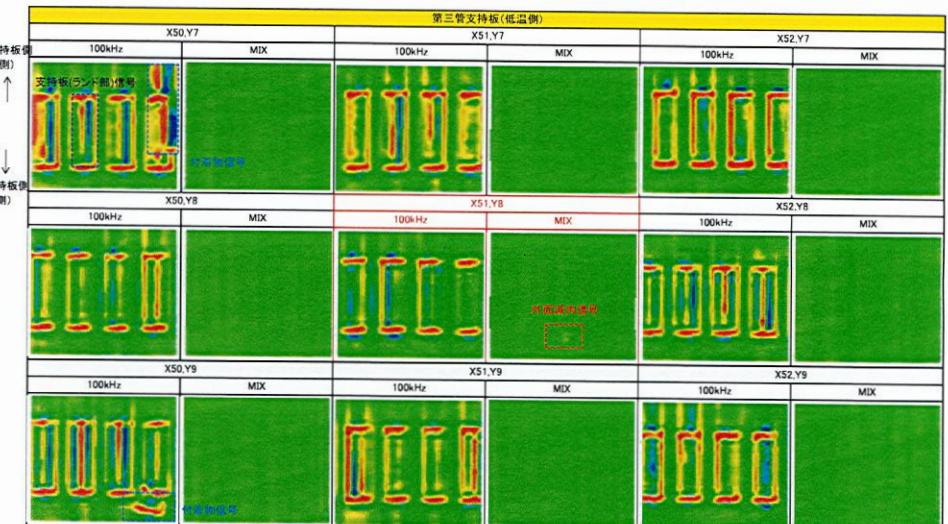
隣接伝熱管の健全性 (A-SG 低温側第三管支持板下面 伝熱管 X51, Y8)

右記波形データにおける
外面減肉信号と推定
される部位

- ・外面減肉信号は、X51, Y8にのみ認められる。(MIXで消失しない信号がある)
- ・その他のアドレスでは、付着物信号および支持板(ランド部)信号のみが認められ、MIXでは信号が消失している。
- * なお、ECT信号は信号源の実長さより長くなるため、上記のランド部信号範囲は実範囲より広いと考えられる。

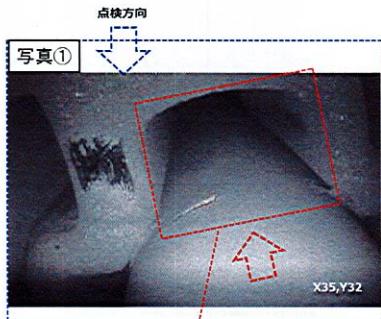
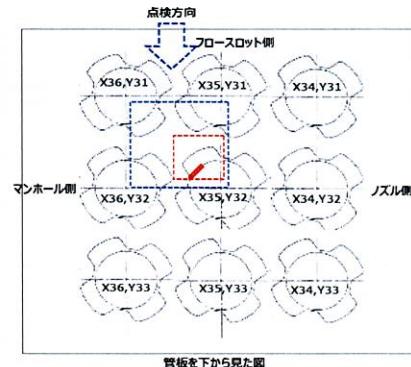
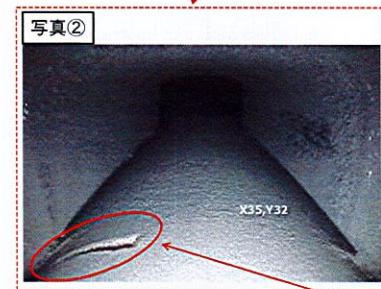
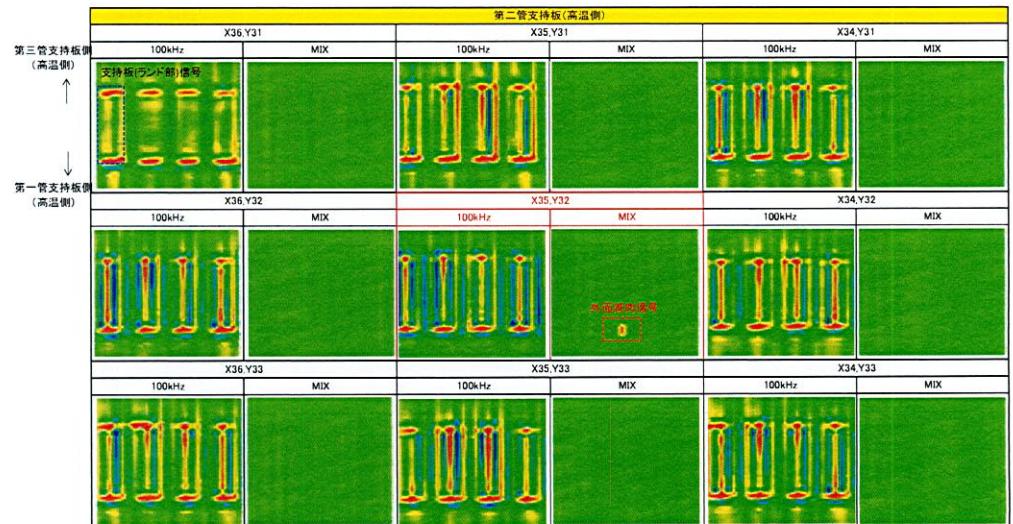
隣接伝熱管の健全性 (B-SG 高温側第二管支持板下面 伝熱管 X35, Y32)

右記波形データにおける
外面減肉信号と推定
される部位

- ・外周減肉信号は、X35, Y32にのみ認められる。(MIXで消失しない信号がある)
- ・その他のアドレスでは、支持板(ランド部)信号のみが認められ、MIXでは信号が消失している。
- *なお、ECT信号は信号源の実長さより長くなるため、上記のランド部信号範囲は実範囲より広いと考えられる。
