関原発 第380号 2022年 8月23日

高浜発電所 4 号機 蒸気発生器伝熱管の損傷について

発電用原子炉施設故障等報告書

関西電力株式会社

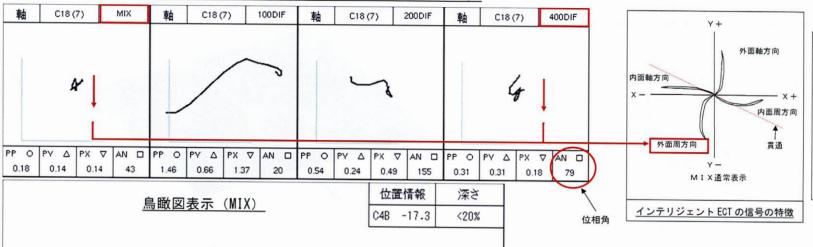
<u>当該管リサージュ表示(A-SG X87, Y2)</u>

(第四管支持板 X87, Y 2:判定基準未満の微小な信号指示)

インテリジェント ECT の信号の特徴と今回の当該信号を比較したところ、今回の当該信号は 400kHz およびMIX の位相角で Y-方向の外面周方向きずの特徴を示している。そのため、伝熱管内面(1次側)からの損傷ではないと考える。

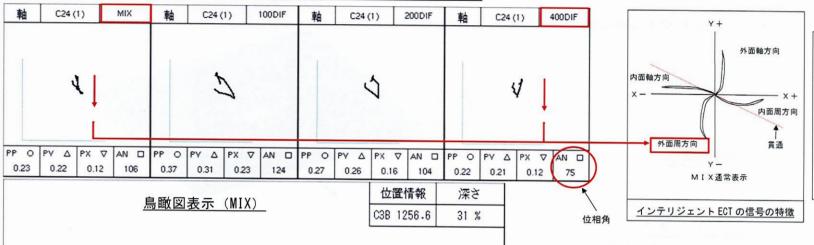
<u>当該管リサージュ表示(C-SG X89, Y3)</u>

インテリジェント ECT の信号の特徴と今回の当該信号を比較したところ、今回の当該信号は 400kHz およびMIX の位相角で Y-方向の外面周方向きずの特徴を示している。そのため、伝熱管内面(1次側)からの損傷ではないと考える。

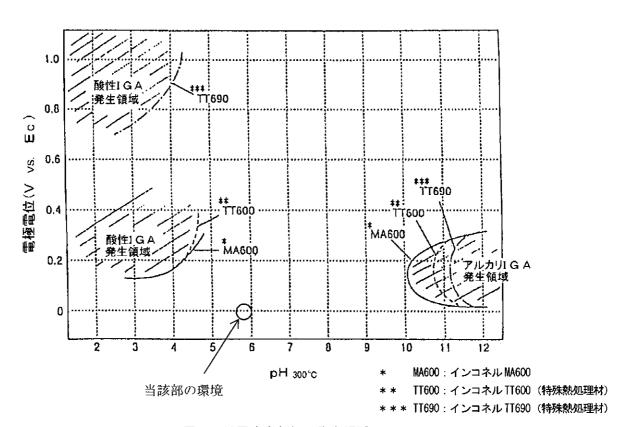
図1 粒界腐食割れの発生領域

インコネル TT600 の粒界腐食割れ(IGA)の感受性領域を下図に示すが、IGA が発生する環境になく、IGA 発生の可能性はないものと考えられる。

第24サイクル	
pH300℃	平均 5.8

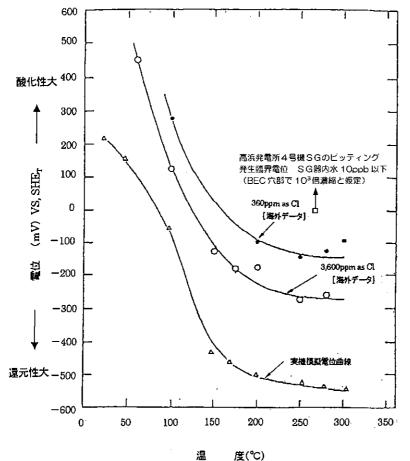
したがって、高浜発電所4号機では実機電位がピッティング発生電位よりも低く、ピッティングの発生環境ではないと考えられる。

- ・ピッティングは、ピッティング 発生臨界電位より実機電位が 超過した場合に発生。
- ・インコネル TT600 のピッティングに対する耐食性は、インコネル MA600 と同等。

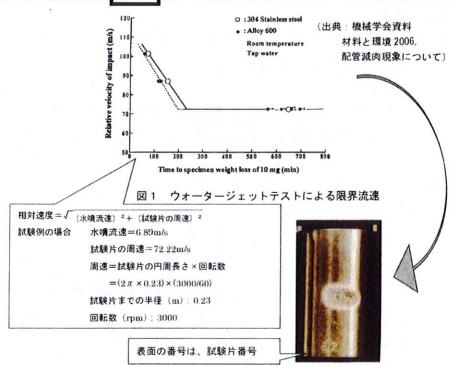
図2 ウォータージェットテスト後の外観 (700分間水噴流後の状況)

インコネル TT6OO 製伝熱管のエロージョンが発生する限界流速は約 70m/s 以上であり、当該部の実機流速は 以下であることからエロージョンの発生可能性はない。

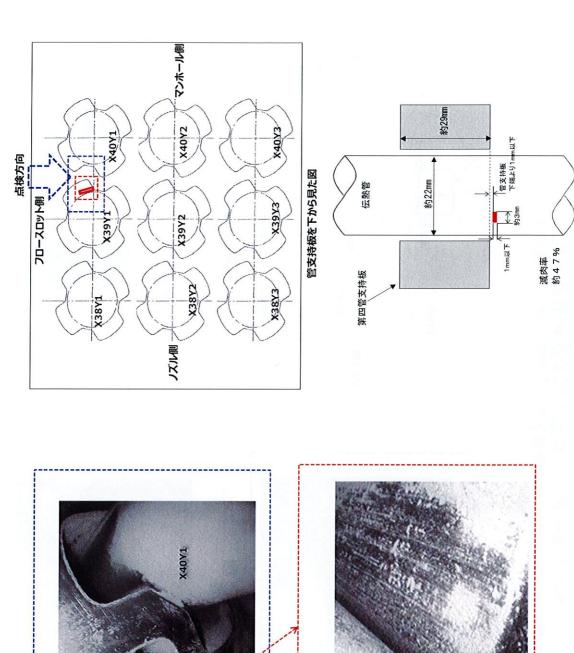
写真①

第四管支持板 X39,Y 1:減肉率 約47% 第四管支持板 X24,Y 1:減肉率 約25% 第三管支持板 X26,Y 9:減肉率 約33% 第三管支持板 X26,Y10:減肉率 約40%

SG器内点検結果(SG伝熱管2次側表面写真) 対象: A-SG第四管支持板下面 伝熱管 X39, 41 低温側

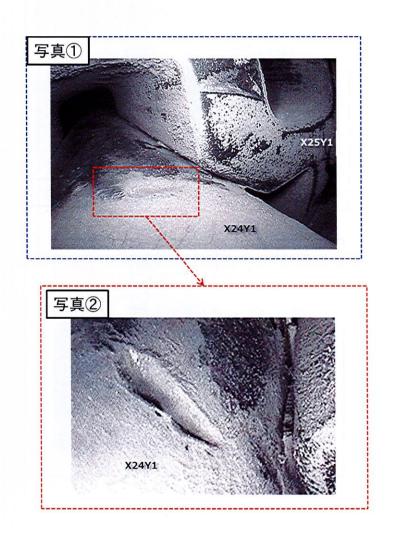
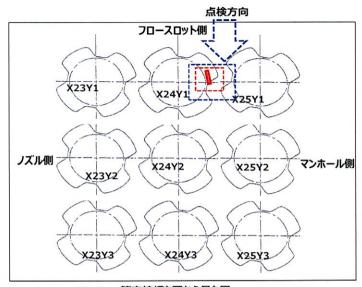
SG器内点検結果 (SG伝熱管 2次側表面写真) 対象: A-SG 第四管支持板下面 伝熱管 X24, Y1 低温側

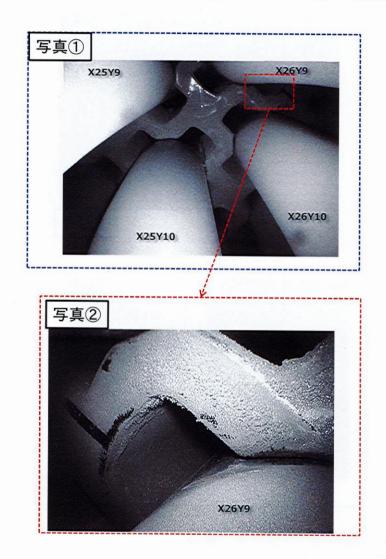
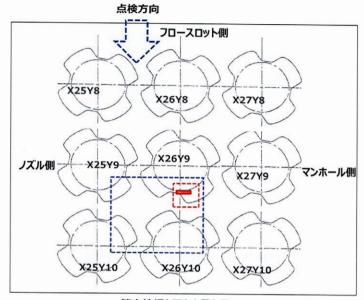
SG器内点検結果 (SG伝熱管 2次側表面写真) 対象: A-SG 第三管支持板下面 伝熱管 X26, Y9 低温側

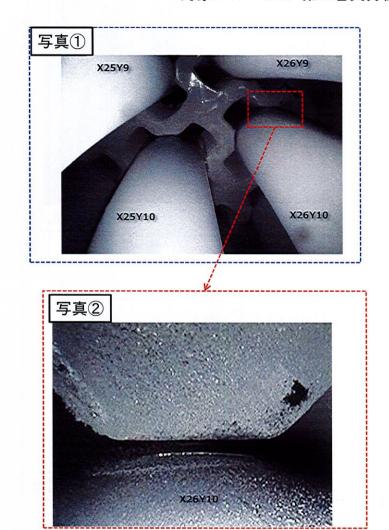
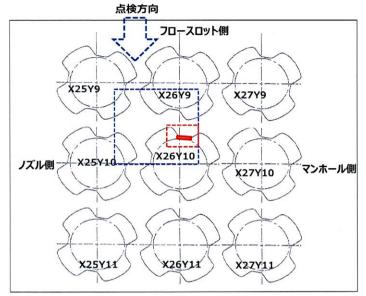
SG器内点検結果 (SG伝熱管 2次側表面写真) 対象: A-SG 第三管支持板下面 伝熱管 X26, Y10 低温側

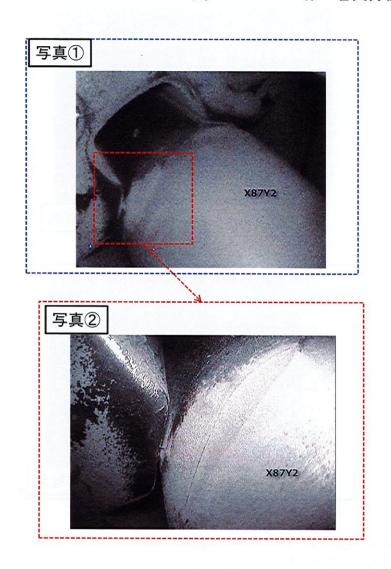
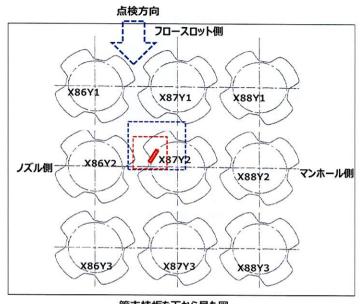
SG器内点検結果 (SG伝熱管 2次側表面写真) 対象: A-SG 第四管支持板下面 伝熱管 X87, Y2 低温側

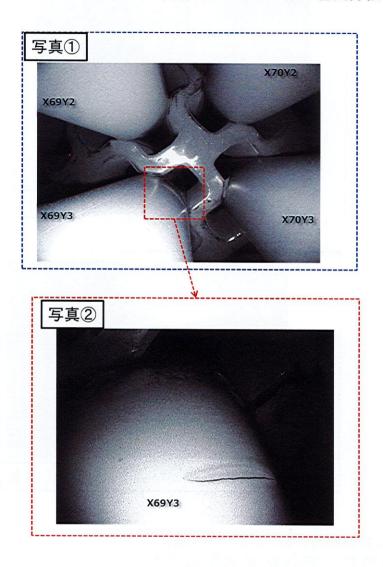
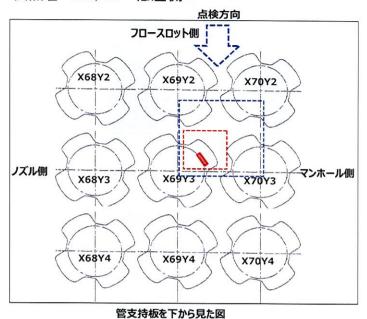
(第三管支持板 X69,Y3:判定基準未満の微小な信号指示)

SG器内点検結果 (SG伝熱管 2次側表面写真) 対象:B-SG 第三管支持板下面 伝熱管 X69,Y3 低温側

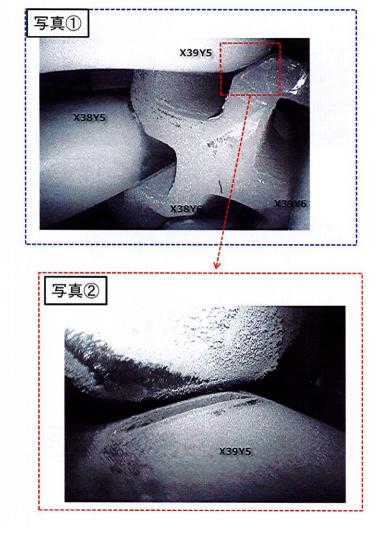
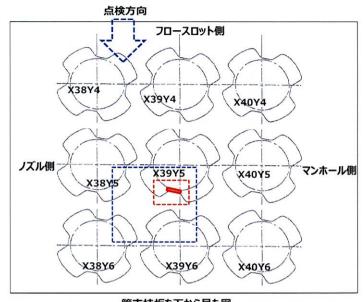
SG器内点検結果 (SG伝熱管 2次側表面写真) 対象: C-SG 第三管支持板下面 伝熱管 X39, Y5 低温側

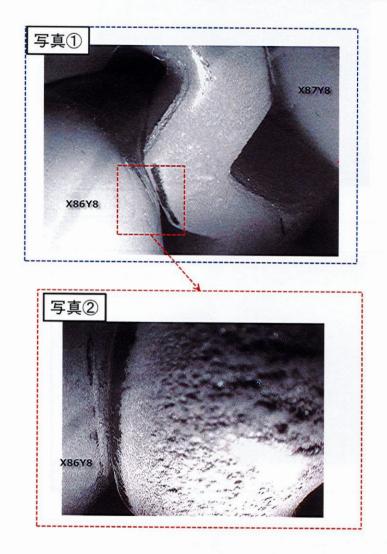
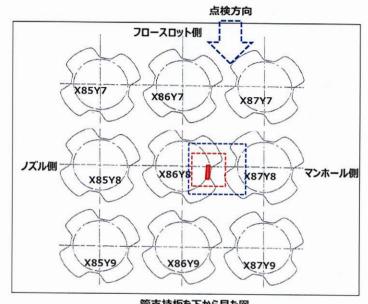
SG器内点検結果 (SG伝熱管 2次側表面写真) 対象: C-SG 第三管支持板下面 伝熱管 X86, Y8 低温側

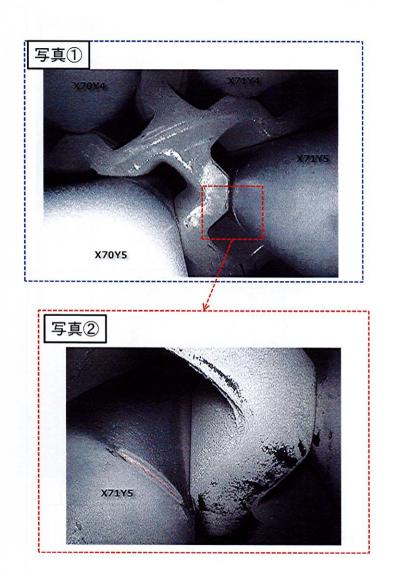
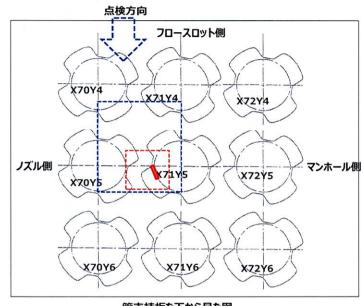
SG器内点検結果 (SG伝熱管 2次側表面写真) 対象: C-SG 第三管支持板下面 伝熱管 X71, Y5 低温側

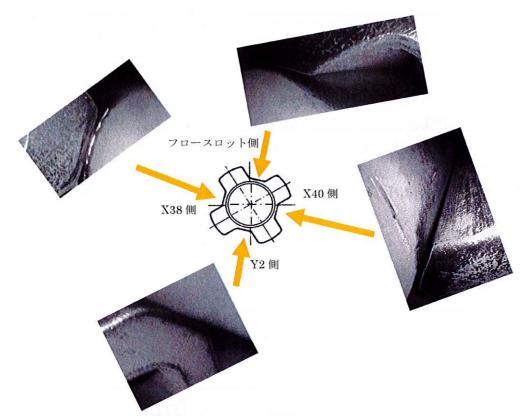
図2 減肉とランド部の位置関係(A-SG X39, Y1)

今回、減肉指示が確認された位置の目視点検を行った結果、図 2~図 13 に示すとおり、減肉は管支持板下端位置にしか発生していない、かつ、ランド部の位置に発生していない、またはランド部の位置に発生していても接触部4箇所のうち1箇所しか発生していないことから、前述の傾向とは異なり、減肉が管支持板との接触・摩耗によって発生した可能性はないと考える。

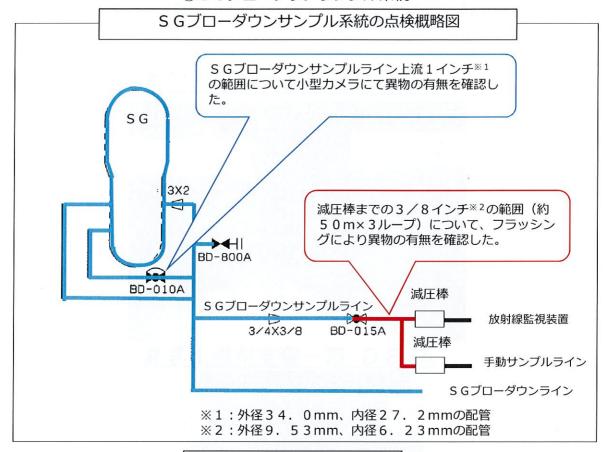
⑪SGブローダウンサンプル系統

1インチ範囲における小型カメラでの点検を実施した結果、異物は確認できなかった。

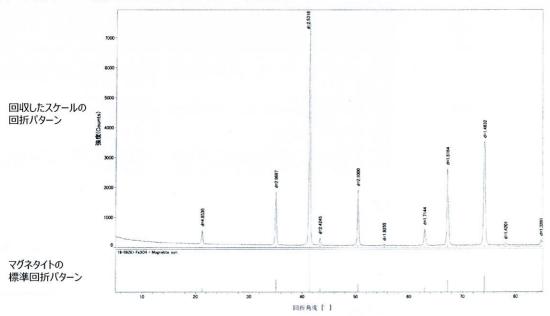
- ➤ S G器内のスケールの残存状況等の調査に合わせ、小型カメラを用いて、A、BおよびC S Gの伝熱管の外観観察を行った結果、全面的にスケールに覆われており、局所的にスケールが剥離した痕跡等が認められた。
- ➤ 伝熱管のこれらの状況については、高温側と低温側(水平方向)、管支持板間(上下方向)において有意な差は認められなかった。

▶ 回収したスケールについて、X線回折※を用いた表面の化学成分分析を実施した結果、主成分はマグネタイトであり、SG器内で発生するスラッジと同成分であることを確認した。

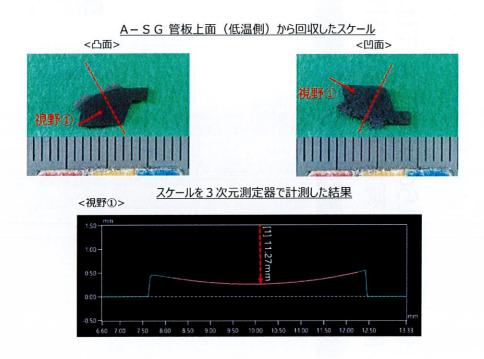
A-SG 管板上面(高温側)から回収したスケール

- ▶ A、BおよびC-SGの管板、第一~第三管支持板上面に残存しているスケールのうち、比較的大きなものを選定し取り出したスケールは、主に多角型、長尺型に分類され、長さが最大のものは、前者が長さ約25mm、幅約13mm、後者が長さ約29mm、幅約6mmであり、これらのスケールは管支持板の流路穴よりも大きく、運転中に管支持板下面に留まる可能性のある形状であった。
- ▶ また、これらのスケールについては、目視確認の結果、やや湾曲した形状をしており、そのうち各SGから取り出した15個のスケールについて3次元測定器により計測した結果、直径約22.3~22.5mmの円筒状に沿った形状であり、伝熱管(円筒)の外径(直径22.2mm)に近いことを確認した。

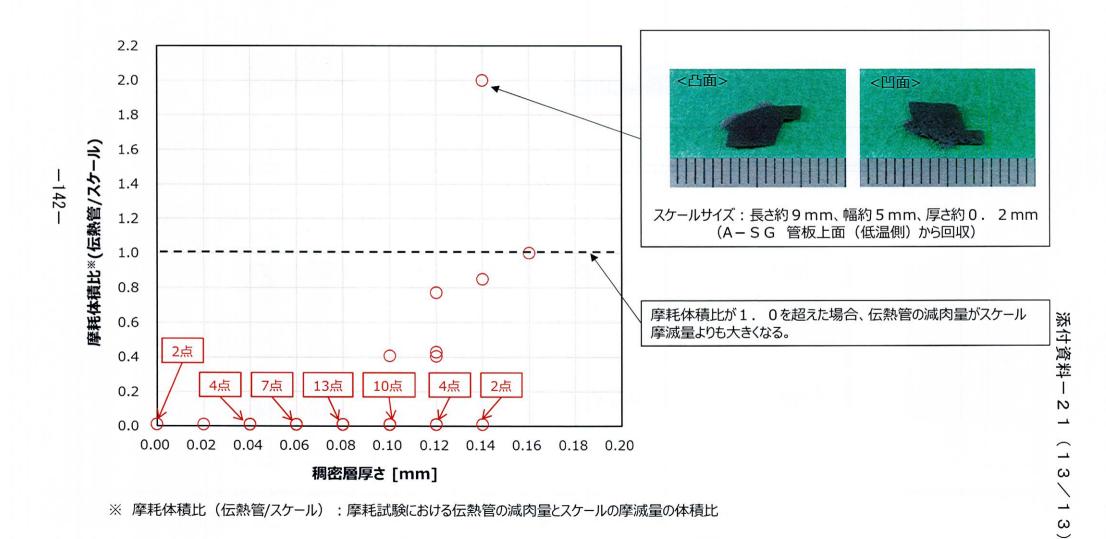
比較的大きなスケール 5 0 個を対象に摩耗試験を行い、伝熱管とスケールの摩耗体積比を調査した結果、 伝熱管の減肉量がスケール摩滅量以上のスケールを 2 個確認した。

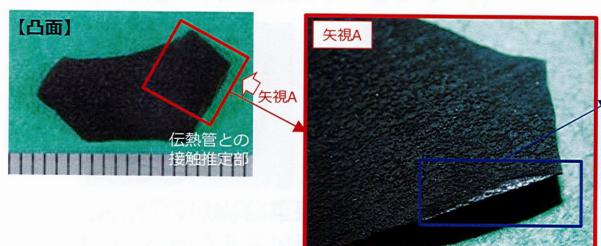
減肉が認められた X 26, Y 9の第三管支持板部の下方、X 26-27, Y 8の第二管支持板上面で回収した A 回収物を分析した結果は、次のとおりである。
【凸面】

- 伝熱管減肉部とA回収物の接触想定部には、接触痕のような痕があり、光沢が認められた。
- 形状(R形状)を計測した結果、直径約22.6mmの円筒状に沿った形状であることを確認したが、これは<u>伝熱管の外径22.2mmに近い形状</u>である。

大きさ:約16mm×約10mm

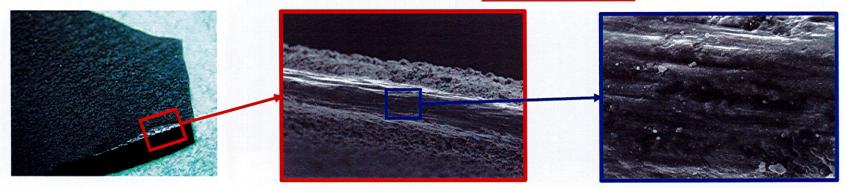
- ② 接触想定部のSEM観察
 - 伝熱管との接触想定部を拡大観察した結果、
 筋状痕を確認
 した。

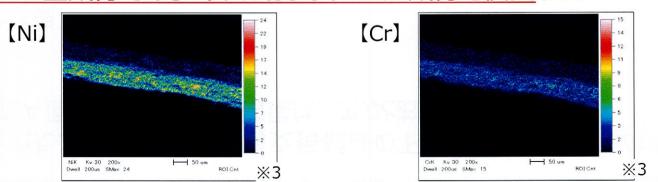
- 表面の化学成分分析を実施した結果、中央部の<u>主成分はマグネタイト</u>であったことから、 スケールであると推定した。
- 伝熱管との接触想定部の表面化学成分を分析した結果、<u>伝熱管(インコネルTT</u> 600)の主成分であるニッケルおよびクロムの成分を検出した。

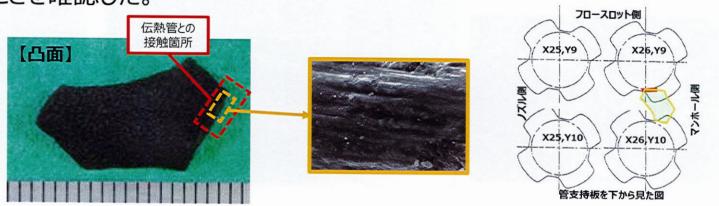
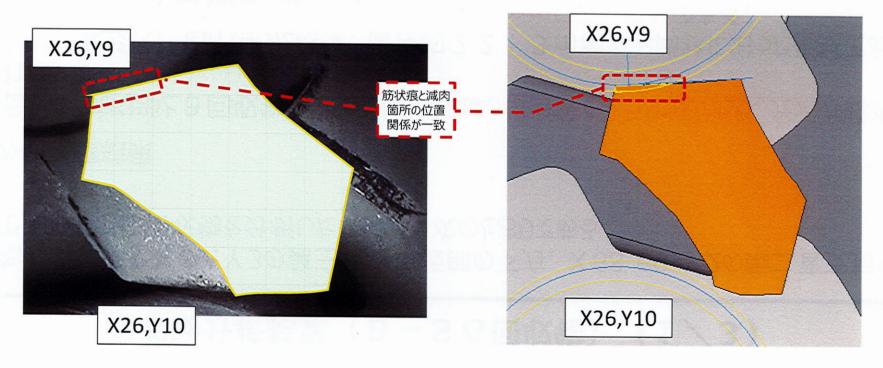
● A回収物の形状や筋状痕の位置は、以下のとおり X 26, Y 9 の減肉箇所の位置と一致することを確認した。

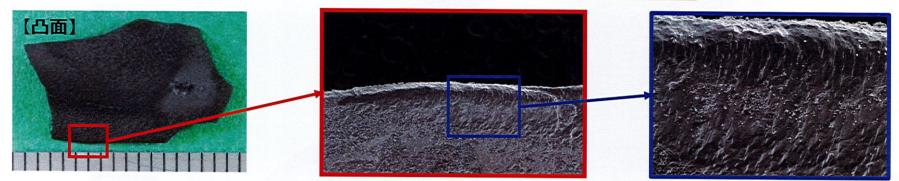
- ② 接触想定部のSEM観察
 - 伝熱管との接触想定部を拡大観察した結果、筋状痕を確認した。

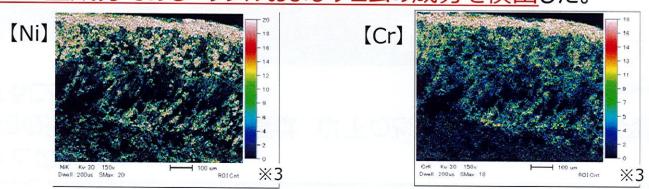
- 表面の化学成分分析を実施した結果、中央部の<u>主成分はマグネタイト</u>であったことから、 スケールであると推定した。
- 伝熱管との接触想定部の表面化学成分を分析した結果、<u>伝熱管(インコネルTT</u> 600)の主成分であるニッケルおよびクロムの成分を検出した。

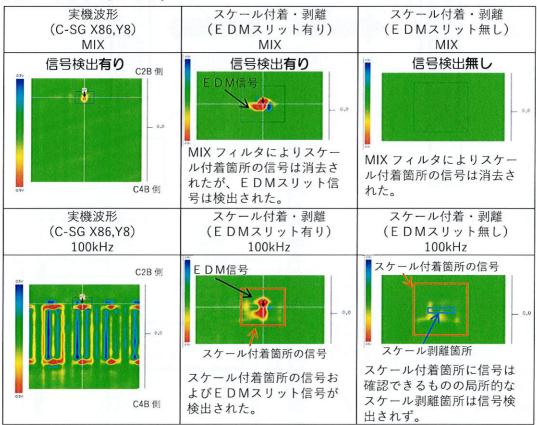
表:実機波形とスケール付着・剥離(EDMスリット有り)、スケール付着・剥離(EDMスリット無し)比較

- ・スケール付着・剥離(EDMスリット有り)の試験片を用いた検証結果より、スケール付着箇所の信号は MIX フィルタにより消去されるが、EDMスリットの信号は消去されず、有意な信号として検出される。
- ・スケール付着・剥離 (EDMスリット無し)の試験片を用いた検証結果より、局所的なスケール剥離箇所では信号が検出されない。
- ⇒実機波形は MIX フィルタを適用しても有意な信号が検出されていることから、スケール付着や局所的なスケール剥離の信号ではなく、減肉信号と考えられる。

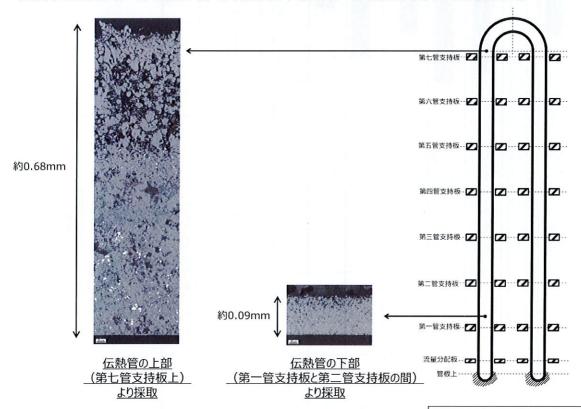
伝熱管の上部のスケールは粗密で厚く、伝熱管の下部のスケールは稠密で薄いことを確認した。

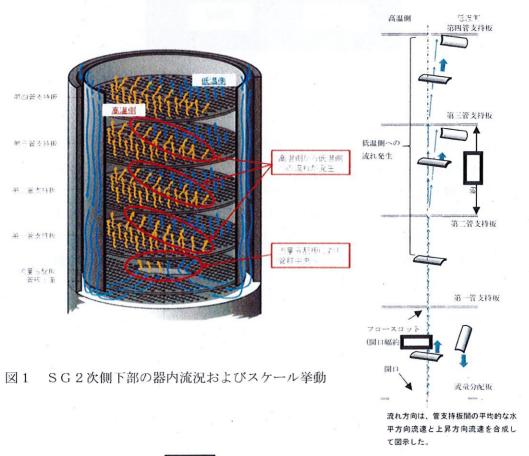
運転中のSG2次側器内の流況下では、流体抗力がスケールの落下力を上回ることから、管板直上で発生したスケールの場合、管群内の上昇流に乗って流量分配板および各管支持板フロースロット部を通過し、減肉箇所へ到達したことが考えられる。第一管支持板より上方では、管群の高温側と低温側の圧力損失差から、高温側から低温側への水平方向流があることから、第一管支持板および第二管支持板フロースロット部を通過したものが第三管支持板の低温側下面に至ったものと推定される。

なお、第一管支持板上方または第二管支持板上方で発生したスケールを想定した場合においても、発生したアドレスによっては、同様に管群内の上昇流および高温側から低温側への水平方向流に乗り、フロースロット部を通過し、第三および第四管支持板の低温側下面に至る可能性はあると考えられる。

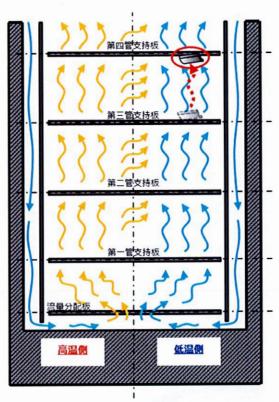
図2 SG2次側下部の器内流況およびスケール挙動

運転中のSG2次側器内の鉛直方向の流体抗力はスケールの重力による落下力より大きいため、当該部直下近傍の第三管支持板上面に到達していたスケールが運転中の上昇流に乗って当該部の管支持板下面に到達したと考えられる。

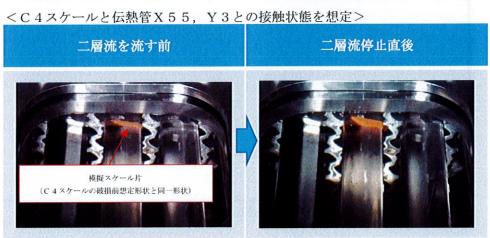
図2 水空気試験結果

以上の結果から、今回の原因と考えられるスケールは、SG器内で伝熱管から剥離後に管 群内の上昇流および高温側から低温側への水平方向流に乗って第三管支持板低温側下面に 到達し、伝熱管との接触状態が実機二相流中においても維持された可能性があるものと推 定した。

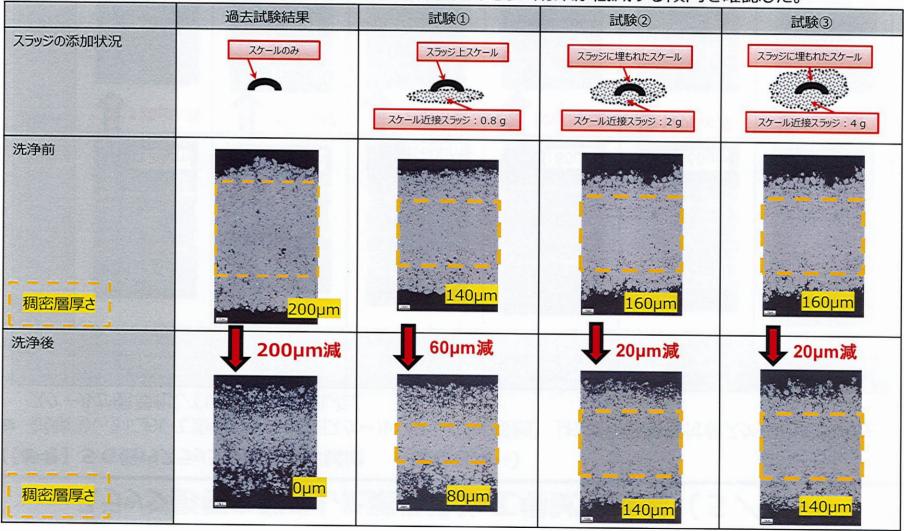
- 試験の結果、スラッジとスケールが接していなければ十分な脆弱化効果があるが、<u>スラッジと接していると脆弱化</u>効果が低減することを確認した。
- また、スケール上にスラッジが堆積しているような状況では、さらに効果が低減する傾向を確認した。

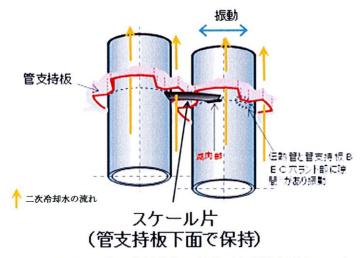
図2 スケール片の接触状態の想定(伝熱管振動ケース)

本ケースでは、スケールが流体力によって管支持板下面で保持され、接触する伝熱管のランダム振動*4により伝熱管自身に減肉が発生したことを想定する。本想定下では、管支持板部の伝熱管の振幅は、伝熱管と管支持板BEC穴ランド部*5の隙間の範囲に制限される(図2参照)。

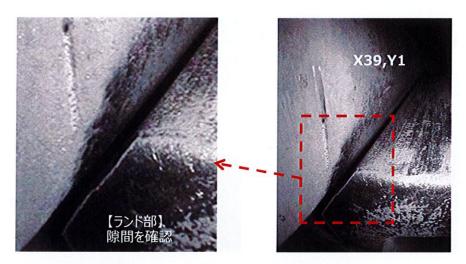
図3-1 伝熱管とランド部の隙間確認結果 (A-SG: X39, Y1)

そこで、本想定の実機との整合性を確認するため、減肉が認められた伝熱管について、管支持板のBEC穴ランド部との隙間を目視にて確認した結果、一定の隙間が認められた(図3参照)。

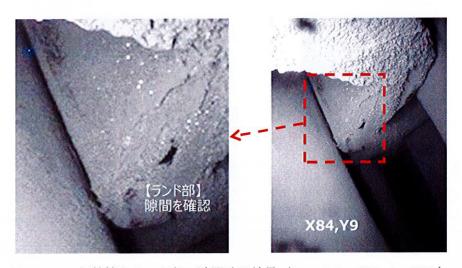
図3-6 伝熱管とランド部の隙間確認結果 (B-SG: X84, Y9)

第四管支持板 X84, Y9: 減肉率 約49%

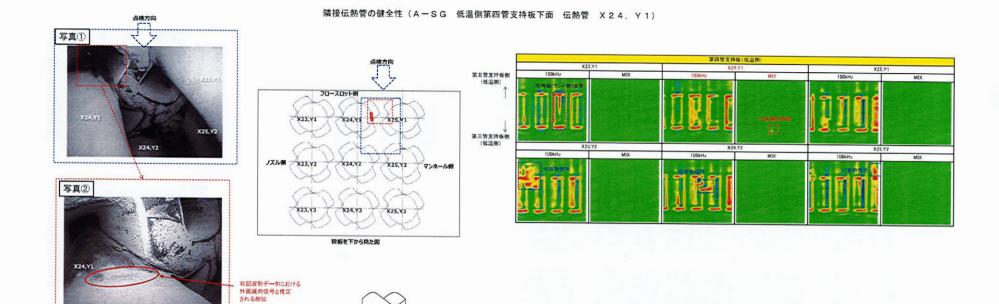
写真③(写真②を側面から確認)

第四管支持板

減肉率 約25% 伝熱管

- ・外面減肉信号は、X24,Y1にのみ認められる。(MIXで消失しない信号がある)
- ・その他のアドレスでは、支持板(ランド部)信号のみが認められ、MIXでは信号が消失している。
- *なお、ECT信号は信号源の実長さより長くなるため、上記のランド部信号範囲は実範囲より広いと 考えられる。

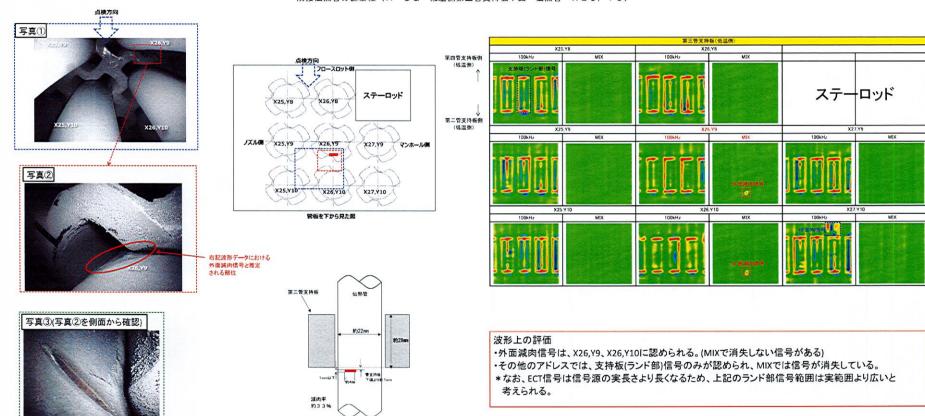
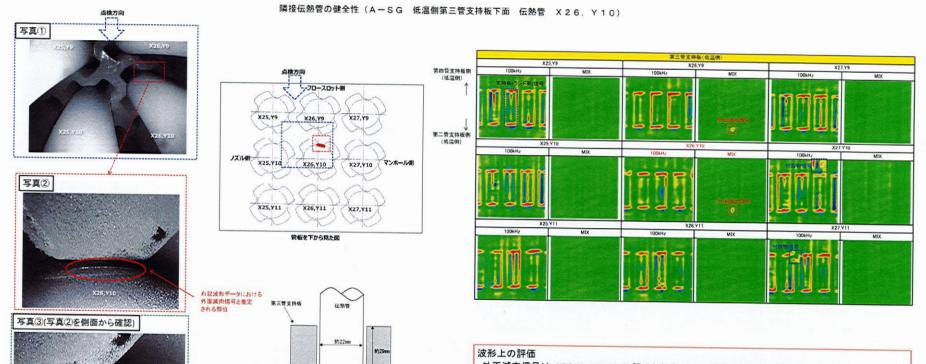
隣接伝熱管の健全性 (A-SG 低温側第三管支持板下面 伝熱管 X26, Y9)

波肉率 約40%

- 外面減肉信号は、X26,Y9、X26,Y10に認められる。(MIXで消失しない信号がある)
- ・その他のアドレスでは、支持板(ランド部)信号のみが認められ、MIXでは信号が消失している。
- *なお、ECT信号は信号源の実長さより長くなるため、上記のランド部信号範囲は実範囲より広いと 考えられる。

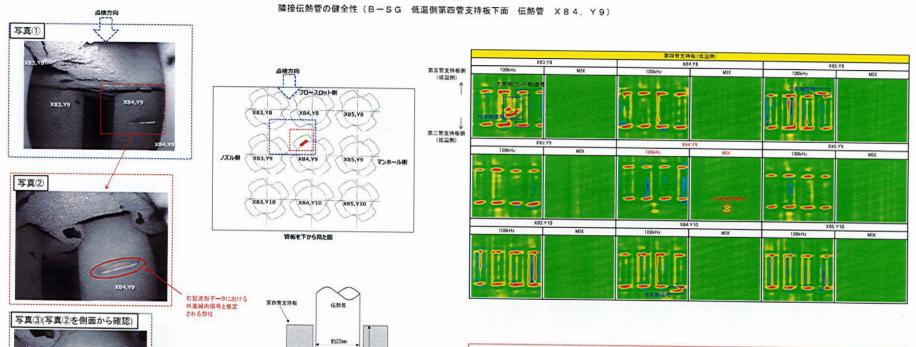
減肉率 約49%

- ・外面減肉信号は、X84,Y9にのみ認められる。(MIXで消失しない信号がある)
- ・その他のアドレスでは、支持板(ランド部)信号のみが認められ、MIXでは信号が消失している。
- *なお、ECT信号は信号源の実長さより長くなるため、上記のランド部信号範囲は実範囲より広いと 考えられる。

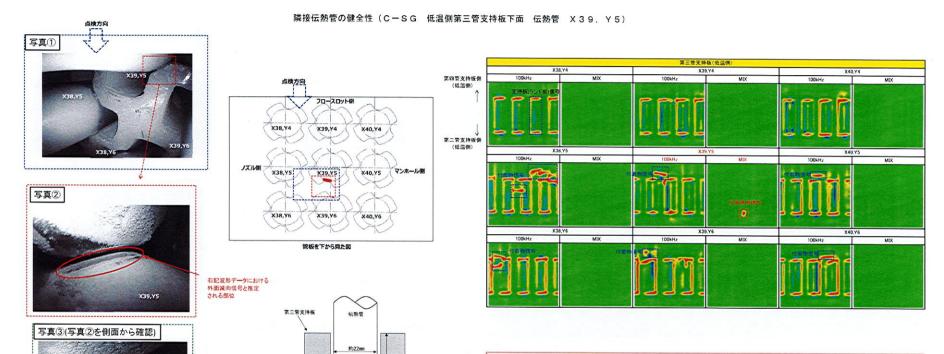
減肉率 約49%

- ・外面減肉信号は、X39,Y5にのみ認められる。(MIXで消失しない信号がある)
- ・その他のアドレスでは、支持板(ランド部)信号のみが認められ、MIXでは信号が消失している。
- *なお、ECT信号は信号源の実長さより長くなるため、上記のランド部信号範囲は実範囲より広いと考えられる。

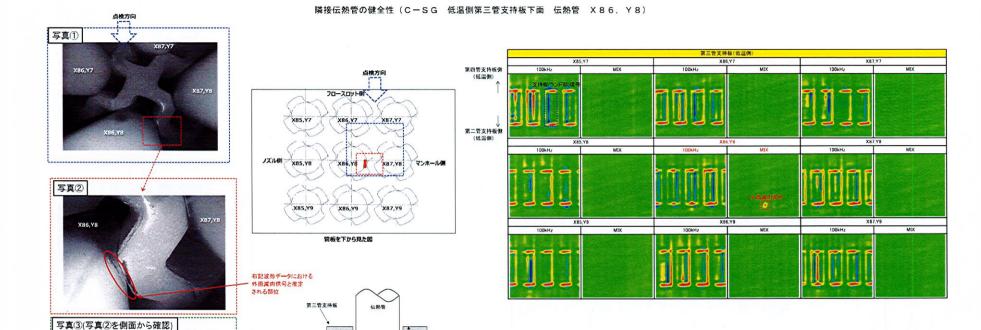
減肉率 約35%

- ・外面減肉信号は、X86,Y8にのみ認められる。(MIXで消失しない信号がある)
- ・その他のアドレスでは、支持板(ランド部)信号のみが認められ、MIXでは信号が消失している。
- *なお、ECT信号は信号源の実長さより長くなるため、上記のランド部信号範囲は実範囲より広いと考えられる。

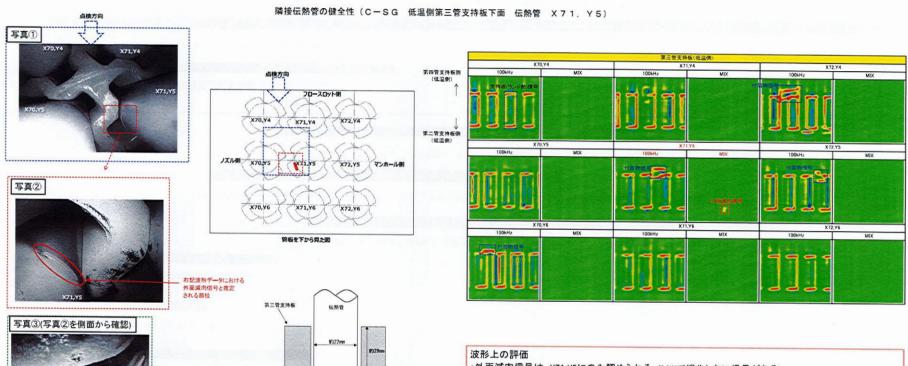
減肉率 約34%

- ・外面減肉信号は、X71,Y5にのみ認められる。(MIXで消失しない信号がある)
- ・その他のアドレスでは、支持板(ランド部)信号のみが認められ、MIXでは信号が消失している。
- *なお、ECT信号は信号源の実長さより長くなるため、上記のランド部信号範囲は実範囲より広いと考えられる。
