## 特集 高浜原発1・2号機

## 高浜1・2号機の新規制基準適合性審査の問題点

たまたに  
滝谷紘一

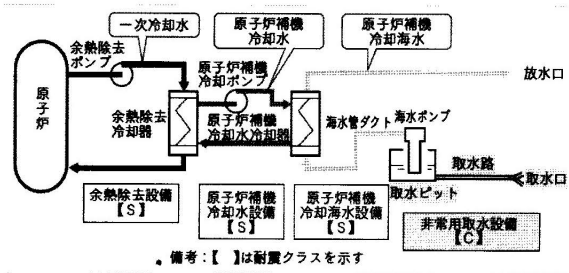
図1 原子炉崩壊熱除去に必要な設備構成

非常用取水設備とは、図1に示すように、原子炉停止後に余熱除去設備と原子炉補機冷却水設備によって運ばれてきた崩壊熱を海に放出するために必要な海水を取り入れる設備である。この設備が機能しなければ原子炉停止後の炉心の長期的冷却が不能になり、炉心の損傷、熔融に至る。従って安全上重要な設計基準対処設備と位置づけられている。その耐震クラスは余熱除去設備、原子炉補機冷却設備と同じSであって当然なところを、電力会社は最下位のCとしている。これは明らかに耐震基本設計の過誤であり、規制委員会がそれを見逃していることは審査の瑕疵である。(詳細は文献4に記述)

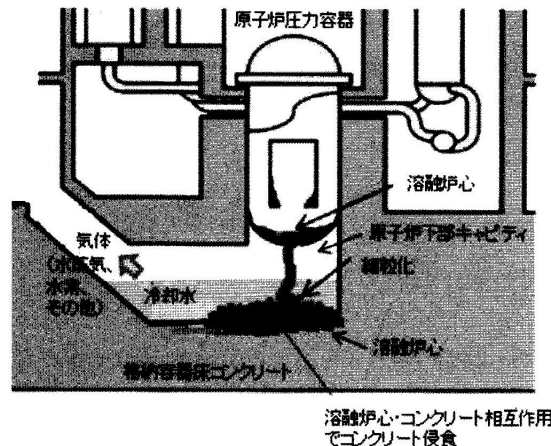
図2 原子炉下部キャビティに流出する熔融炉心の様相

流出する事態になる場合には、図2に示すように、原子炉下部キャビティに注水、水張りした中で熔融炉心を受け止め冷却することで、熔融炉心・コンクリート相互作用(MCCI)の進行とそれに伴う水素の発生を抑制して水素爆発を防ぐという格納容器破損防止対策が採用されている。この対策には以下の大きな問題がある。

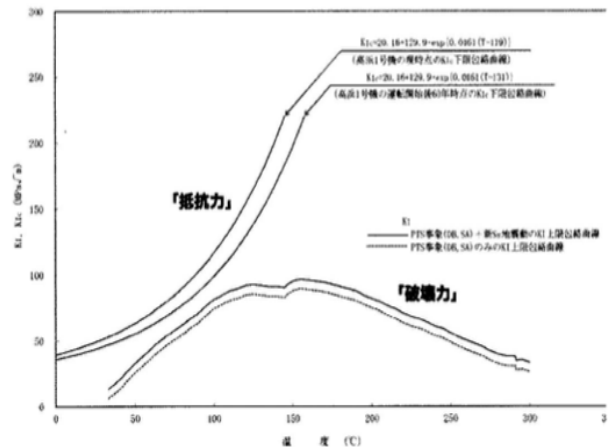
高浜1号炉 Ss地震動を考慮した破壊靱性評価(深さ10mmの想定亀裂を用いた評価)  
(関西電力の「高浜発電所1号炉の耐震安全性評価書」に参照)

グラフは、原子炉容器に深さ10ミリのひび割れがあったときに、高浜1号炉で想定されている地震(Ss)が起きたときに配管破断事故が起き、緊急炉心冷却系による原子炉への注水がおこなわれたとき

れに耐える「抵抗力」が老朽化した原子炉に残っているのかをみようとしたものである。このグラフではかろうじて「破壊力」より「抵抗力」が上回っているが地震の大きさ、脆性評価、事故で発生する「破壊力」にはかなり不確かな要素がある。高浜原発で、こういう事故が起これば、原子炉が破壊されて、さらに深刻な事態に陥る、と理解すべきだと考える。
