1 老朽化原発には どのような問題があるか

福井地方裁判所

(事件番号) 令和5年(ヨ)第1号

(事件名) 老朽美浜3号機運転禁止仮処分申立事件

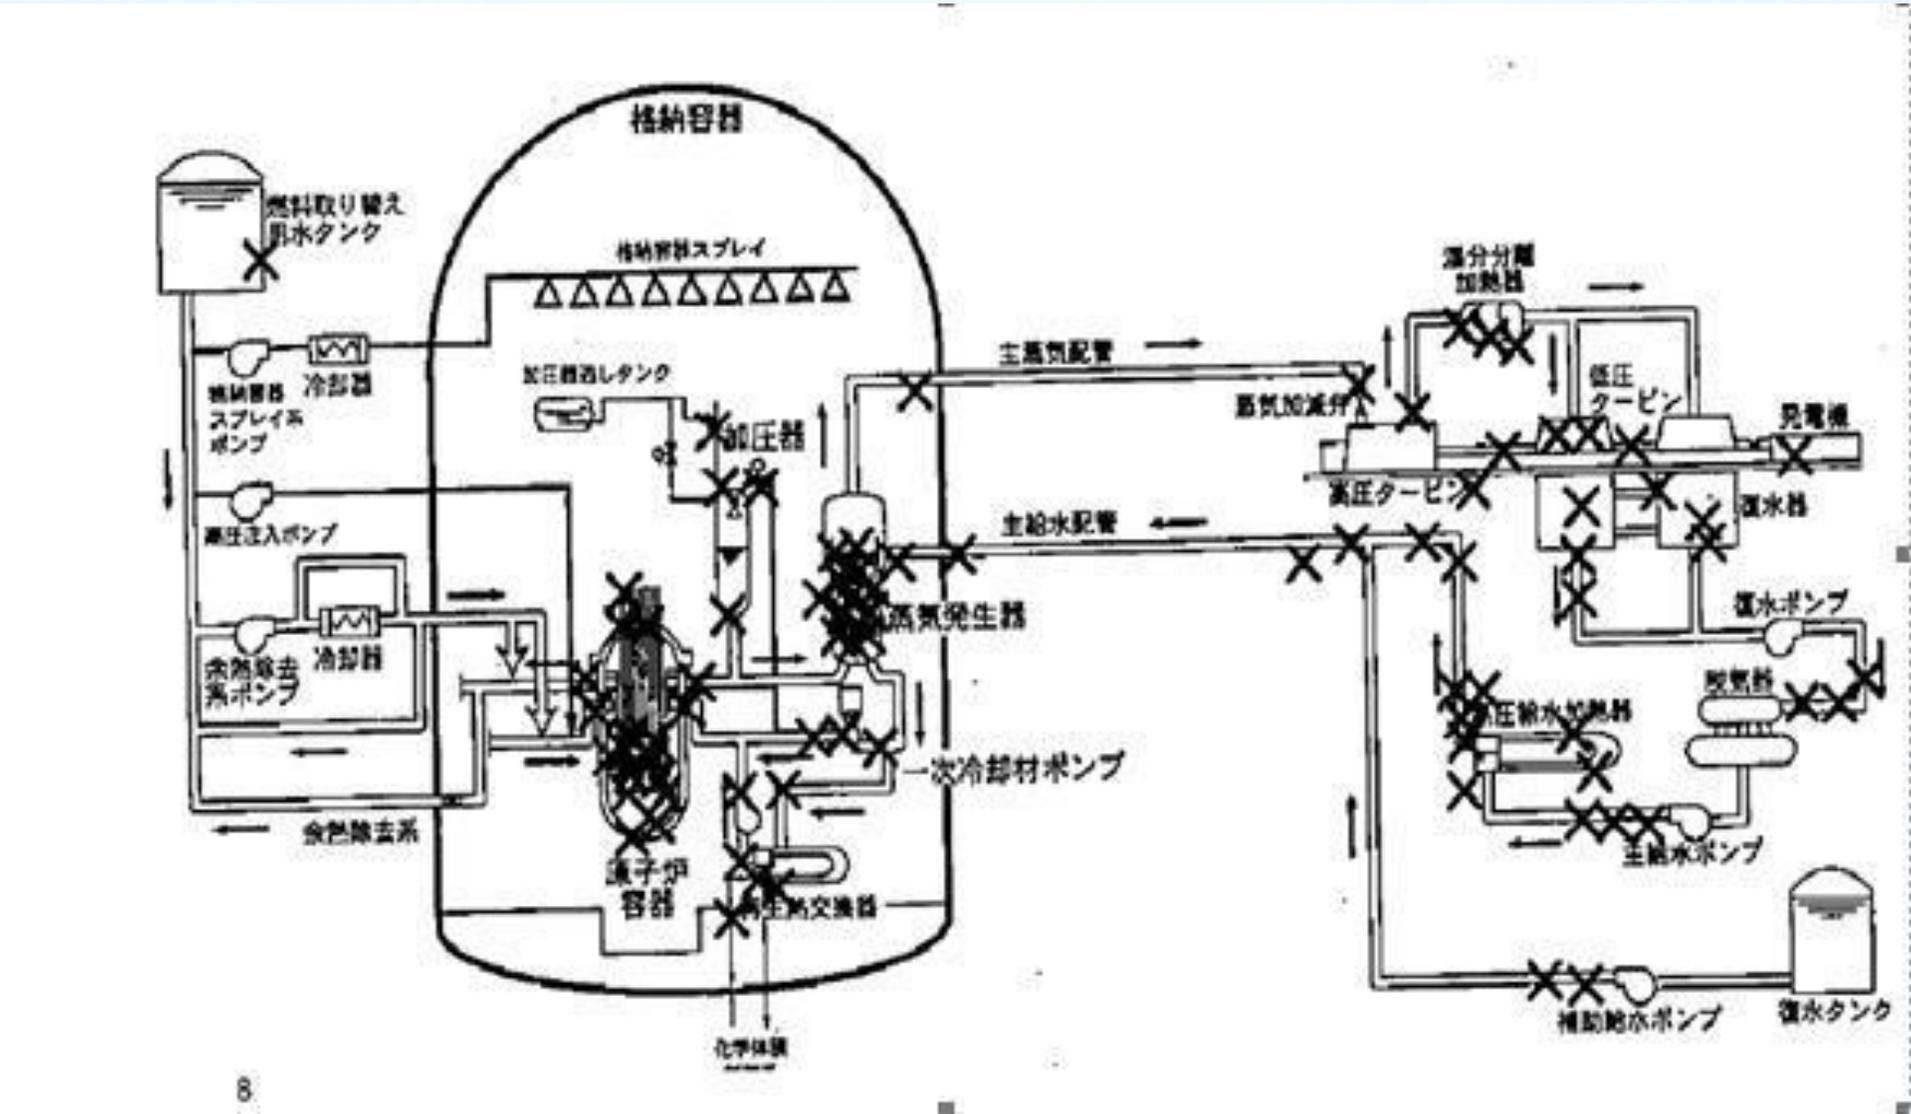
図表 稼働年数が進むにつれて、多数の事故が発生しており、事故・故障箇所をPWRの概念図に落としていった図
 (甲第4号証・「老朽化する原発一技術を問う」8頁) (訴状14頁)
