令和3年(ヨ)第449号

債務者 関西電力株式会社

主張書面(5)

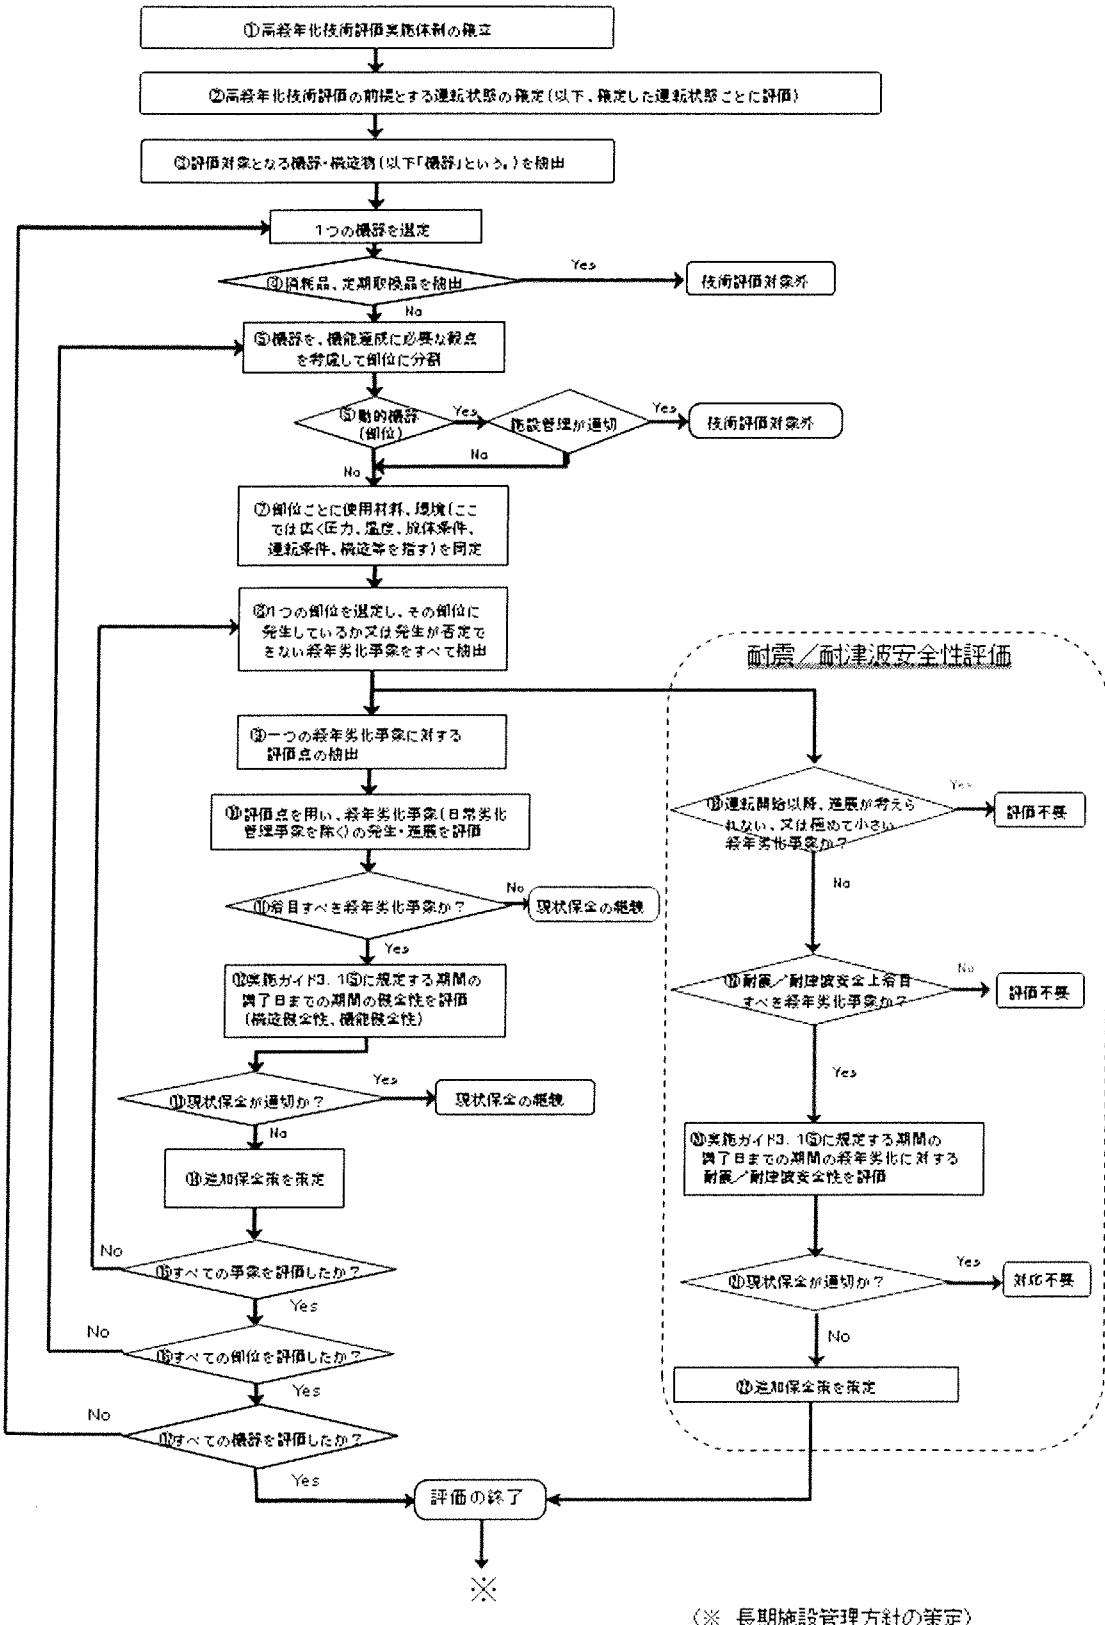
【図表 1 高経年化技術評価の標準的な流れ】

高経年化技術評価は、以上の要点を踏まえつつ、図表 1 に示す標準的な流れに沿って行われる（乙 189、「実用発電用原子炉施設における高経年化対策審査ガイド」14 頁）。

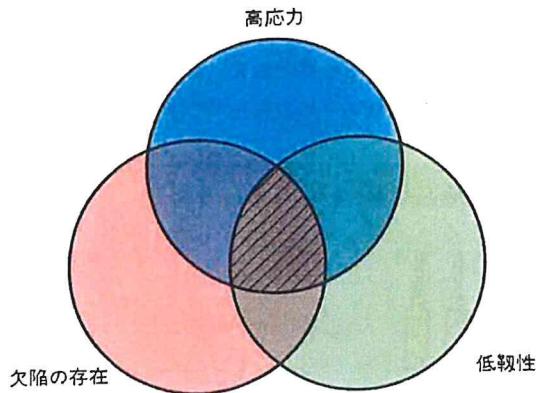
【図表2 3つの要因のイメージ図】

このように、脆性破壊が発生する要因として、（i）原子炉容器に亀裂が存在する（欠陥の存在）、（ii）鋼材のねばり強さ（韌性）が低下する（低韌性）、（iii）原子炉容器に大きな力（応力）がかかる（高応力）という3つがあり、これらの3つの要因が同時に満たされた場合に、初めて脆性破壊が発生する可能性が生じる（図表2、乙197、「PWR型原子炉容器の安全性について」2頁）。

そして、破壊靭性値（ K_{Ic} ）が応力拡大係数（ K_I ）よりも大きい場合（破壊靭性遷移曲線とP.T.S状態遷移曲線が交わらない場合）には、亀裂の存在を仮定したとしても、図表2に示した3つの要因は同時に満たされないため、脆性破壊は起こらないことが判断できるのである。

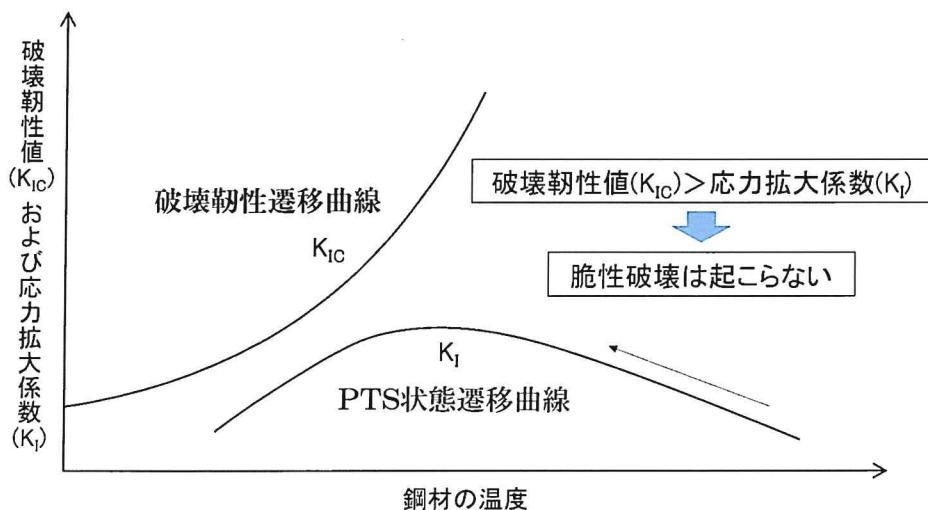
【図表3 PTS評価のイメージ】

下、「破壊靱性値 (K_{IC})」という)として表しており、図表3の左上の曲線(以下、「破壊靱性遷移曲線」という)がこれに当たる。破壊靱性遷移曲線は、亀裂を有する鋼材の脆性破壊に対する抵抗力を示す破壊靱性値 (K_{IC}) と温度の関係を示したものであり、図表3の破壊靱性遷移曲線は、鋼材の温度が高いほど、破壊靱性値 (K_{IC}) (ねばり強さ) も高く、鋼材の温度が低くなるにつれ、破壊靱性値 (K_{IC}) が低くなる様子を示している。

また、(iii)高応力の発生については、応力拡大係数(K_I)として表しており、図表3の右下の曲線(以下、「PTS状態遷移曲線」という)がこれに当たる。応力拡大係数(K_I)とは、亀裂に力が作用した場合の亀裂先端近くにおける応力の大きさの程度を示す指標であり、端的にいえば、亀裂を起点とする脆性破壊を起こそうとする力の大きさの尺度である。PTS状態遷移曲線は、事故時における亀裂先端の鋼材の応力拡大係数と温度の関係をしたものであり、図表3のPTS状態遷移曲線は、非常用炉心冷却設備(ECCS)が作動して冷水が流れ込み、原子炉容器の鋼材の内側の温度が先行して低下していく過程で、原子炉容器の内側と外側の温度差によって応力拡大係数(K_I)が一旦上昇し、その後、この温度差が小さくなることで応力拡大係数(K_I)が下降していくという経時的な変化を示している。このPTS状態遷移曲線の評価にあたっては、LOCA時の温度変化を、実際の温度変化と比べて急激に変化する(実際にはあり得ないが、原子炉容器内の高温水が一

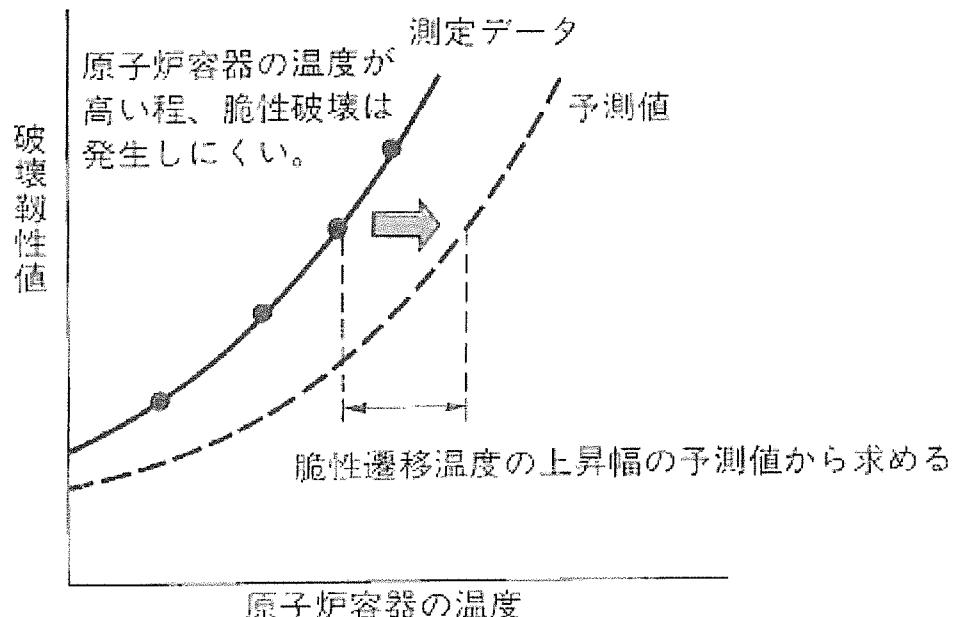
【図表4 将来の破壊靱性値 (K_{Ic}) の算出イメージ】

なお、中性子照射脆化が進むことにより、この破壊靱性遷移曲線は高温側にずれていく(同じ破壊靱性値 (K_{IC}) を示す温度が高温側にずれていく)(図表4、乙197、7頁)。このため、PTS評価(加圧熱衝撃評価)では、監視試験で得られる破壊靱性値 (K_{IC}) をもとに中性子照射脆化による高温側へのずれ分を脆化予測により考慮し、破壊靱性遷移曲線を求めて評価に用いている。具体的には、監視試験で得られる破壊靱性値 (K_{IC}) の実測値(図表4の「測定データ」が該当)に、脆性遷移温度(関連温度)の上昇幅の予測値(測定時点と将来の時点の脆性遷移温度(関連温度)の差)に一定の余裕を加えた分だけ、高温側(右方向)に平行にずらす(図表4の「予測値」が該

当) ことで、原子炉容器(鋼材)の将来の破壊靱性遷移曲線を求めている。

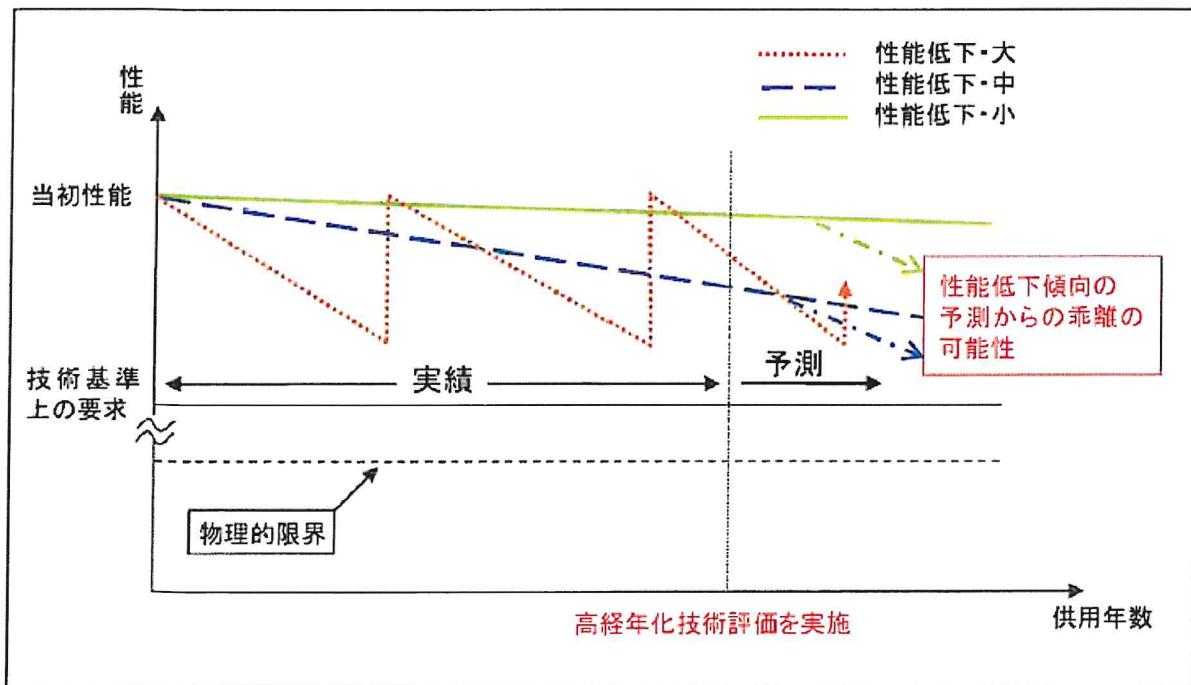
【図表5　性能低下の進展傾向（実績＋予測）と技術基準】

イ まず、原子力発電所で利用されている機器や材料等は時間の経過により劣化が進行することは事実であるが、点検による劣化状況の把握や機器の取替え・補修等の保守管理を適切に講じることで、原子力発電所自体は安全性を確保しつつ運転を継続することが可能であり、そのために必要な科学的・専門技術的知見も、自社又は国内外で発生した事故・トラブル等の経験や各種研究成果により集積され、保守管理の継続的な改善の取組みに活用されている。この点は、原子力規制委員会の前身である原子力安全・保安院の「実用発電用原子炉施設における高経年化対策の充実について」（乙198）にも明示されており、機器・構築物の性能低下の進展傾向と技術基準を模式的に表したのが図表5である。同図表の「性能低下・大」の赤点線で示されるように、短期間で大きく性能低下することが想定される機器については、期間の経過によって技術基準上の要求に耐えられない程度まで性能が低下することから、定期的な取替えによって性能を維持している。他方で、「性能低下・中」「性能低下・小」のように、短期間に大きく性能低下することが想定されない機器については、高経年化技術評価により、将来の性能低下を予測しつつ、予測から乖離する可能性も見越して保守管理を行うことにより、事故・トラブル等を防止することが可能となる。したがって、運転期間の経過によって単

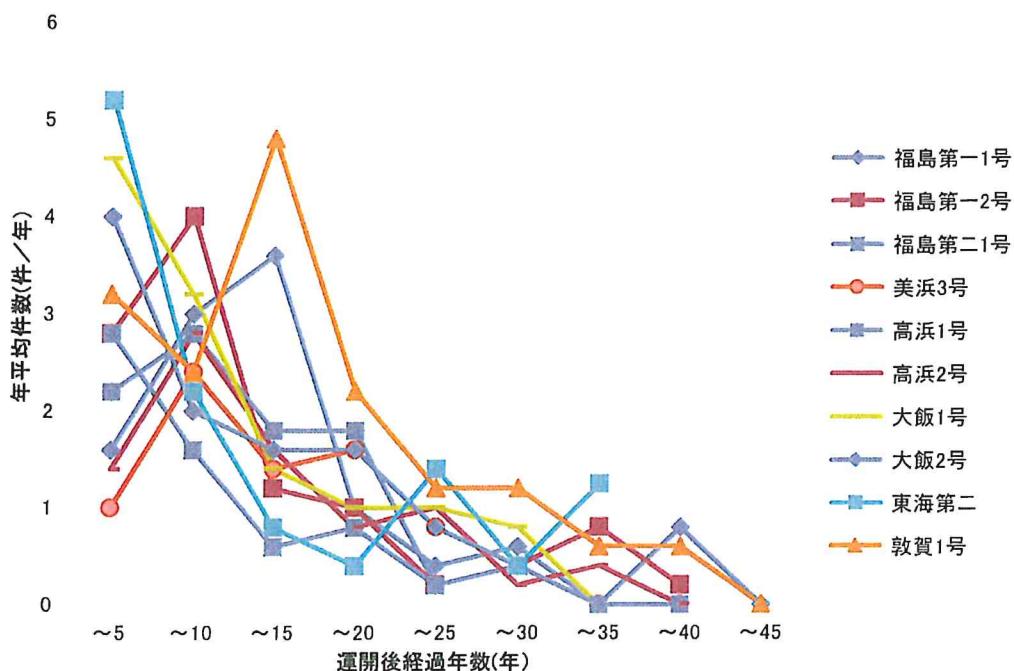
【図表6 運転開始30年経過プラントのトラブル件数の推移⁹】

移をまとめると、概ね運転開始後15年以降トラブル発生件数は減少傾向となり、運転開始後30年以降は、年平均件数がほぼ1件以下となるなど、運転期間とともにトラブルの発生件数は低下傾向にあるとされている（図表6）。

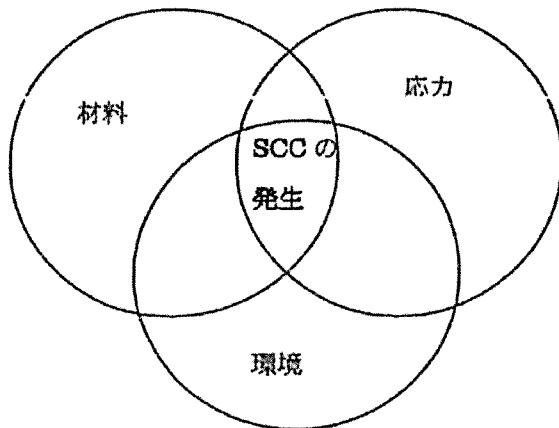
【図表7 応力腐食割れの発生因子】

り除けば、応力腐食割れが生じることはなく、その予防としては、材料の変更や、応力緩和措置等により上記3要素の重畠を防ぐ対策が有効であるとされている（図表7、乙205、「発電用原子力設備規格設計・建設規格（2001年版）（2005年版）【事例規格】発電用原子力設備における『応力腐食割れ発生の抑制に対する考慮』」）。

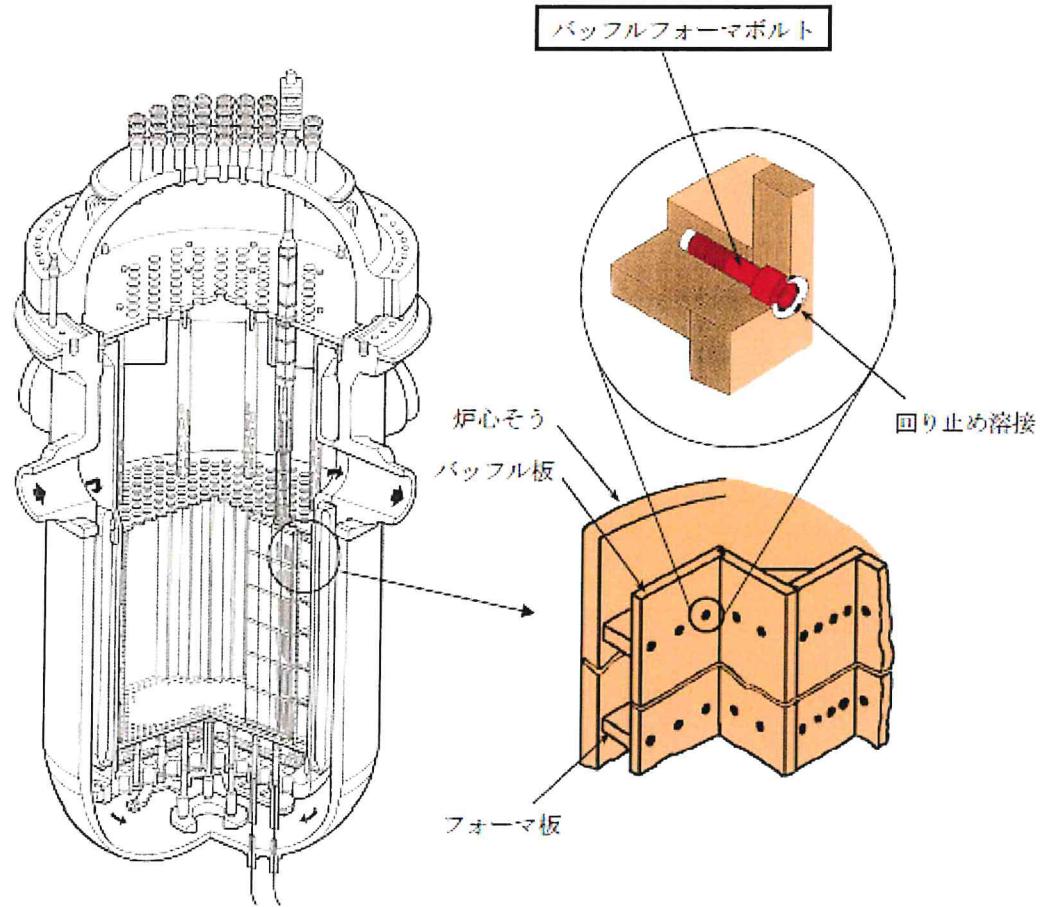
【図表8 バッフルフォーマボルト】

債務者は、高経年化技術評価及び劣化状況評価において、照射誘起型応力腐食割れの発生及び進展の可能性が認められる部位として、中性子照射量に対する判断基準 ($1 \times 10^{21} n/cm^2$ ($E > 0.1 MeV$) 以上) を超え、応力が高く、海外における損傷事例があるバッフルフォーマボルトを抽出し、損傷可能性を評価した。バッフルフォーマボルトとは、燃料を取り囲むように設置された板（バッフル板）をフォーマ板を介して炉心そうに締結するために用いられるステンレス鋼製のボルトであるところ（図表8）、バッフルフォーマボルトは照射誘起型応力腐食割れに対する安全性を有していることを確認した（乙196、14～15頁）。バッフルフォーマボルトは、債権者らが指摘する炉心支持構造物ではないものの、炉心支持構造物と同じステンレス鋼を用いており、炉心支持構造物と比較して中性子照射量や応力レベルが高い（高応力に曝されている）炉内構造物であり、炉内構造物の中で最も照射誘起型応力腐食割れが発

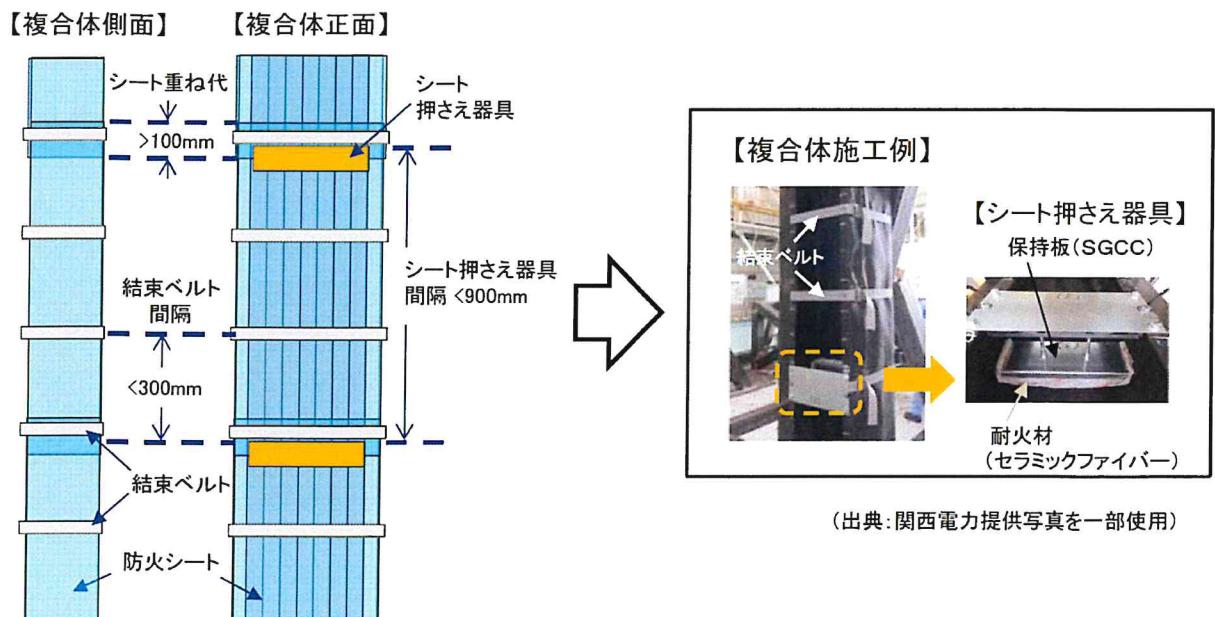
【図表9 複合体のイメージ】

また、本件発電所においては、建設時に非難燃性ケーブルが使用されているものの、非難燃性ケーブル及びケーブルトレイについて、高難燃性を付与したゴムで基材のガラスクロス（不燃材）をコーティングした防火シート（不燃材）で覆い、その防火シートを結束ベルトで固定すること等により複合体を形成することとしている（図表9、乙213、「美浜発電所3号機の設置変更および工事計画認可に関する審査の概要 福井県内原子力発電所審査状況等について」11頁）。

この複合体について、自己消火性、耐延焼性及び遮炎性等の観点から各種実証実験を行い、火災防護審査基準が定める「不燃性材料又は難燃性材料と同等以上の性能」（乙212、5頁）を有していることを確認している（乙213、11頁）。したがって、火災防護に関する安全性に問題はない。

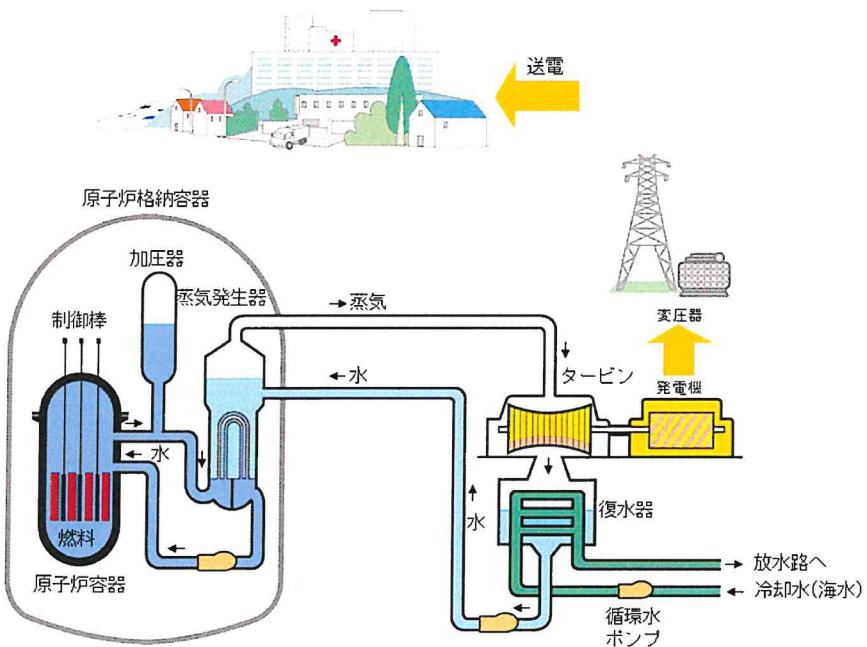
【図表10 加圧水型原子炉（PWR）の構造】

また、債権者らは、点検を行うことが困難な部位の例として、「格納容器（原子炉容器）」と表現した上で、「多数の薄い炭素鋼の鋼板（一部にステンレス鋼の鋼板も含む）を溶接で張り合わせて作っており」と主張している（債権者ら準備書面（1）30頁）。しかしながら、そもそも原子炉格納容器と原子炉容器は別の設備であり²³（図表10。答弁書45頁、56～57頁），原子炉格納容器は炭素鋼の鋼板を溶接で繋ぎ合わせて作っている一方で、原子炉容器は低合金鋼にステンレス鋼が内張り（内面に溶着）されている。そのため、上記債権者の主張は原子炉格納容器と原子炉容器を混同していると言わざるを得ない。

²³ 原子炉容器は、縦置き円筒型の容器であり、その内部に1次冷却材を満たし、その中に燃料集合体と制御棒等を配置している一方で、原子炉格納容器は、原子炉を含む1次冷却設備を格納する円筒形の容器である。
