美浜発電所基準地震動策定における問題点

－地盤構造モデルについて－

赤松純平

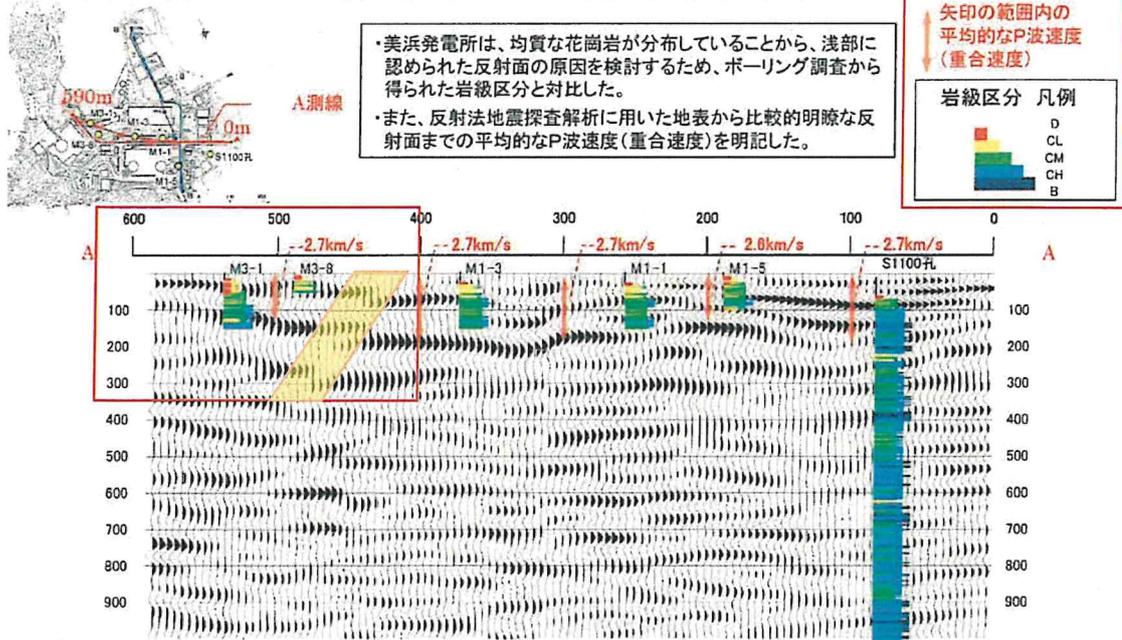
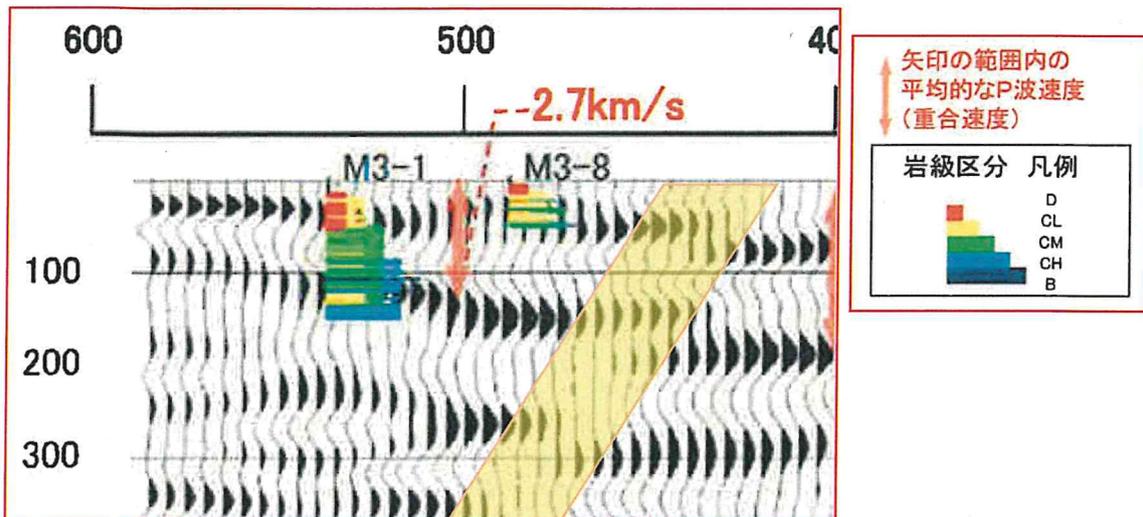
図17 反射法地震探査結果の反射面と岩級区分の対比 A測線.

■ 反射面と既往ボーリング調査から得られた岩級区分等との対比

■ 反射面の位置と岩級区分の境界が一致するようにも見えることから、反射面の原因として、風化の影響等による岩級の違いが反射面に現れている可能性があると考えられる。

上図の赤枠部分を拡大して下図に示した。3号炉に近接するM3-1孔では、標高約-130mまでの平均的なP波速度は2.7km/s(重合速度)とされている。黄色のマークで示した位置は、反射面の食い違いから推測される逆断層構造 [17 芦田(2018)の指摘]。 [7 (37)]を引用、加筆。

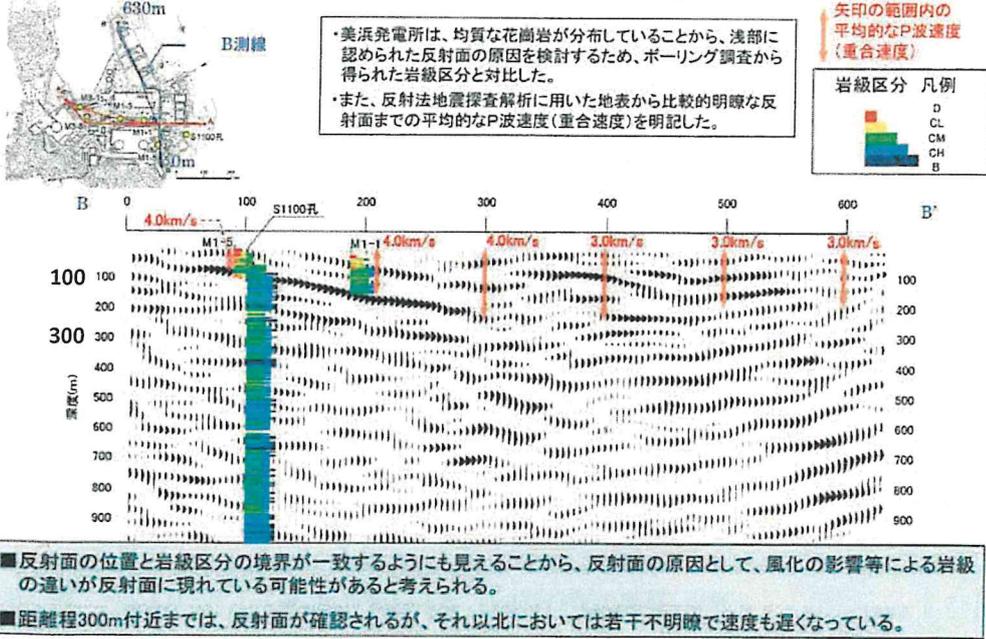
図18 反射法地震探査結果の反射面と岩級区分の対比 B測線。重合速度は3.0~4.0km/s。[7 (38)]を引用、加筆。

■ 反射面と既往ボーリング調査から得られた岩級区分等との対比

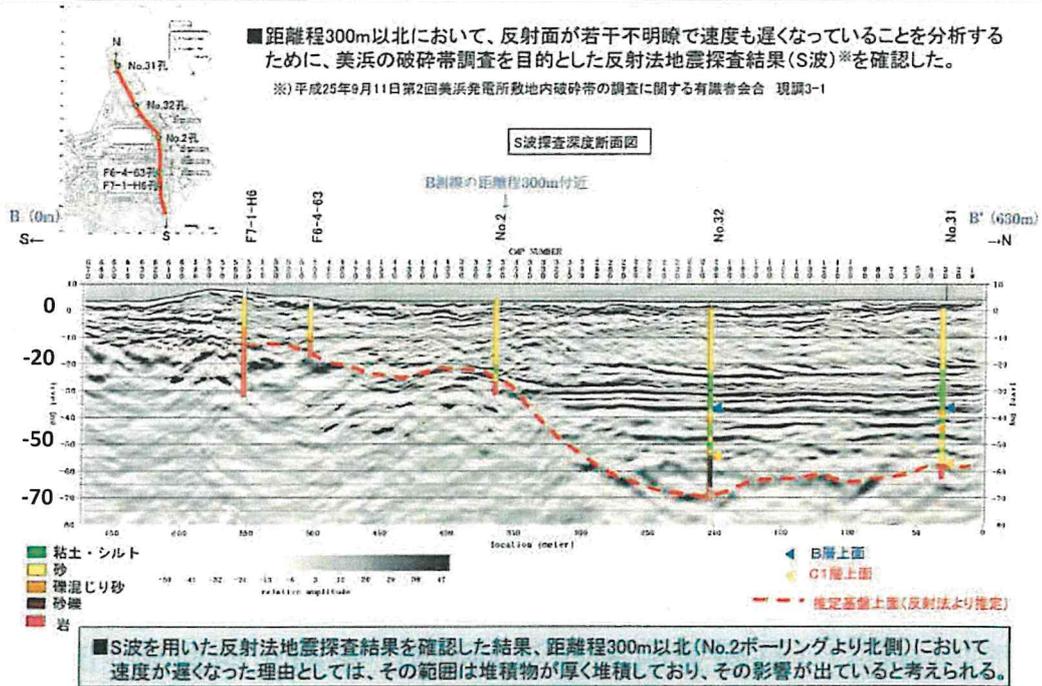
図19 反射法地震探査結果(S波)B測線。厚さ20~70mの土質堆積層が示されている。[7 (39)]を引用、加筆。

1. 2. 浅部地下構造の評価(反射法地震探査:S波)
